KIA SPORTAGE 4WD

TESTDATO: 07.01.2026

YT76347

NBF Tilstandsrapport er utarbeidet av Norges Bilbransjeforbund og Forbrukerrådet.

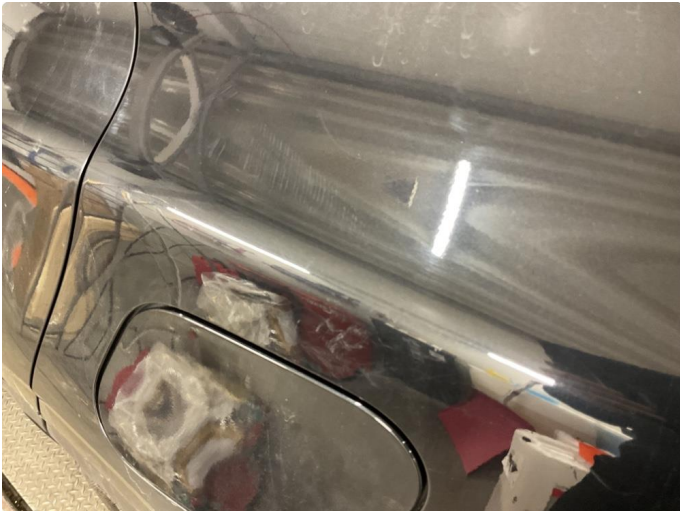
| Punkt | Beskrivelse | Plassering |
|---|---|---|
| 2.1 Lakk | generelt mye riper og småbulker | |

2.1 Generelt mye riper og småbulker

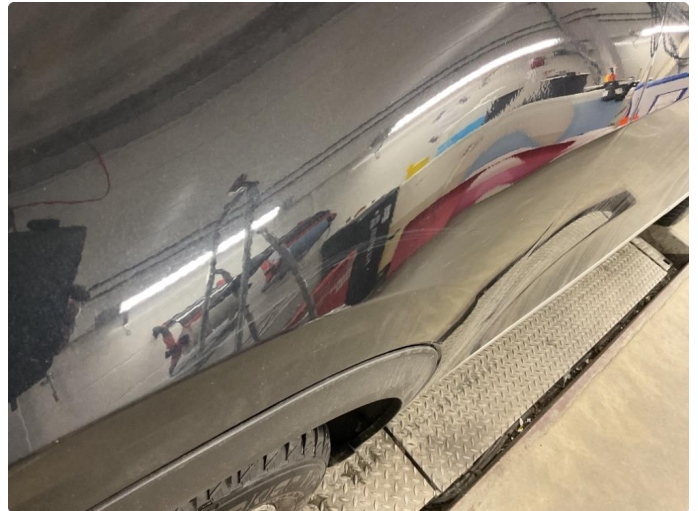
2.1 Generelt mye riper og småbulker

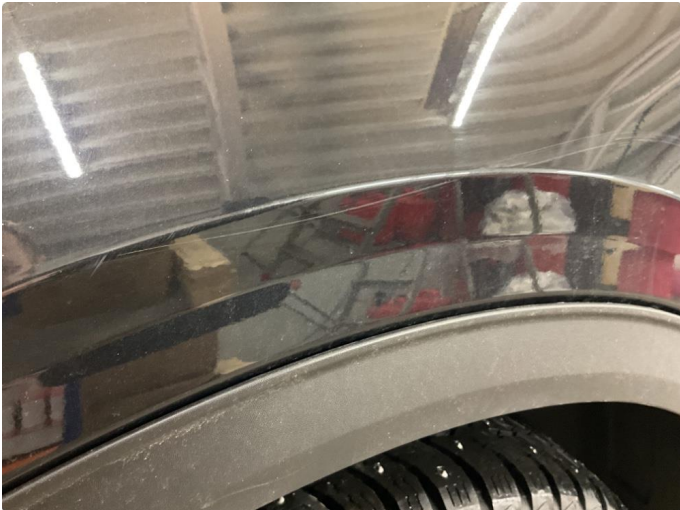
2.1 Generelt mye riper og småbulker

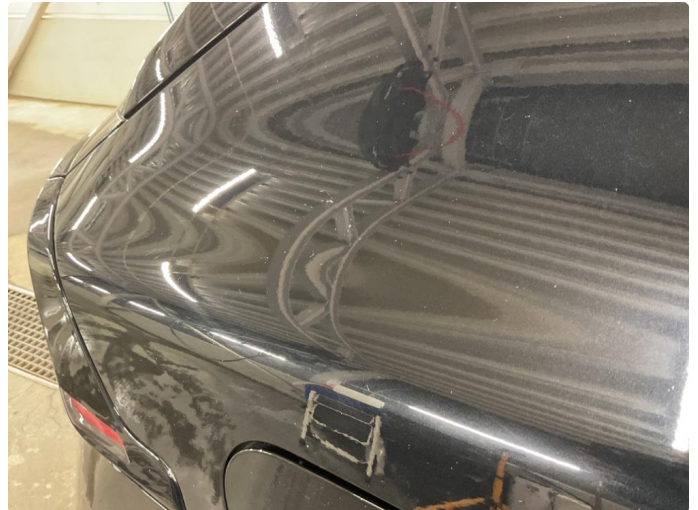
2.1 Generelt mye riper og småbulker

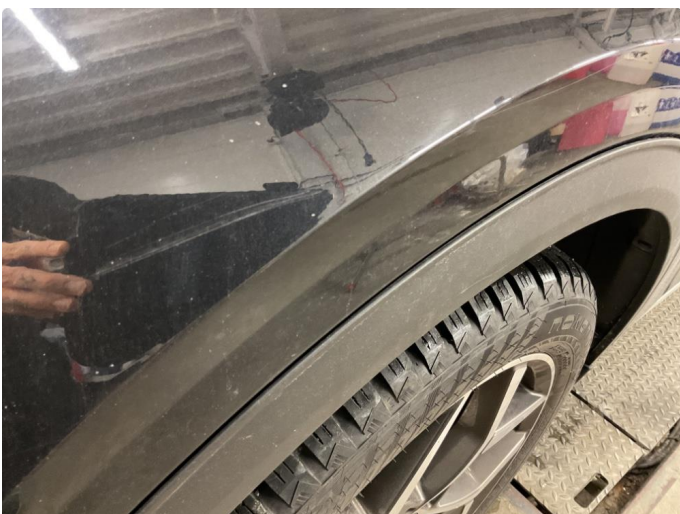
2.1 Generelt mye riper og småbulker

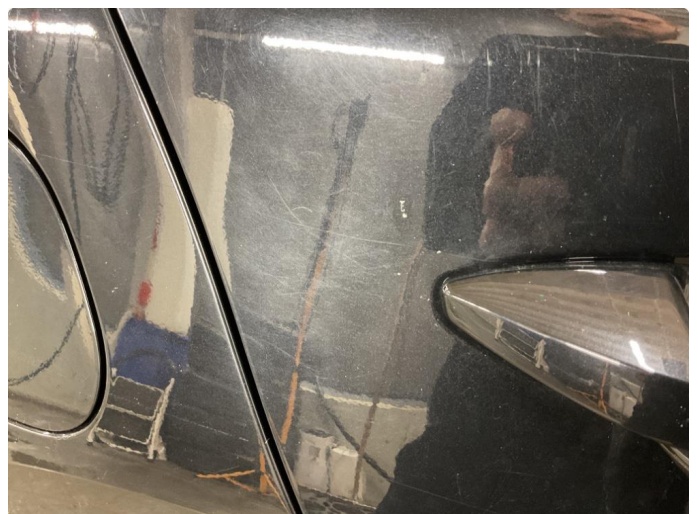
2.1 Generelt mye riper og småbulker

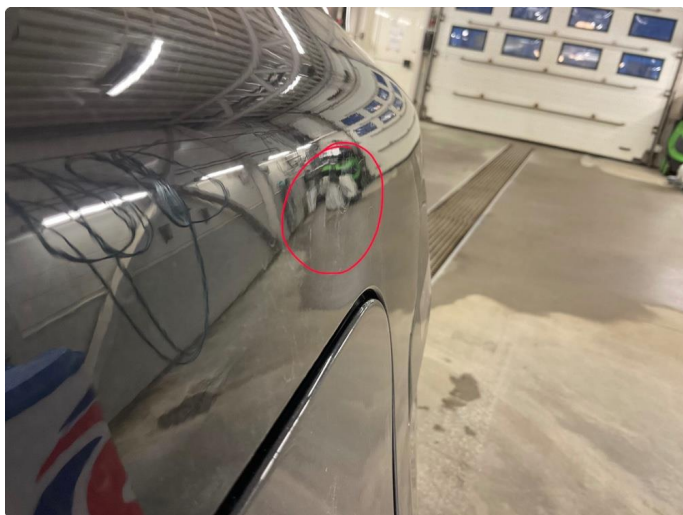
2.1 Generelt mye riper og småbulker

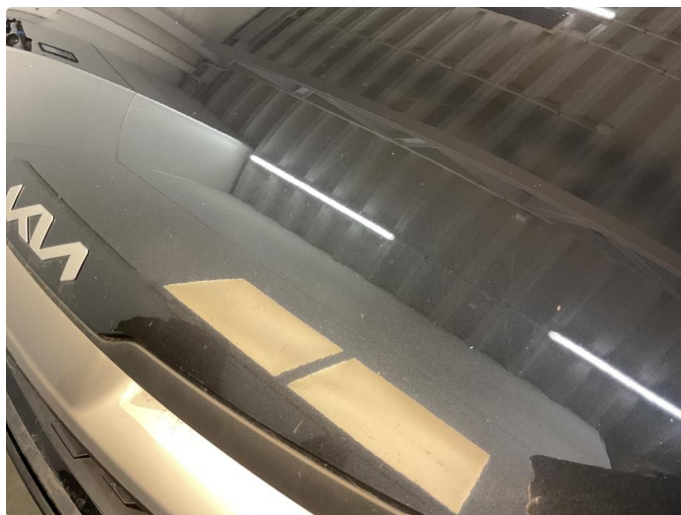
| Punkt | Beskrivelse | Plassering |
|---|---|---|
| 2.3 Panser | mye stensprut | |

2.3 Mye stensprut

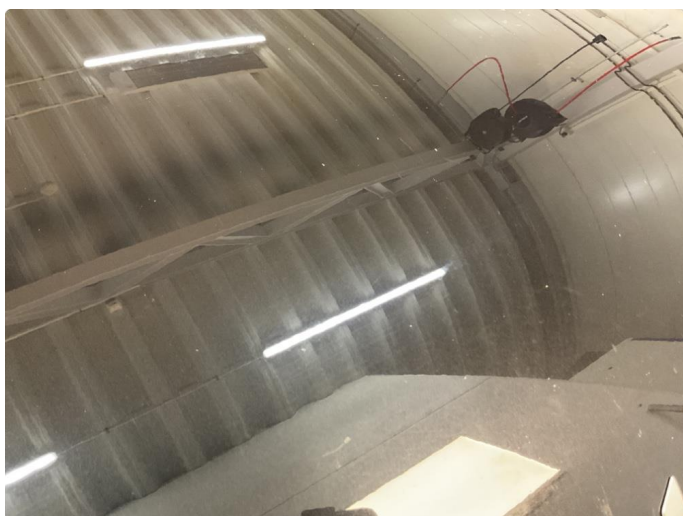
2.3 Mye stensprut

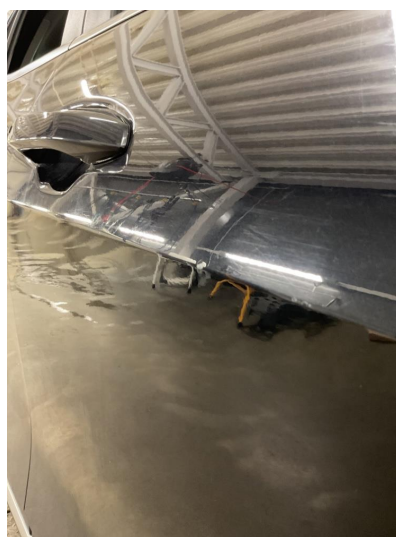
| Punkt | Beskrivelse | Plassering |
|---|---|---|
| 2.4 Dører | bulk med lakkskade | høyre foran |

2.4 Bulk med lakkskade

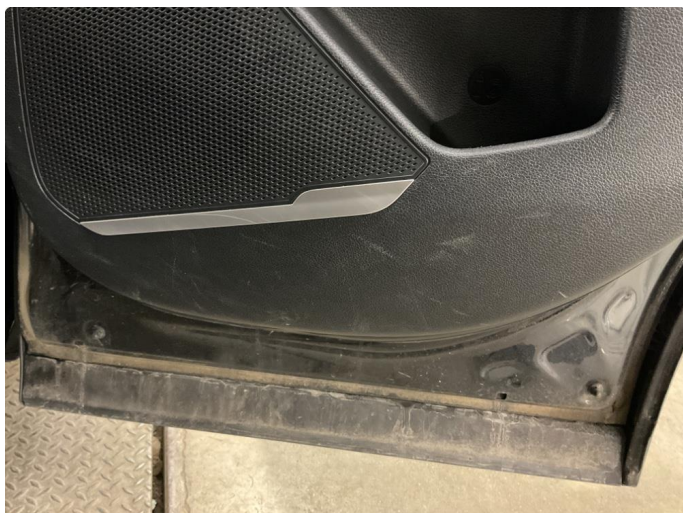
| Punkt | Beskrivelse | Plassering |
|---|---|---|
| 5.2 Interiør | mer slitt en forventet iht alder og km | |

5.2 Mer slitt en forventet iht alder og km

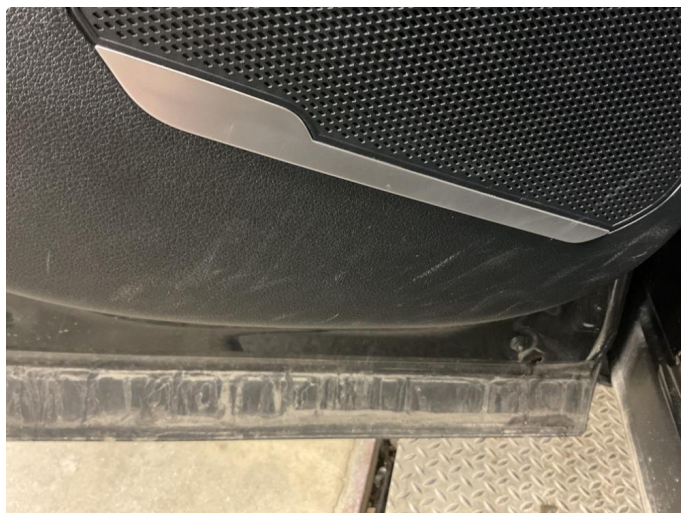
5.2 Mer slitt en forventet iht alder og km

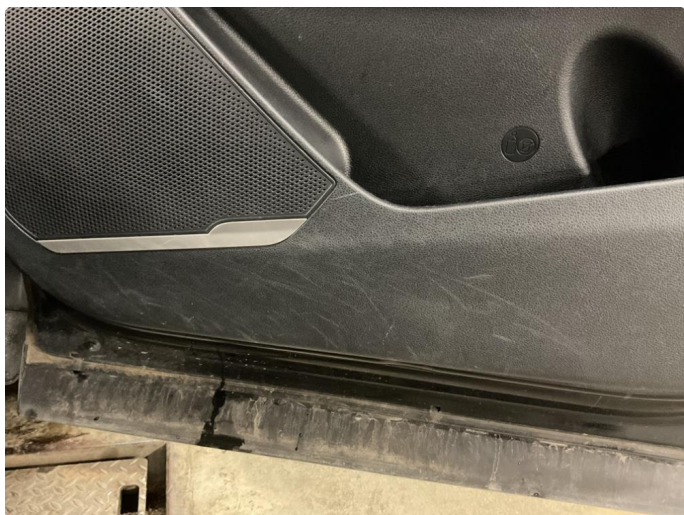
5.2 Mer slitt en forventet iht alder og km

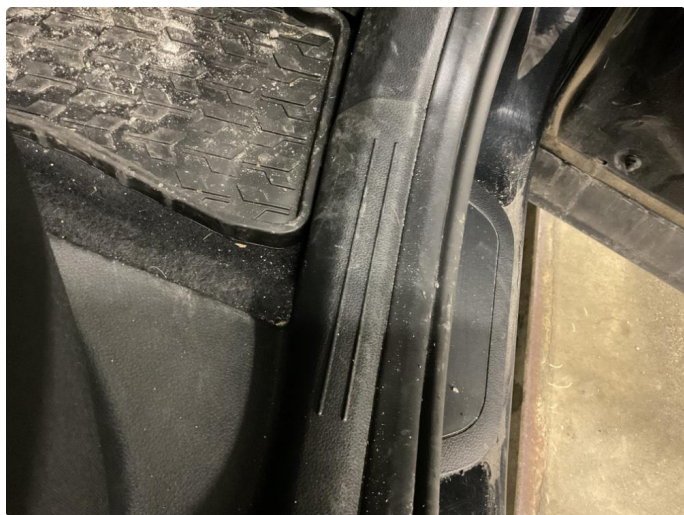
5.2 Mer slitt en forventet iht alder og km

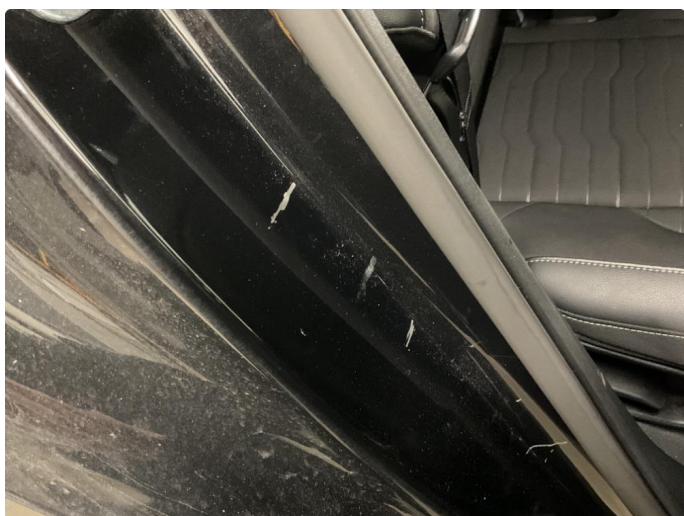
5.2 Mer slitt en forventet iht alder og km

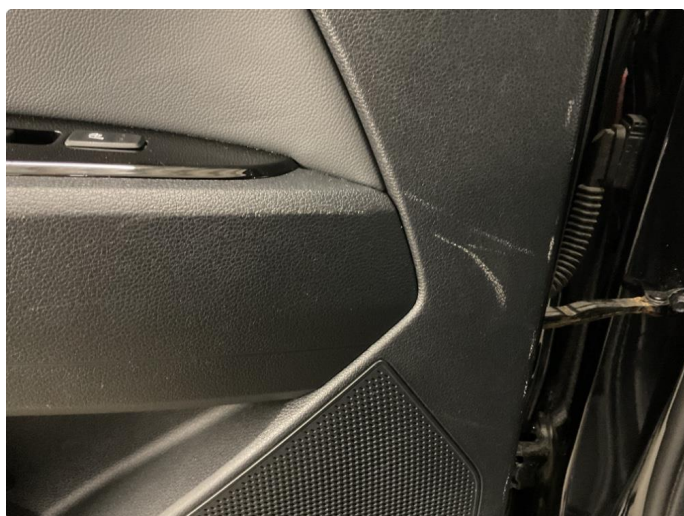
5.2 Mer slitt en forventet iht alder og km

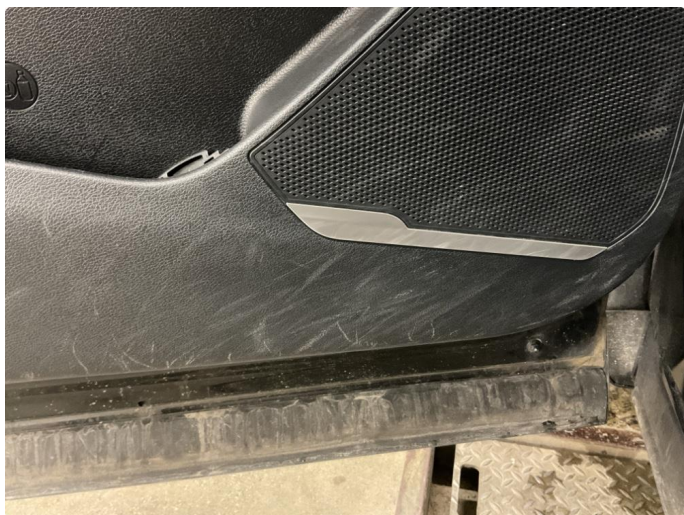
5.2 Mer slitt en forventet iht alder og km

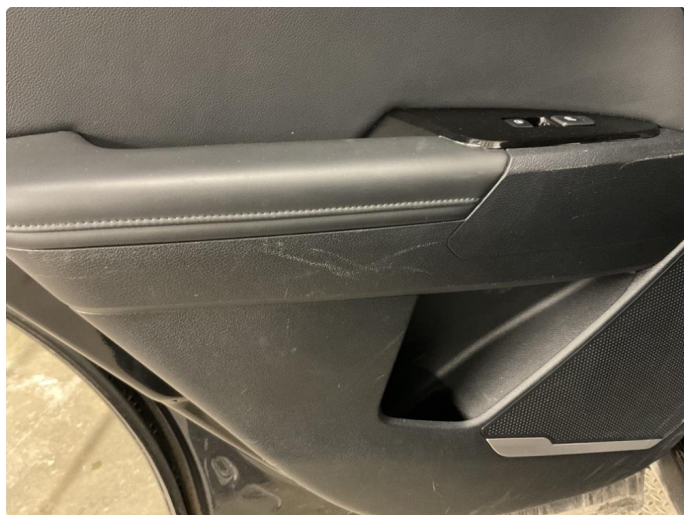
5.2 Mer slitt en forventet iht alder og km
