VOLKSWAGEN AMAROK 180 HK AUTOMAT 4WD
TESTDATO: 19.11.2025
KODE: 1978620

YT71779

CHASSISNR: WV1ZZZ2HZGH009128	BRUKTIMPORT: Nei
KJØRETØY: Varebil	FRIST FOR PKK: 30.09.2026

NBF Tilstandsrapport er utarbeidet av Norges Bilbransjeforbund og Forbrukerrådet.

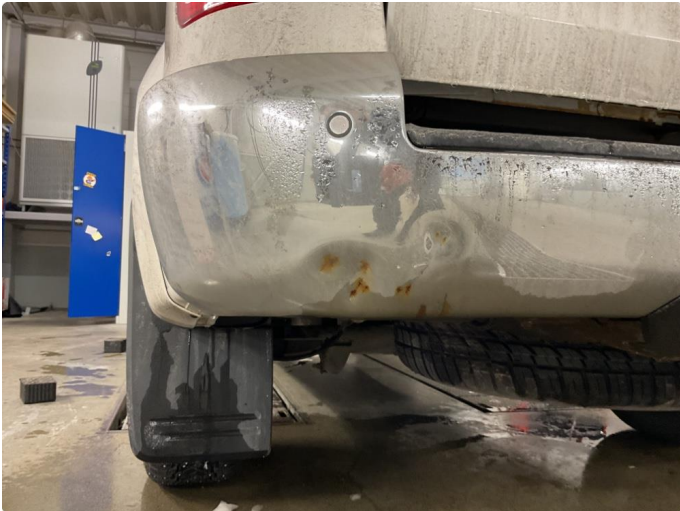
1.1 Flere bulker

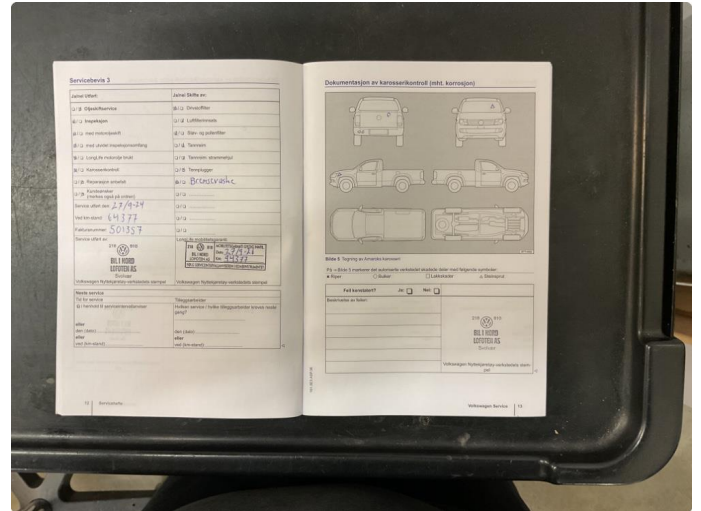
2.1 Mangler tidligere service

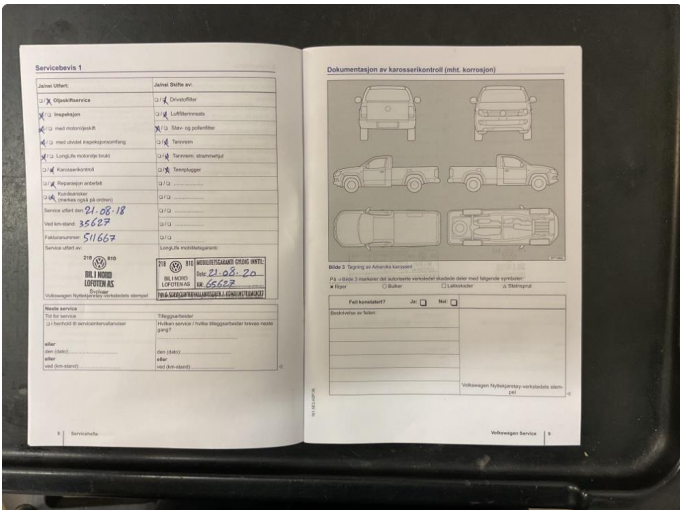
2.1 Mangler tidligere service

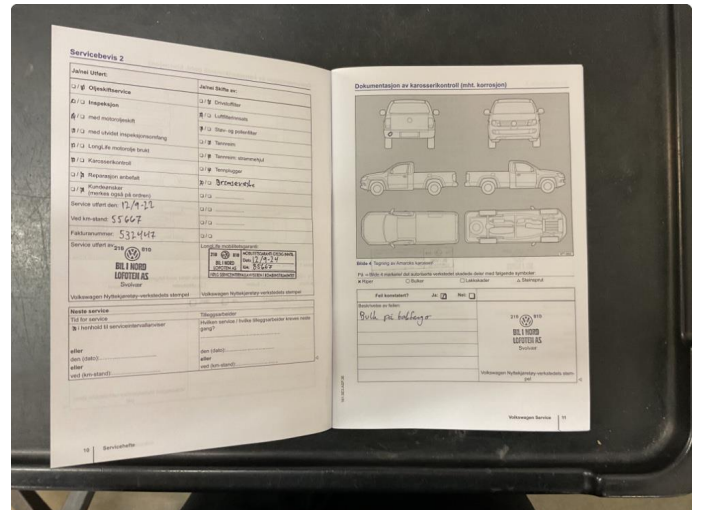
2.1 Mangler tidligere service
