SUZUKI SX4 S-CROSS 120 HK MANUELL 4WD
TESTDATO: 06.01.2026
KODE: 1937297

YT70729	86 000 KM	25.07.2014 Førstegang registrert	Diesel
----------------	------------------	--	---------------

NBF Tilstandsrapport er utarbeidet av Norges Bilbransjeforbund og Forbrukerrådet.

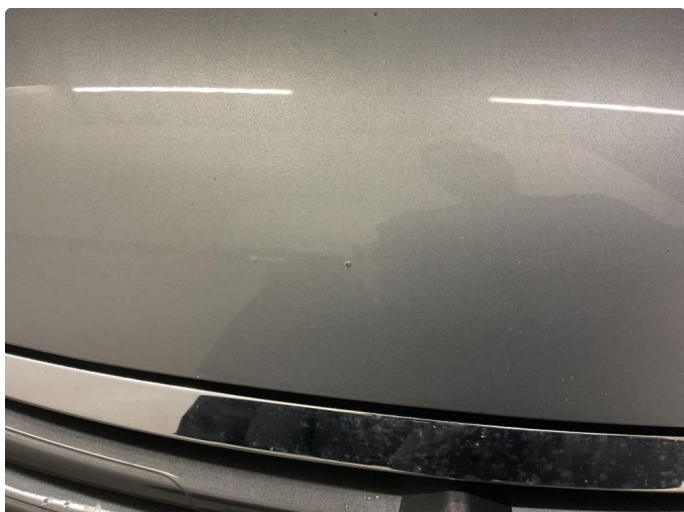
2.1 Noe steinsprut med rust

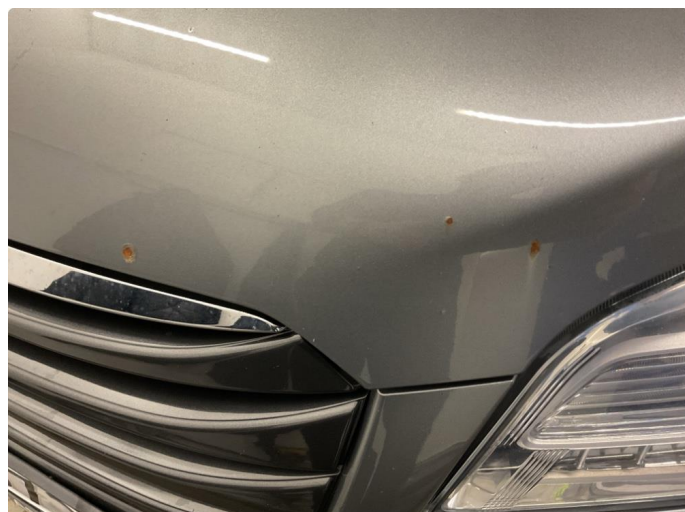
2.1 Noe steinsprut med rust

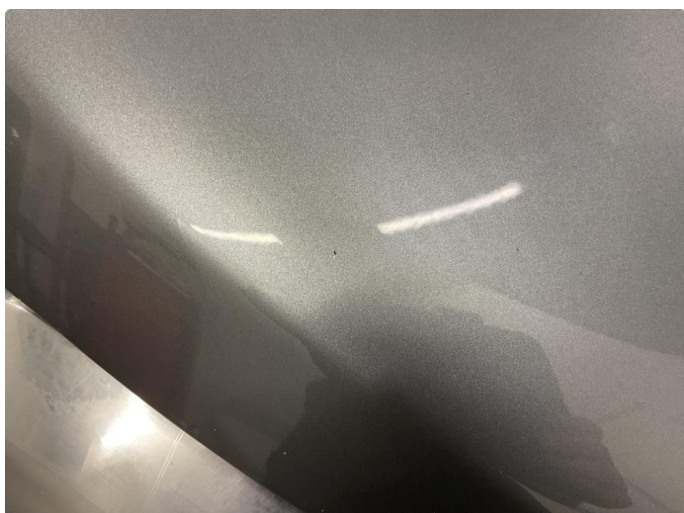
2.1 Noe steinsprut med rust

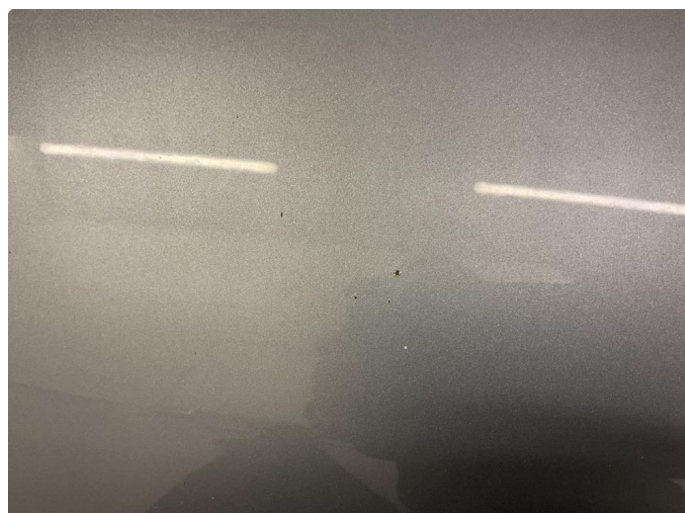
2.1 Noe steinsprut med rust

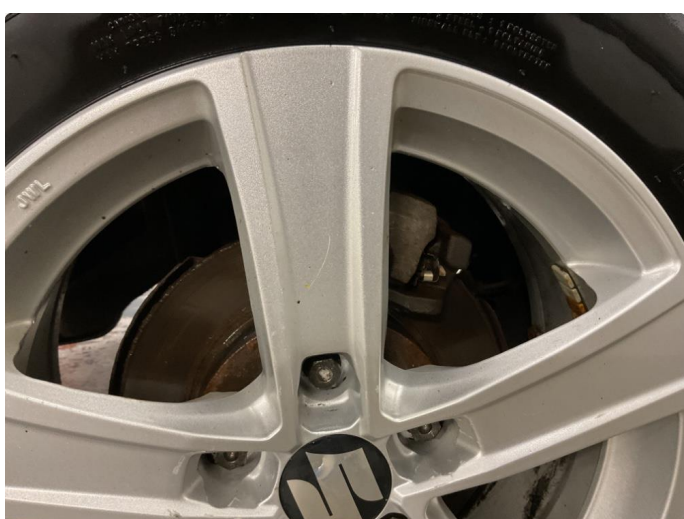
2.3 Ripe (r) gjennom lakk

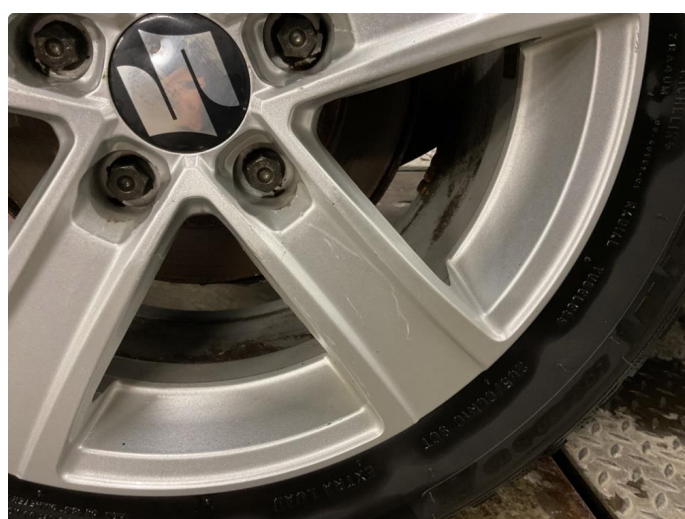
2.3 Ripe (r) gjennom lakk

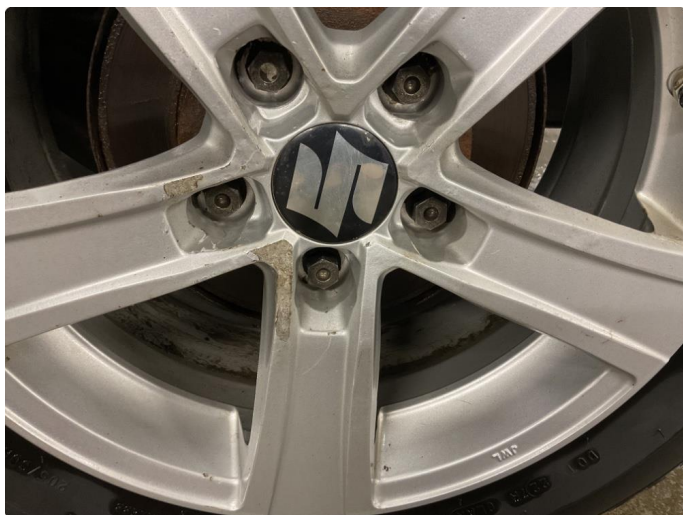
2.4 Betydelig oksidering

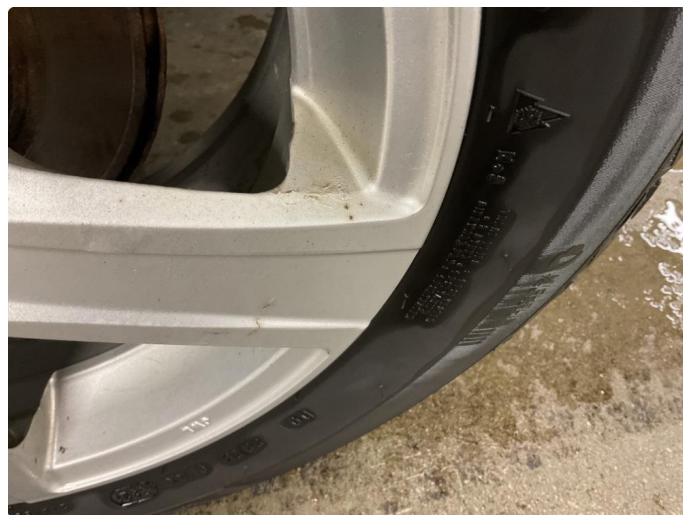
2.4 Betydelig oksidering

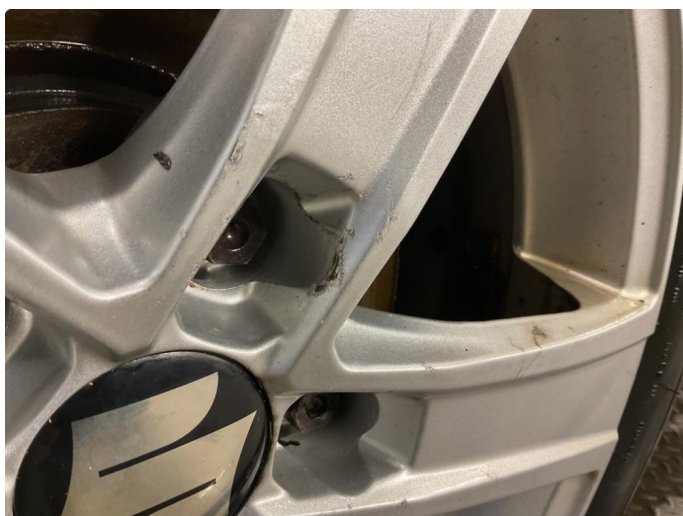
2.4 Betydelig oksidering

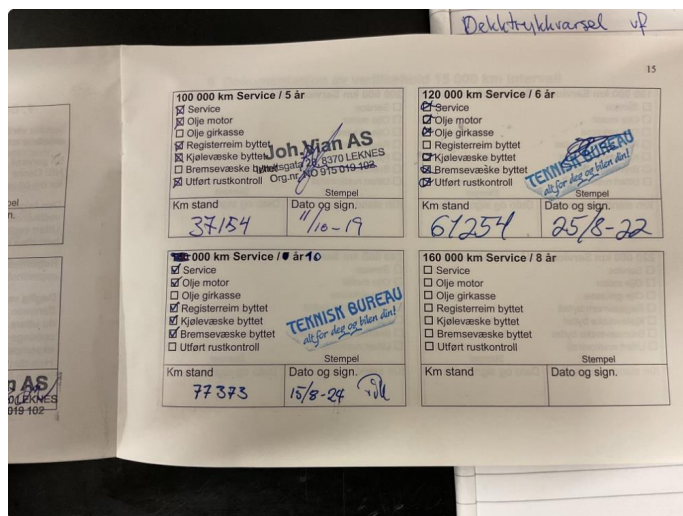
4.2 Mangler tidligere service

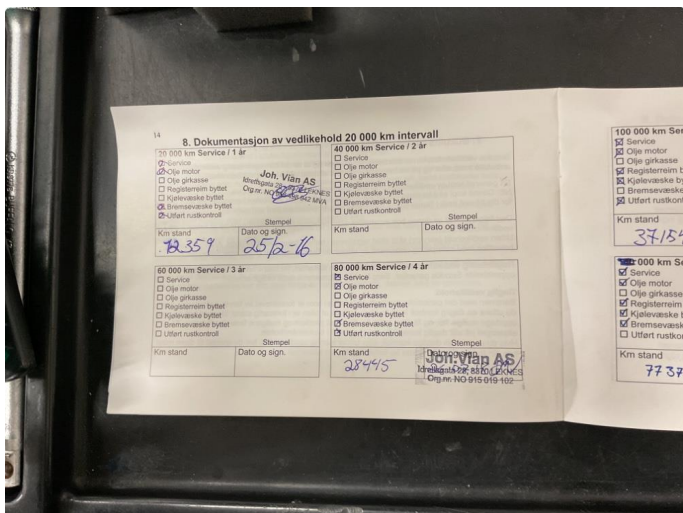
4.2 Mangler tidligere service

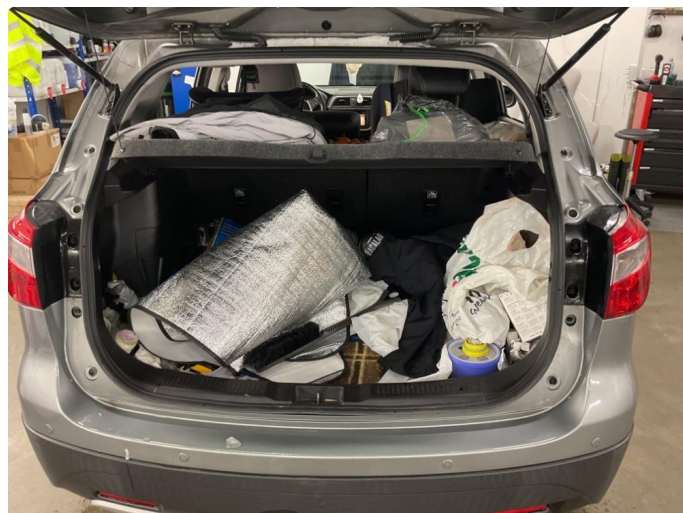
6.2 Øvrige feil

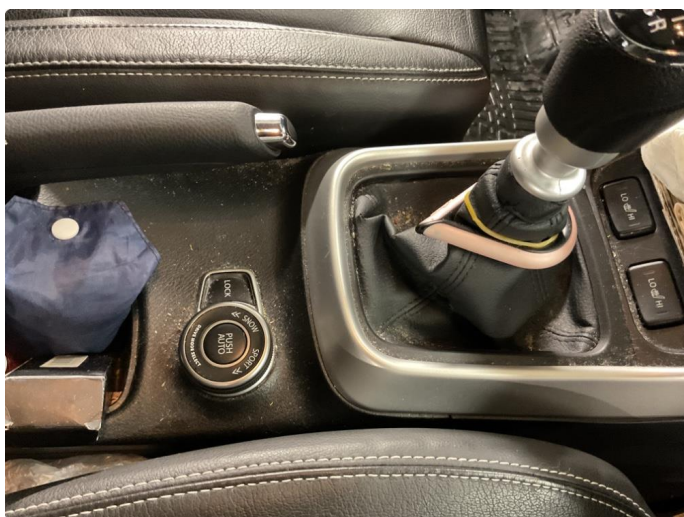
7.1 Unormalt skittent

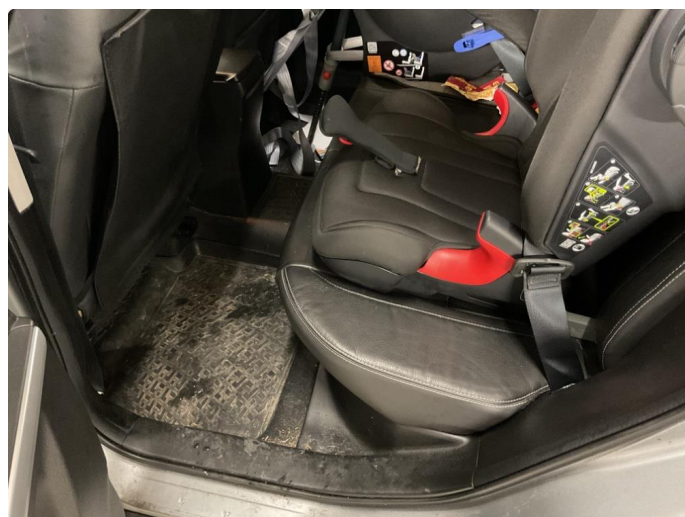
7.1 Unormalt skittent

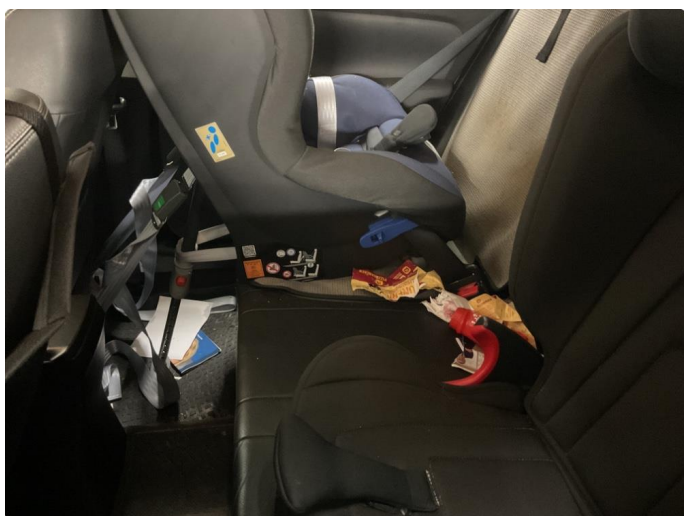
7.1 Unormalt skittent

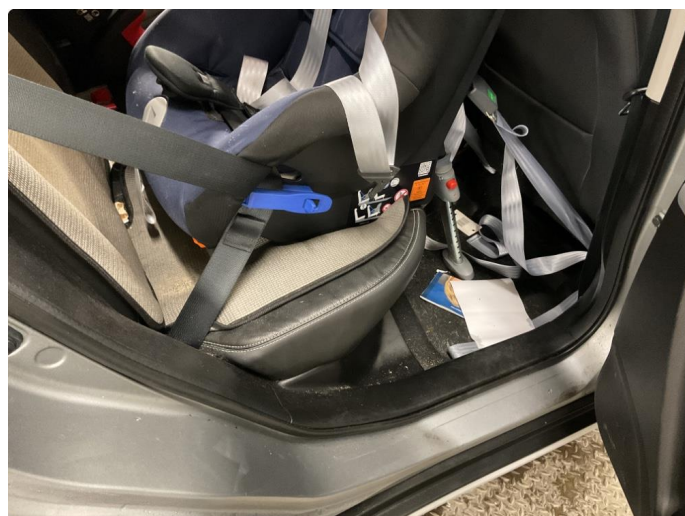
7.1 Unormalt skittent

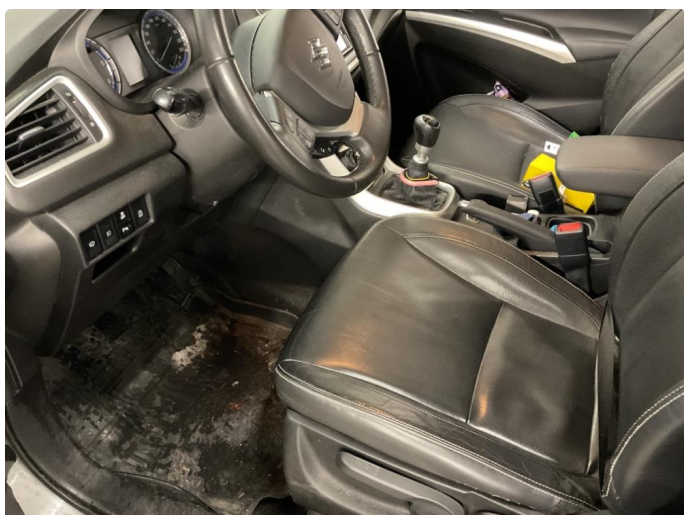
7.1 Unormalt skittent

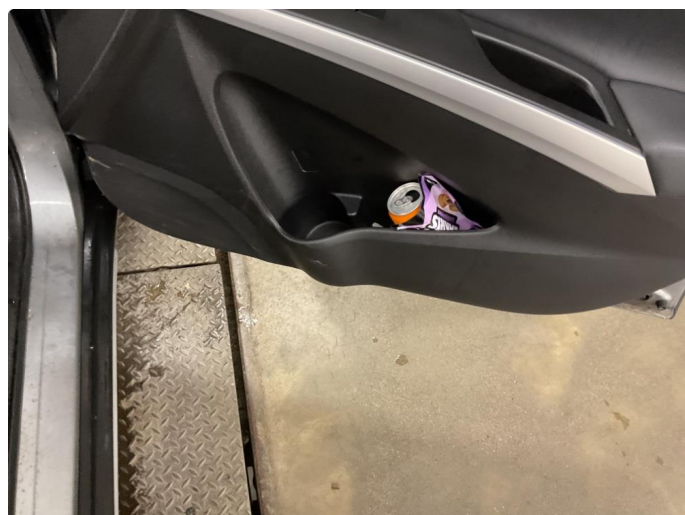
7.1 Unormalt skittent

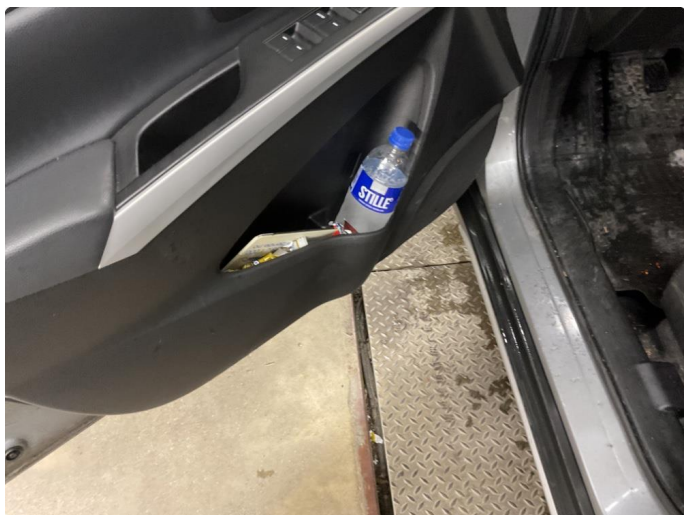
7.1 Unormalt skittent

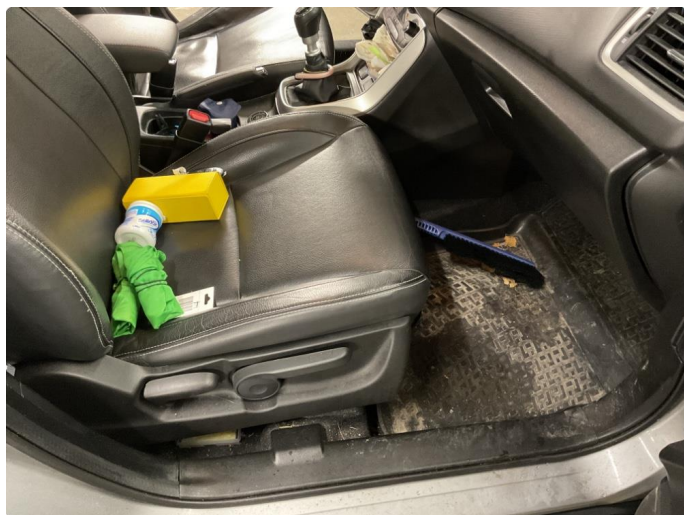
7.1 Unormalt skittent

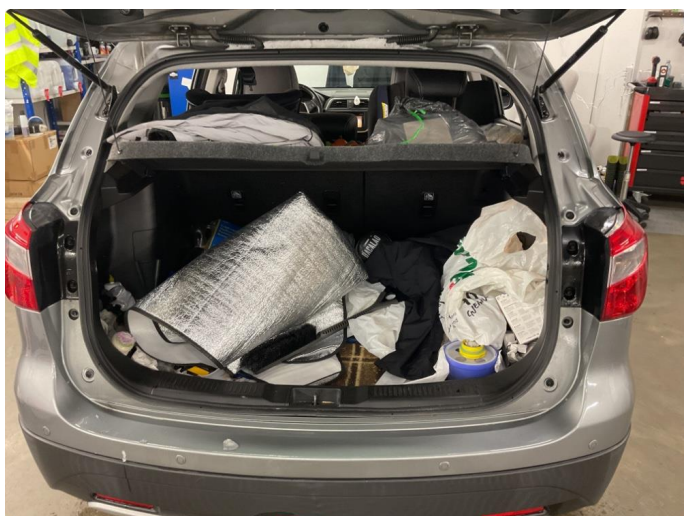
7.1 Unormalt skittent

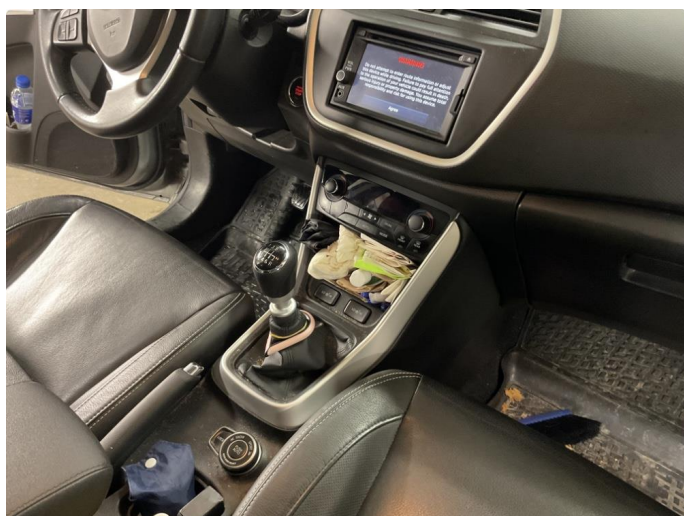
7.1 Unormalt skittent
