KIA NIRO 2WD

TESTDATO: 29.09.2025

KODE: 1823132

NBF Tilstandsrapport er utarbeidet av Norges Bilbransjeforbund og Forbrukerrådet.

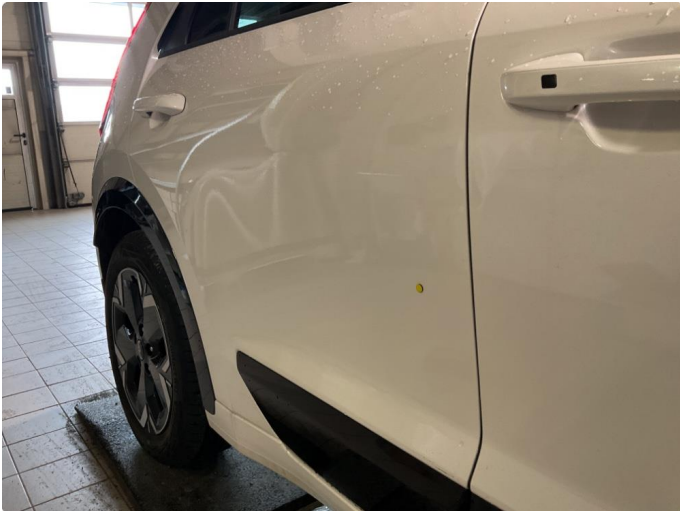
| Punkt | | Beskrivelse | Plassering |
|---|---|---|---|
| 1.1 | Dører | Liten p-bulk på dør, høyre side bak. | |

1.1 Liten p-bulk på dør, høyre side bak.

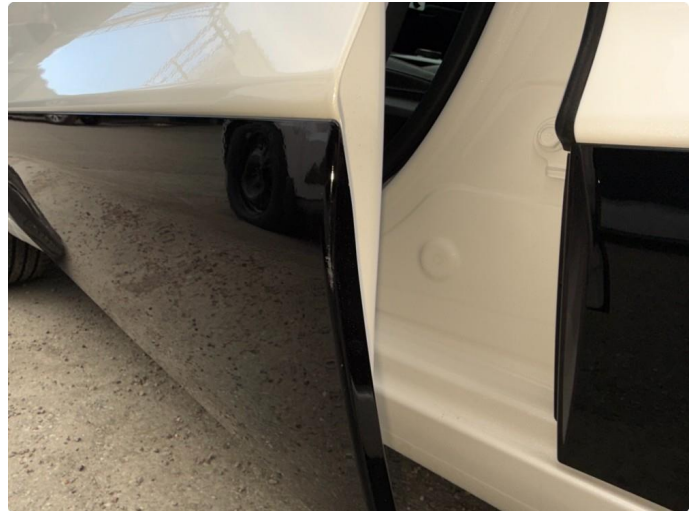
| Punkt | | Beskrivelse | Plassering |
|---|---|---|---|
| 1.2 | Dører | Noe sår/riper på førerdør. | |

1.2 Noe sår/riper på førerdør.

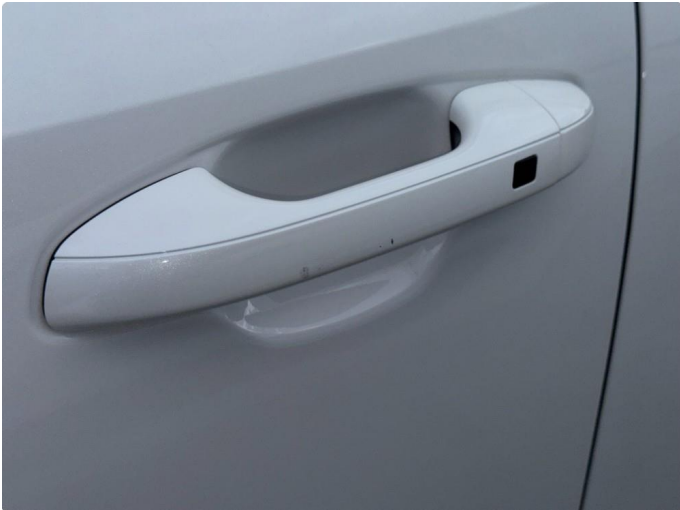
1.2 Noe sår/riper på førerdør.

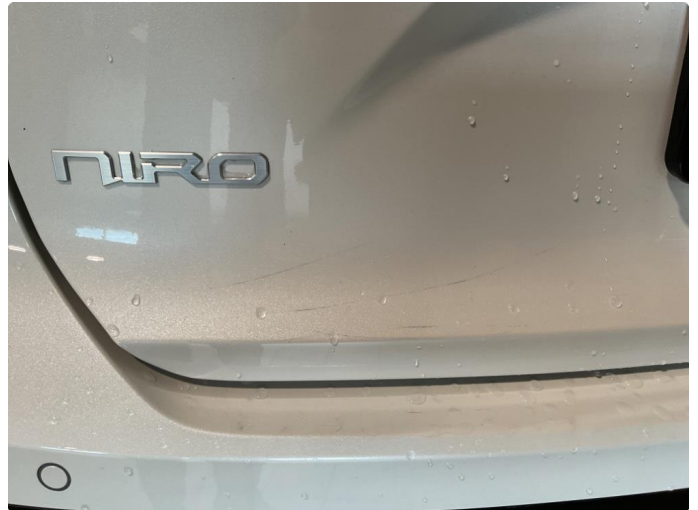
| Punkt | | Beskrivelse | Plassering |
|---|---|---|---|
| 1.3 | Bakluke | Noen sår/riper på bakluke. Normalt for år/kilometer | |

1.3 Noen sår/riper på bakluke. Normalt for år/kilometer

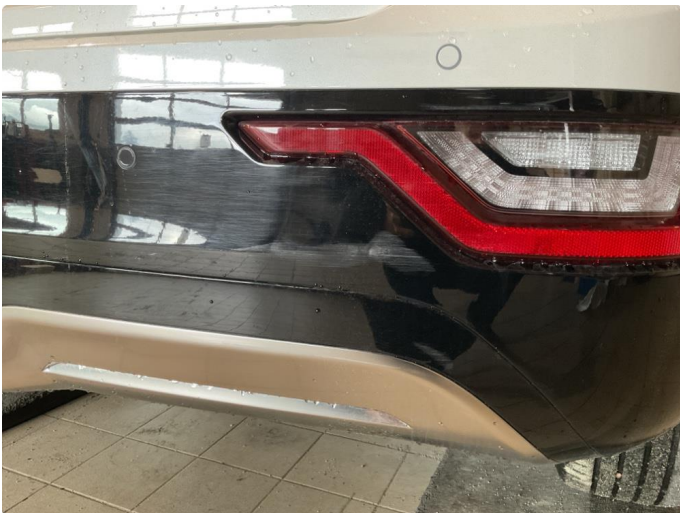
| Punkt | | Beskrivelse | Plassering |
|---|---|---|---|
| 1.4 | Støtfanger | Noe sår/riper på støtfanger bak. | |

1.4 Noe sår/riper på støtfanger bak.

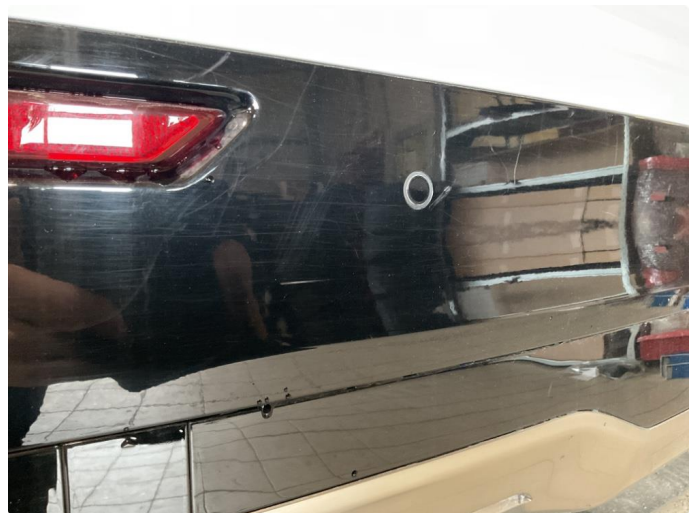
1.4 Noe sår/riper på støtfanger bak.
