HYUNDAI IONIQ 2WD

TESTDATO: 18.02.2026

EB65094

CHASSISNR: KMHC851JFLU058607

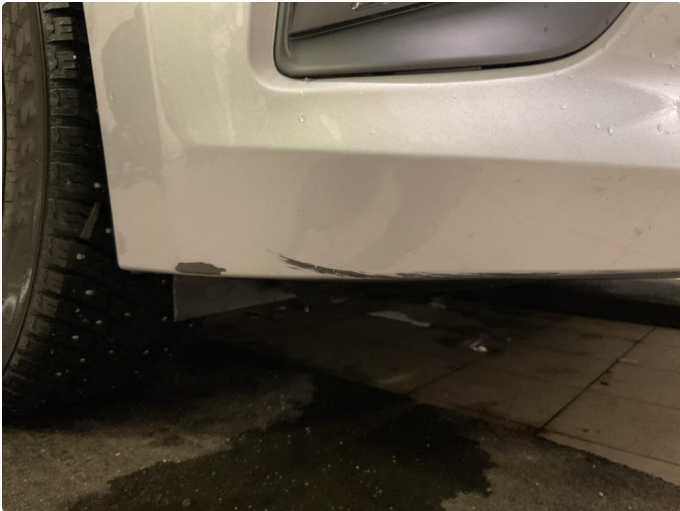
| Punkt | | Beskrivelse | Plassering |
|---|---|---|---|
| 1.2 | Støtfanger | Skrubbskader underkant høyre side av front fanger | |

1.2 Skrubbskader underkant høyre side av front fanger
