TOYOTA TOYOTA COROLLA 2WD

TESTDATO: 05.03.2026

VJ23480

NBF Tilstandsrapport er utarbeidet av Norges Bilbransjeforbund og Forbrukerrådet.

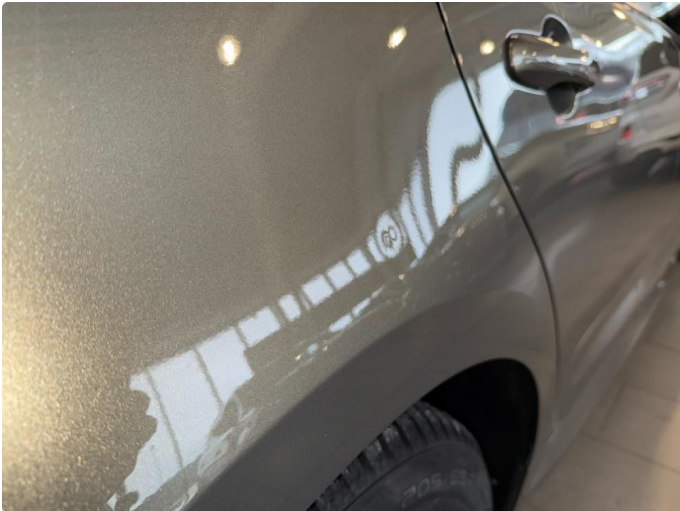
| Punkt | | Beskrivelse | Plassering |
|---|---|---|---|
| 1.1 | Skjermer | Liten p bulk | |

1.1 Liten p bulk

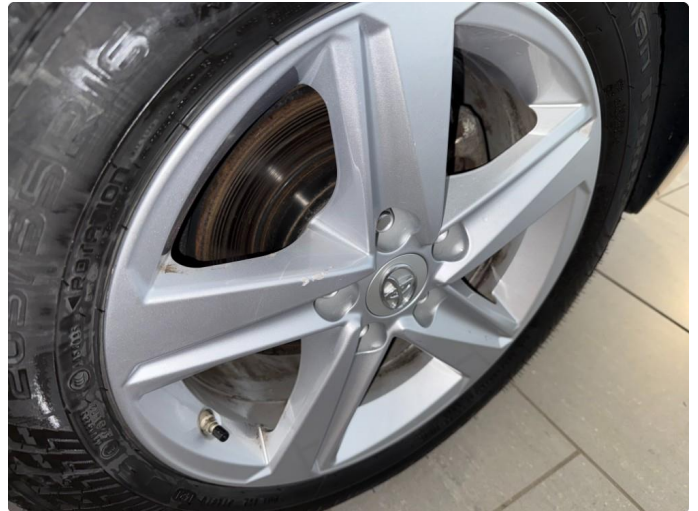
| Punkt | | Beskrivelse | Plassering |
|---|---|---|---|
| 1.2 | Dekk/Felger | Skade på vinterfelg. | |

1.2 Skade på vinterfelg.

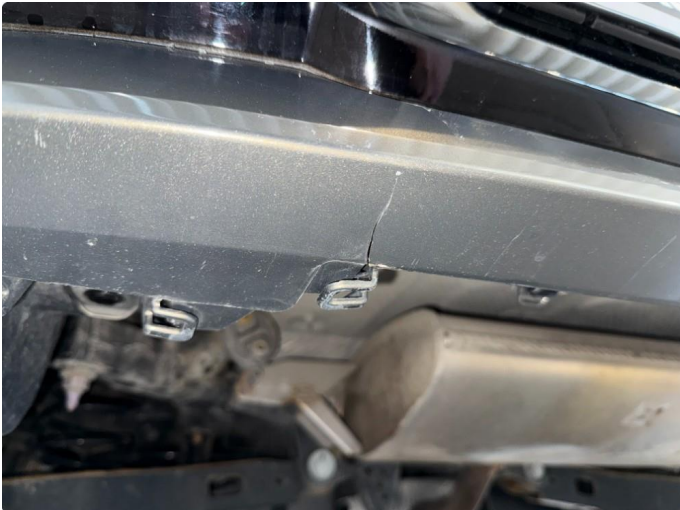
| Punkt | | Beskrivelse | Plassering |
|---|---|---|---|
| 1.3 | Støtfanger | Sprekk i støtfanger. | |

1.3 Sprekk i støtfanger.

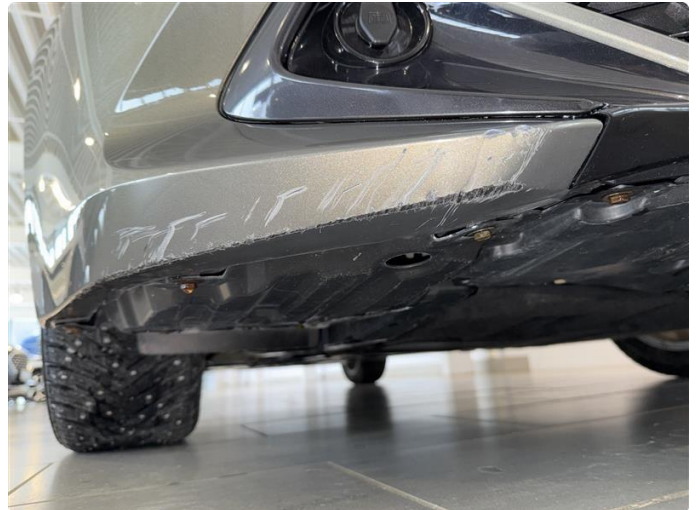
| Punkt | | Beskrivelse | Plassering |
|---|---|---|---|
| 1.4 | Støtfanger | Sår/riper under front fanger. | |

1.4 Sår/riper under front fanger.

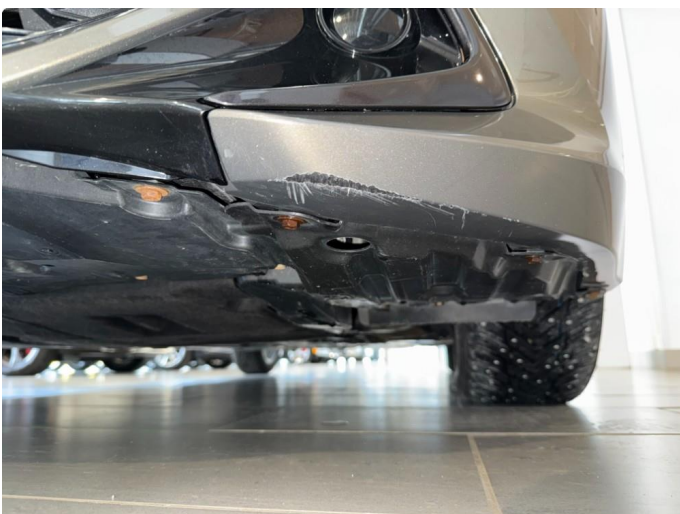
1.4 Sår/riper under front fanger.
