NISSAN NISSAN LEAF 62KWH 2WD

TESTDATO: 25.09.2025

CHASSISNR: SJNFAAZE1U0132694

NBF Tilstandsrapport er utarbeidet av Norges Bilbransjeforbund og Forbrukerrådet.

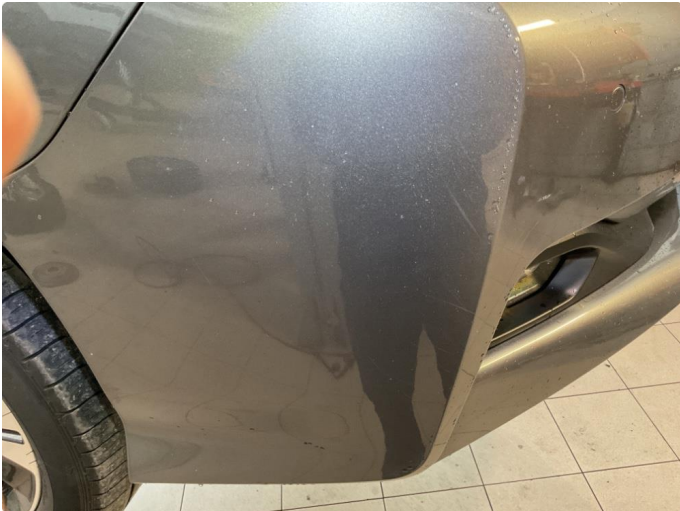
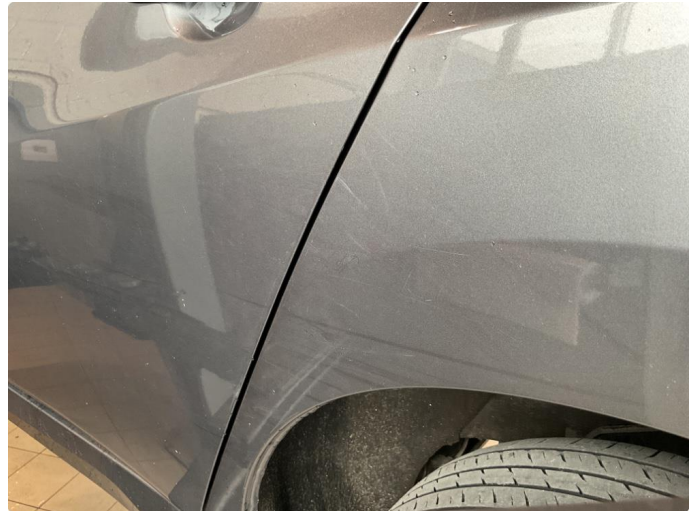
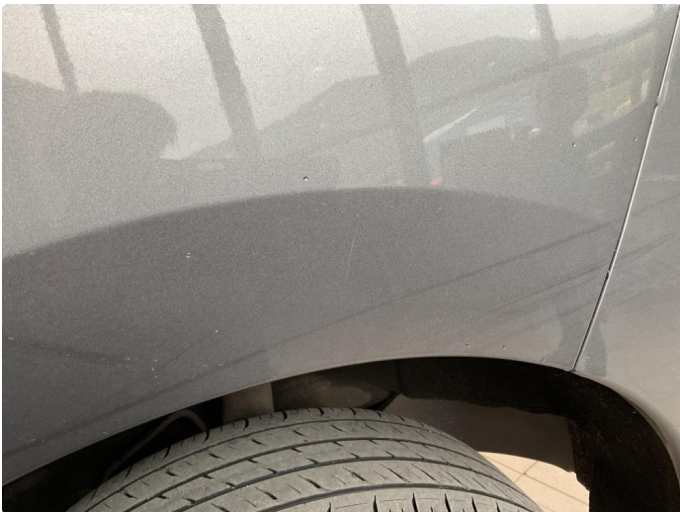
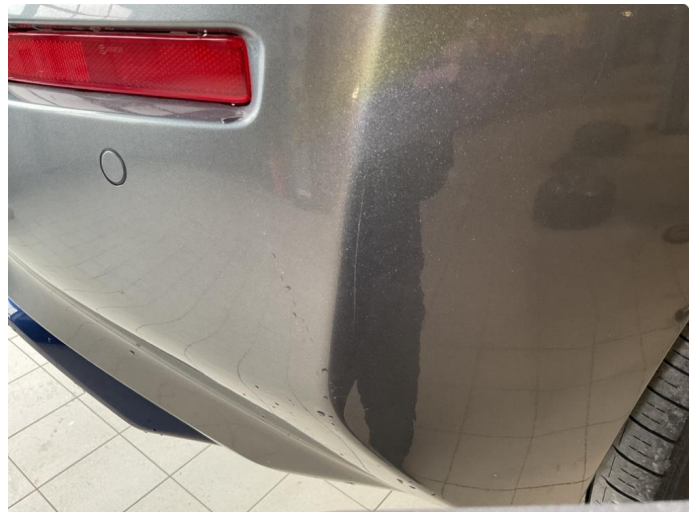
| Punkt | | Beskrivelse | Plassering |
|---|---|---|---|
| 1.1 | Lakk | Noe riper rundt om på bilen. | |

1.1 Noe riper rundt om på bilen.

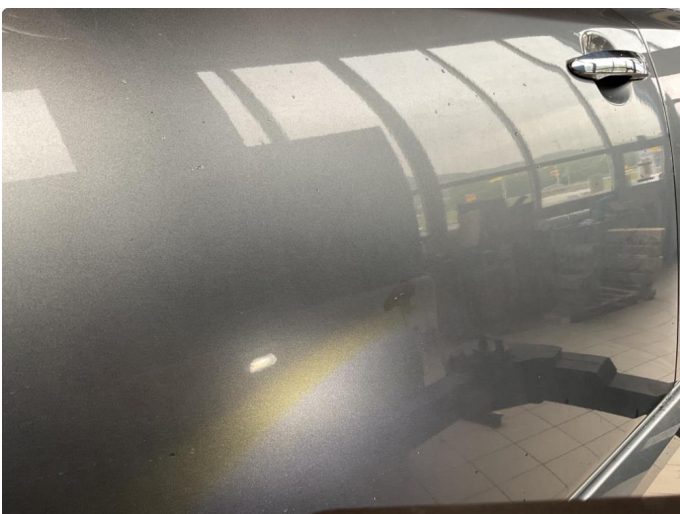
| Punkt | | Beskrivelse | Plassering |
|---|---|---|---|
| 1.2 | Dører | Sår/riper | |

1.2 Sår/riper

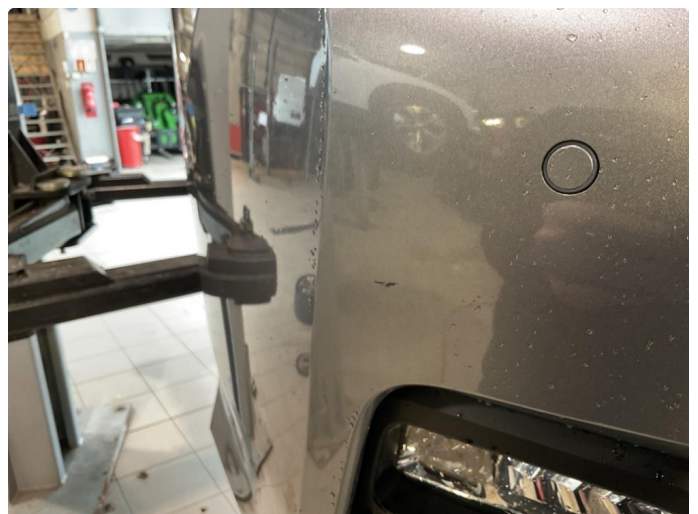
| Punkt | | Beskrivelse | Plassering |
|---|---|---|---|
| 1.3 | Støtfanger | Stensprut | |

1.3 Stensprut
