OPEL MOKKA 2WD

TESTDATO: 04.02.2026

EE39507

## OPPSUMMERT STATUS PÅ KJØRETØY

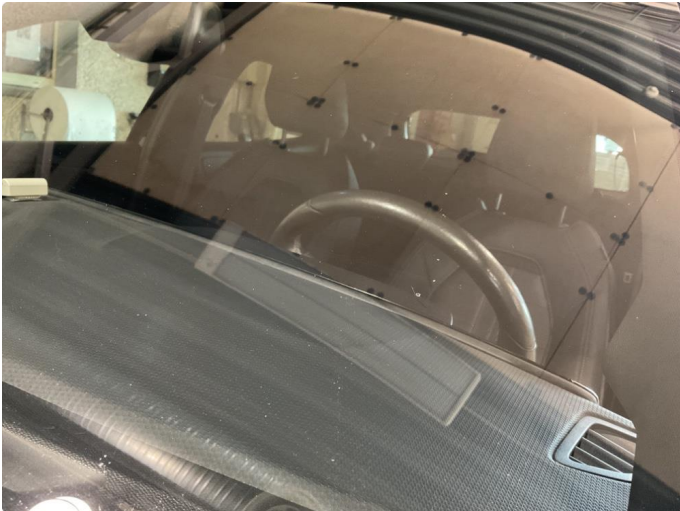
| Punkt | | Beskrivelse | Plassering |
|---|---|---|---|
| 1.1 | Frontvindu | stensprut med sprekk, reparert. | |

1.1 Stensprut med sprekk, reparert.
