SKODA OCTAVIA 184 HK AUTOMAT 4WD

TESTDATO: 25.09.2025

CHASSISNR: TMBLK9NE1L0076587

NBF Tilstandsrapport er utarbeidet av Norges Bilbransjeforbund og Forbrukerrådet.

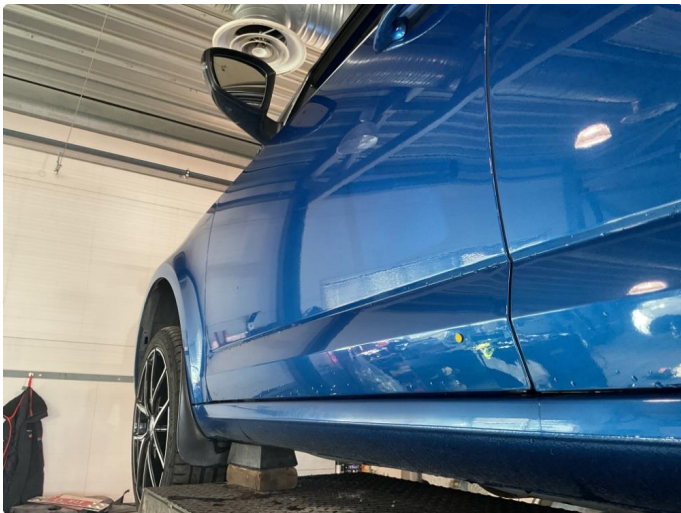
| Punkt | | Beskrivelse | Plassering |
|---|---|---|---|
| 1.1 | Dører | bulk | |

1.1 Bulk

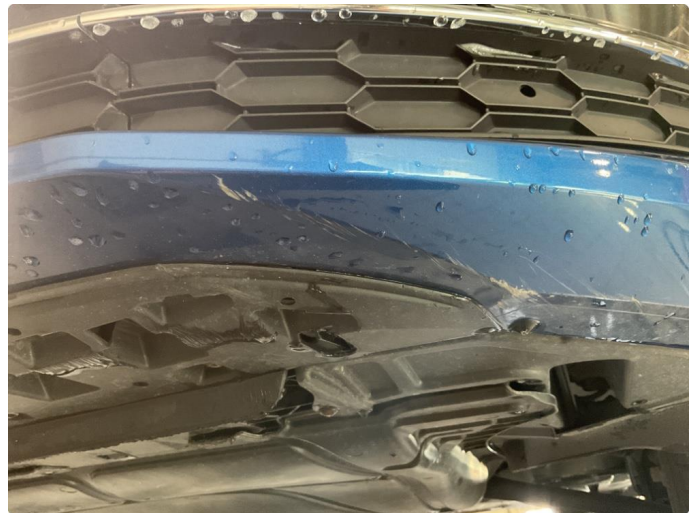
| Punkt | | Beskrivelse | Plassering |
|---|---|---|---|
| 1.2 | Støtfanger | skrubbskader underkant | |

1.2 Skrubbskader underkant
