**TOYOTA PROACE 2WD**
**TESTDATO: 01.07.2025**
**KODE: 1752893**

**ED98843**

NBF Tilstandsrapport er utarbeidet av Norges Bilbransjeforbund og Forbrukerrådet.

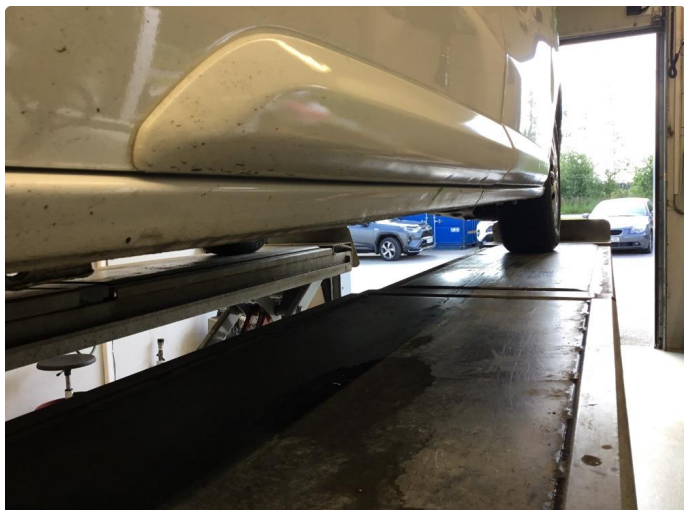
| Punkt | | Beskrivelse | Plassering |
|---|---|---|---|
| 1.2 | Kanal | Noe småbulker uten lakkskade kanal venstre side. | |

1.2 Noe småbulker uten lakkskade kanal venstre side.
