TOYOTA AVENSIS 147 HK AUTOMAT 2WD
TESTDATO: 03.12.2024
KODE: 1582652

| YE98123 | 90 319 KM | 17.06.2015 Førstegang registrert | Bensin |

NBF Tilstandsrapport er utarbeidet av Norges Bilbransjeforbund og Forbrukerrådet.

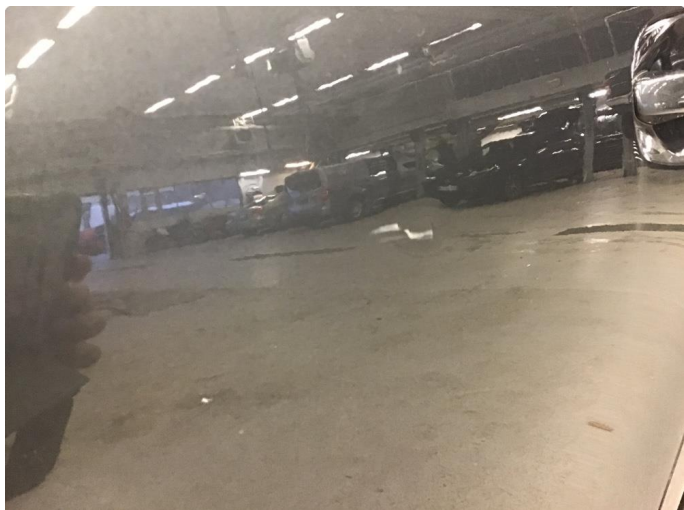
| Punkt | Beskrivelse | Plassering |
|---|--|---|
| 1.2 Dører | Liten bulk på bakdør vs. | venstre bak |

1.2 Liten bulk på bakdør vs.

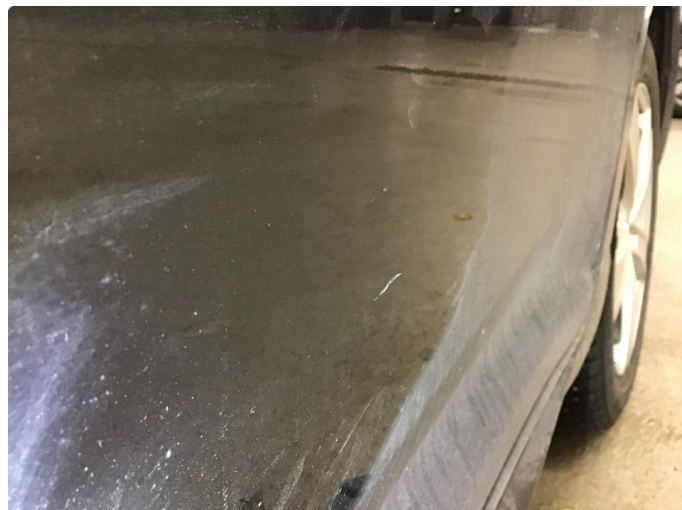
1.2 Liten bulk på bakdør vs.

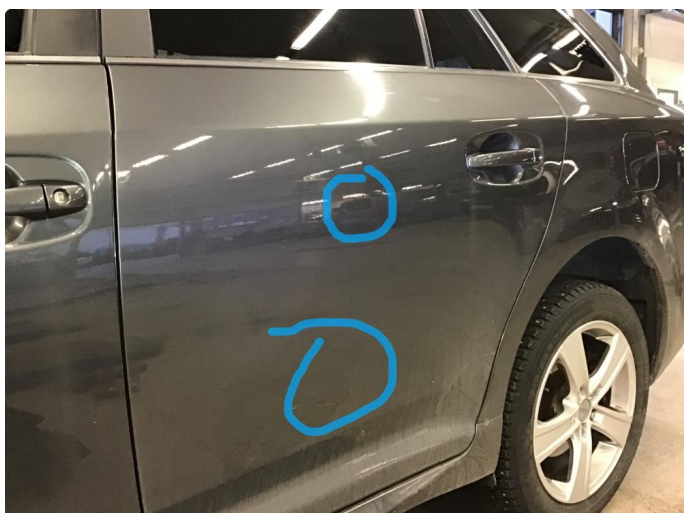
1.2 Liten bulk på bakdør vs.

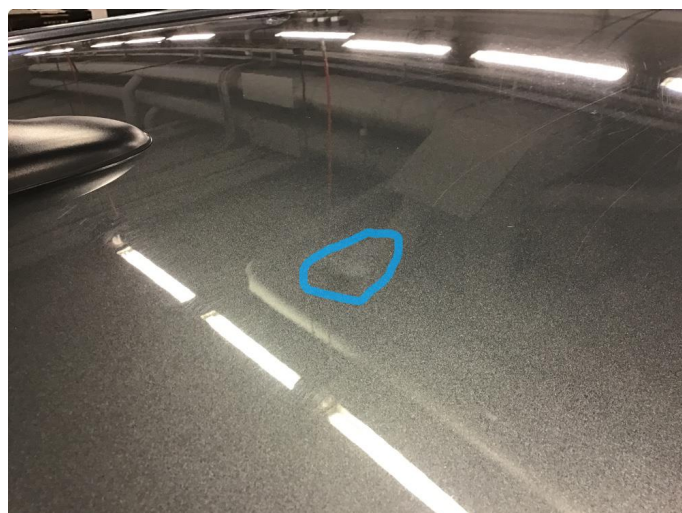
| Punkt | Beskrivelse | Plassering |
|---|--|---|
| 1.4 Tak | Liten bulk på taket i bakkant. | |

1.4 Liten bulk på taket i bakkant.
