TOYOTA PROACE 2WD

TESTDATO: 12.01.2026

EC58576

CHASSISNR: YARV1ZKXZGZ008058

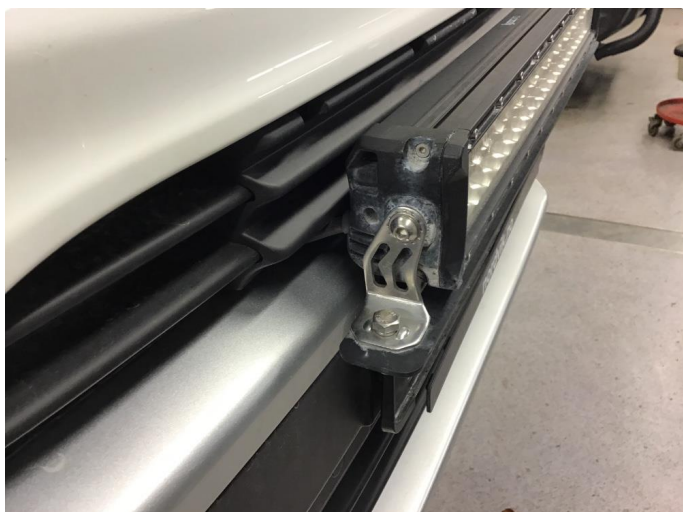
| Punkt | Beskrivelse | Plassering |
|---|---|---|
| 2.1 Lys foran | Noe lakkavskalling på ekstralykter. | |

2.1 Noe lakkavskalling på ekstralykter.

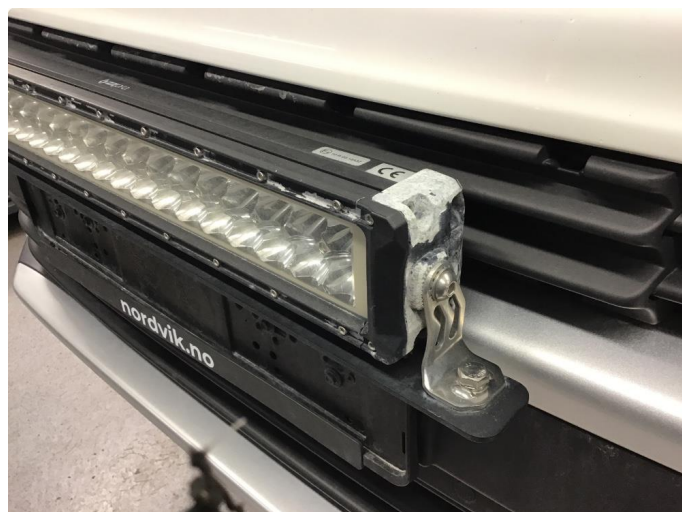
2.1 Noe lakkavskalling på ekstralykter.
