LEXUS CT200H 99 HK AUTOMAT 2WD
TESTDATO: 27.11.2024
KODE: 1559703

| YE90141 | 76 304 KM | 04.05.2011 Førstegang registrert | Bensin - Hybrid, ikke ladbar |

NBF Tilstandsrapport er utarbeidet av Norges Bilbransjeforbund og Forbrukerrådet.

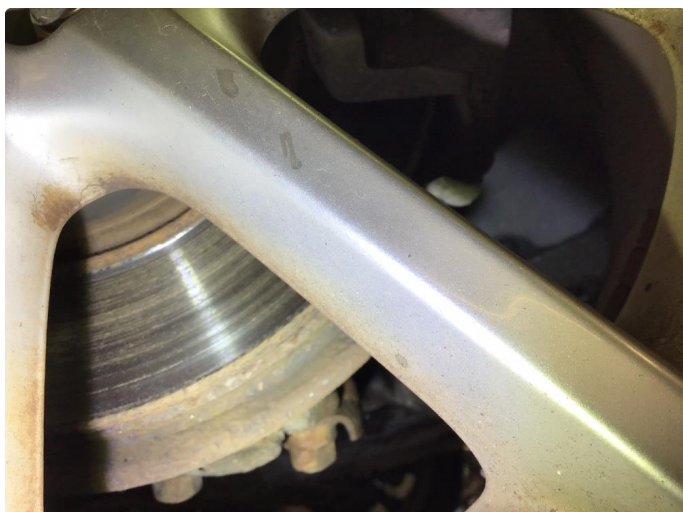
3.1 Skiftet bremseskiver og klosser foran, bremsklosser bak og bremsørør bak begge sider.

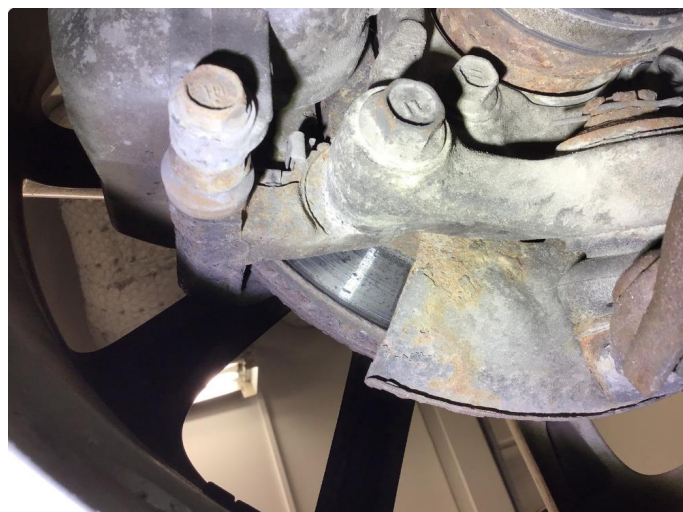
3.1 Skiftet bremseskiver og klosser foran, bremsklosser bak og bremsørør bak begge sider.

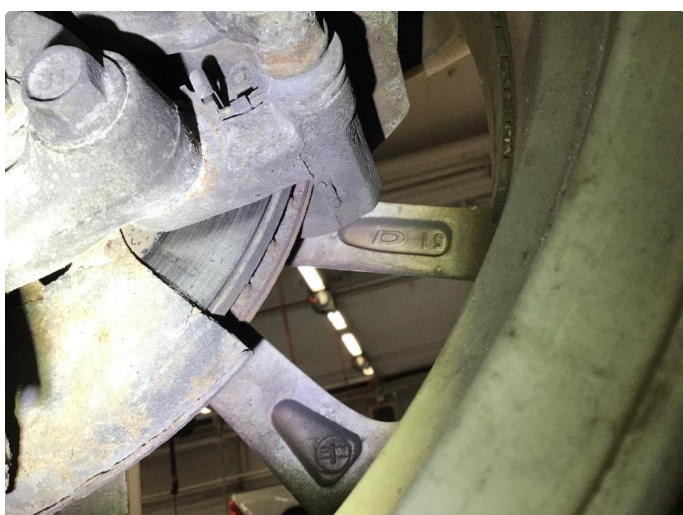
3.1 Skiftet bremseskiver og klosser foran, bremsklosser bak og bremsørør bak begge sider.
