**MERCEDES-BENZ A 180 122 HK AUTOMAT 2WD**
**TESTDATO: 03.11.2025**
**KODE: 1856871**

**VH76000**

**147 777 KM**

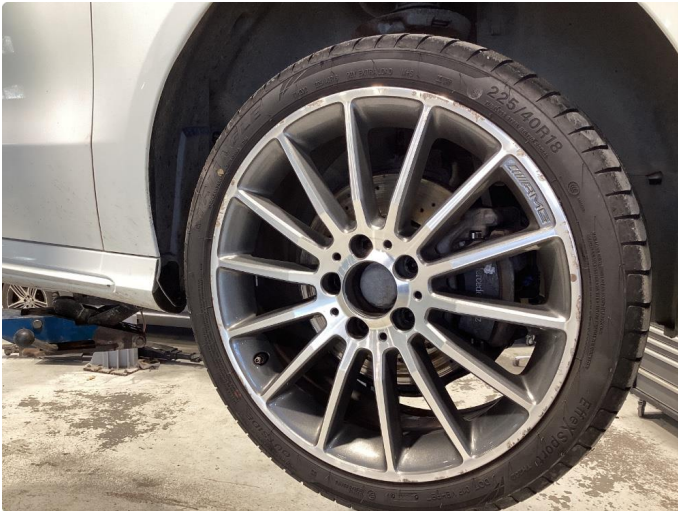
| Punkt | | Beskrivelse | Plassering |
|---|---|---|---|
| 1.1 | Dekk/Felger | noe kantkjørte felger | |

1.1 Noe kantkjørte felger

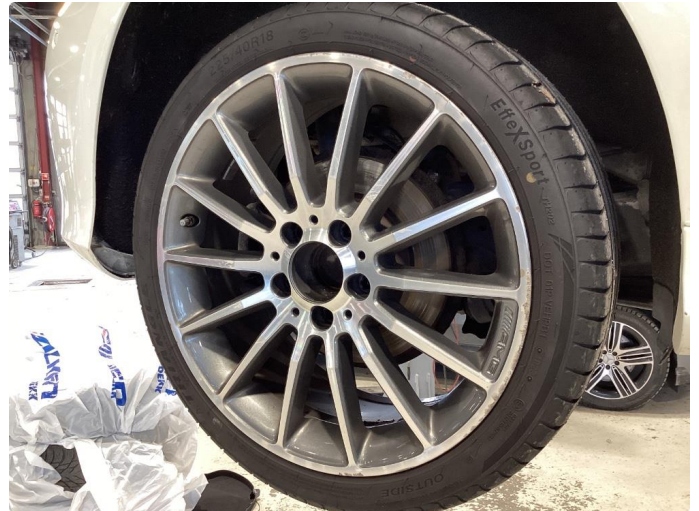
1.1 Noe kantkjørte felger

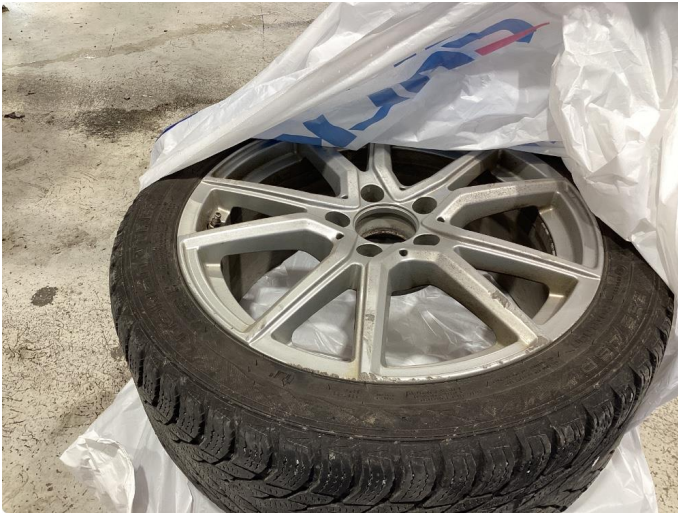
1.1 Noe kantkjørte felger

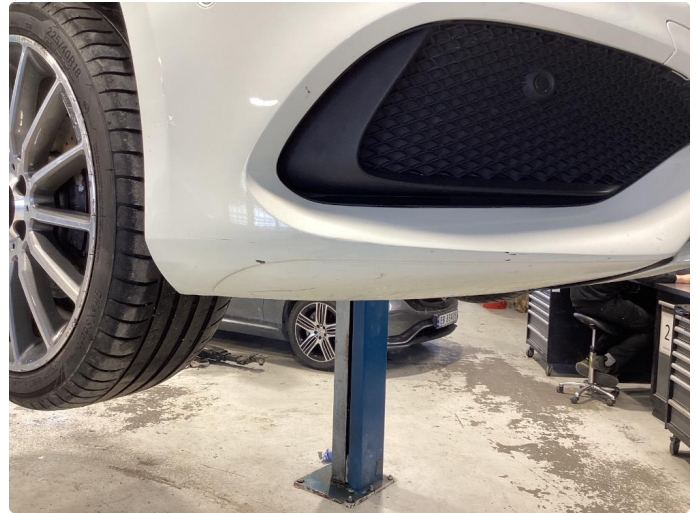
| Punkt | | Beskrivelse | Plassering |
|---|---|---|---|
| 1.2 | Støtfanger | riper i underkant foran | |

1.2 Riper i underkant foran

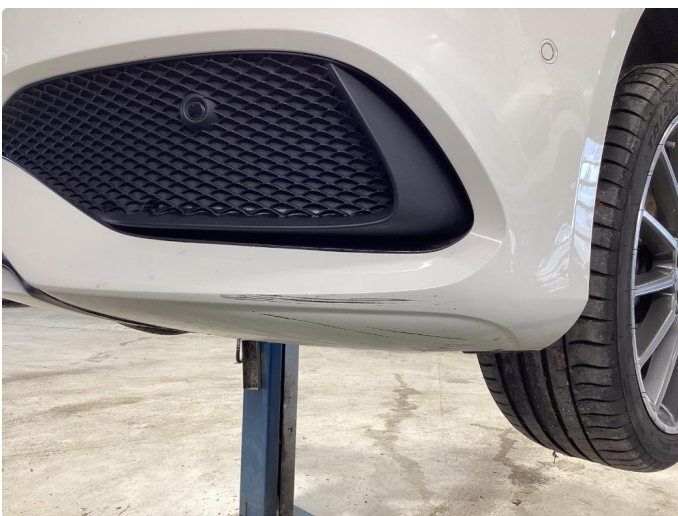
1.2 Riper i underkant foran
