TOYOTA TOYOTA YARIS 2WD
TESTDATO: 07.10.2024
KODE: 1526875

ZD26038

NBF Tilstandsrapport er utarbeidet av Norges Bilbransjeforbund og Forbrukerrådet.

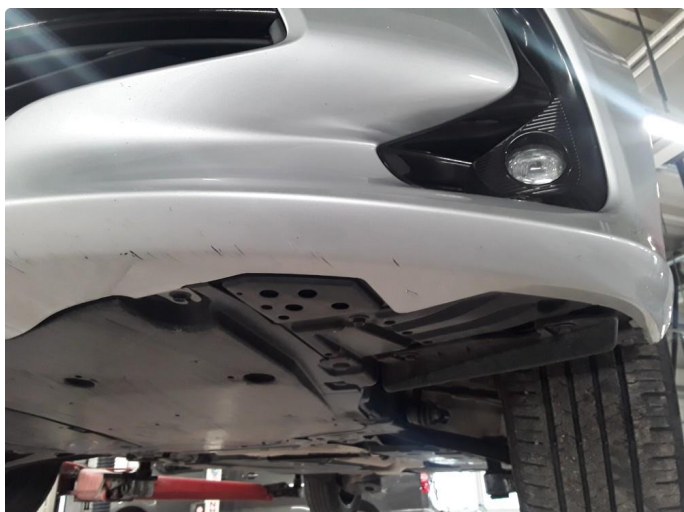
2.1 Skrubbskader underkant på støtfanger.

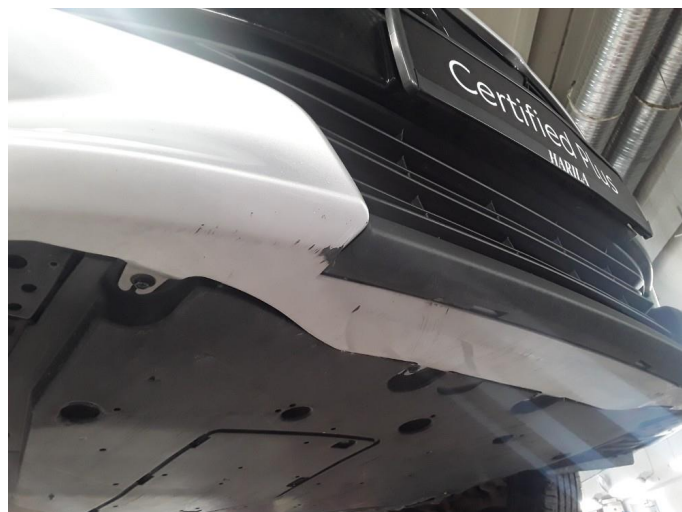
2.1 Skrubbskader underkant på støtfanger.

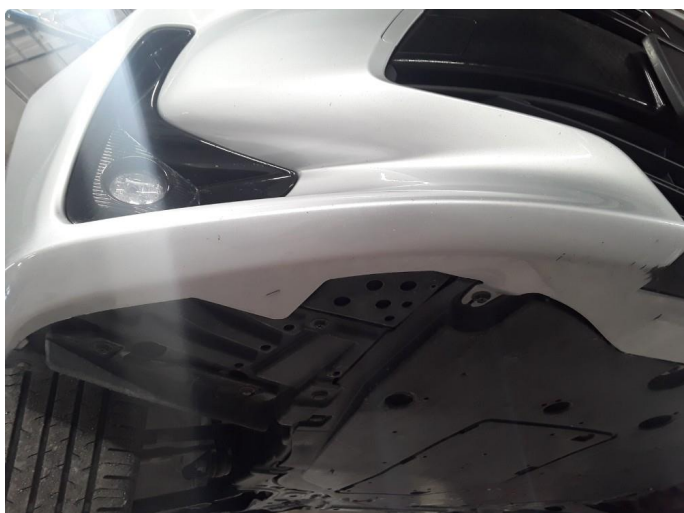
2.1 Skrubbskader underkant på støtfanger.

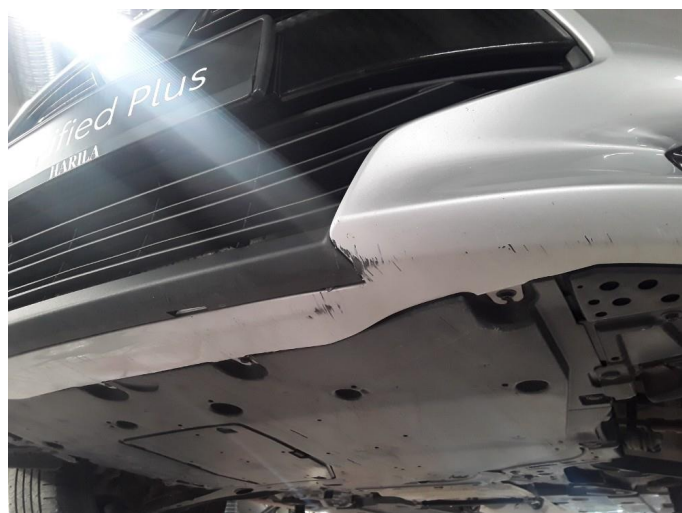
2.1 Skrubbskader underkant på støtfanger.

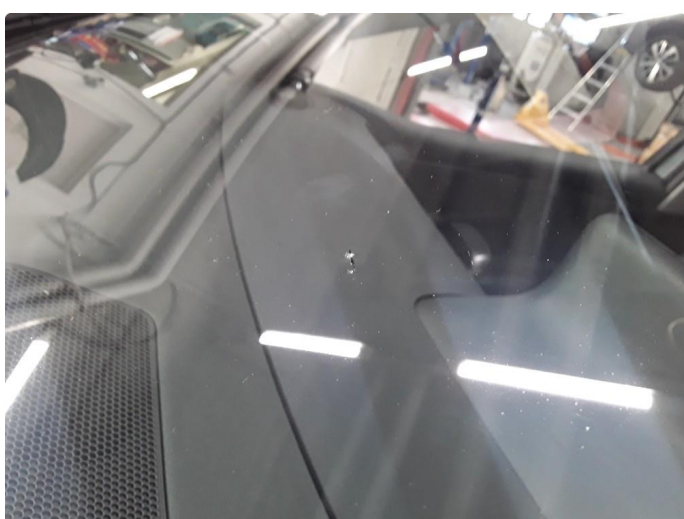
2.2 Små steinsprut i frontrute.
