TOYOTA AURIS 99 HK AUTOMAT 2WD

TESTDATO: 03.10.2025

CV70181

NBF Tilstandsrapport er utarbeidet av Norges Bilbransjeforbund og Forbrukerrådet.

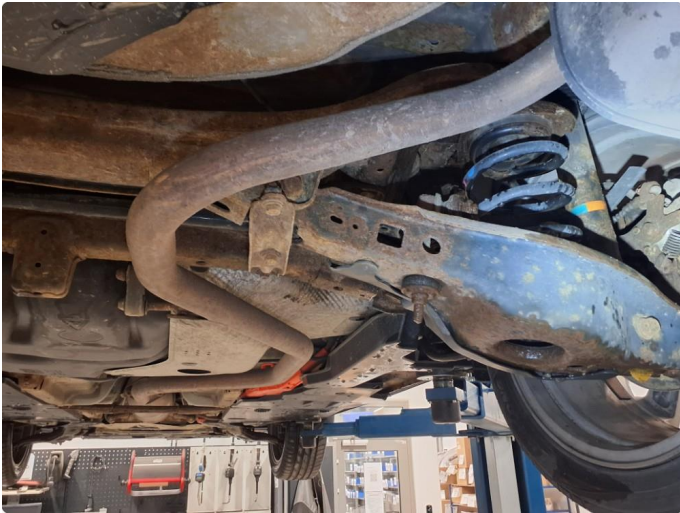
| Punkt | | Beskrivelse | Plassering |
|---|---|---|---|
| 1.1 | Under bil | Overflaterust i understell | |

1.1 Overflaterust i understell

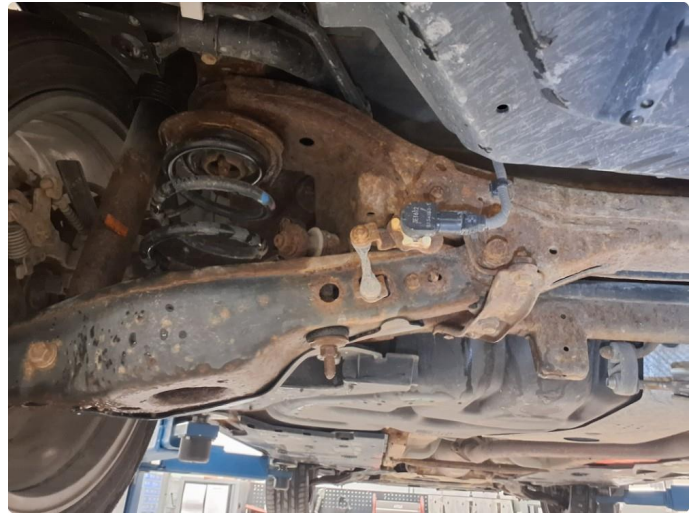
1.1 Overflaterust i understell

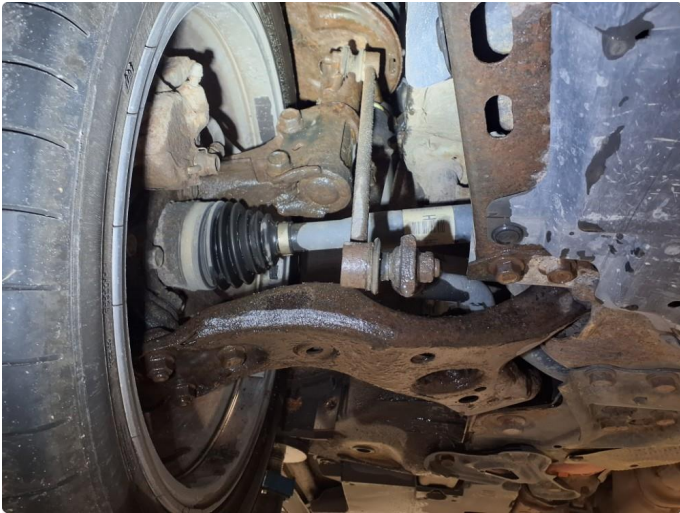
1.1 Overflaterust i understell

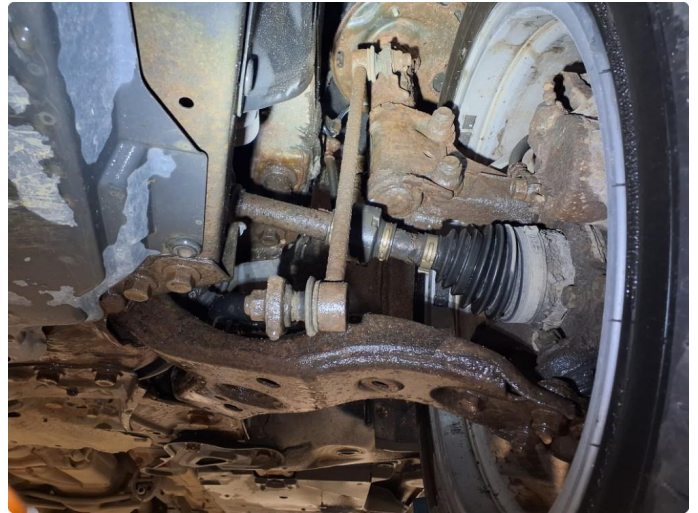
1.1 Overflaterust i understell
