VOLVO V90 4WD

TESTDATO: 12.05.2025

SX28129

CHASSISNR: YV1PWH1VDN1180944

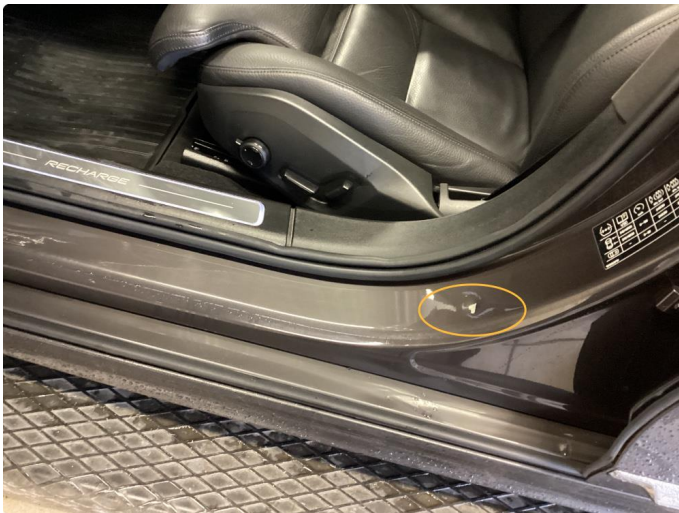
| Punkt | Beskrivelse | Plassering |
|---|---|---|
| 1.1 Dører | bulk med lakkskade. Utført | |

1.1 Bulk med lakkskade. Utført

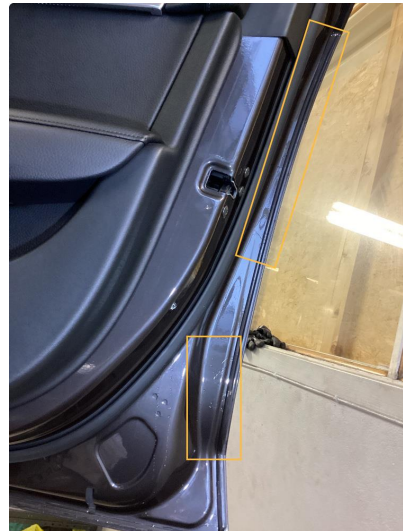
| Punkt | Beskrivelse | Plassering |
|---|---|---|
| 1.2 Dører | rust i fals. Utført | |

1.2 Rust i fals. Utført

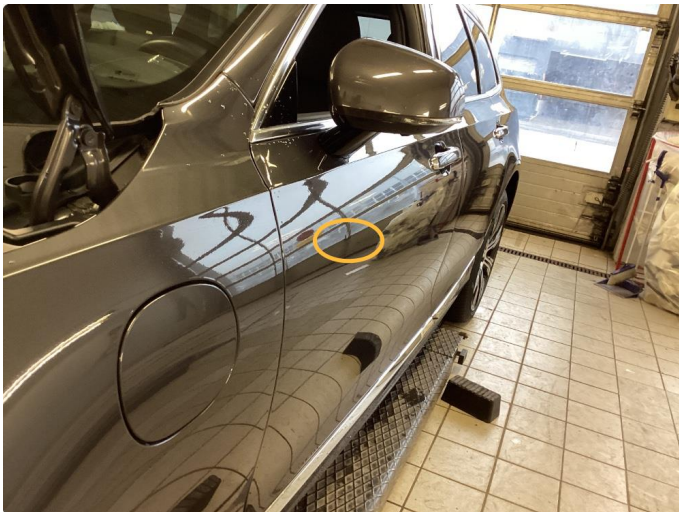
| Punkt | Beskrivelse | Plassering |
|---|---|---|
| 1.3 Dører | bulk. Utført | |

1.3 Bulk. Utført

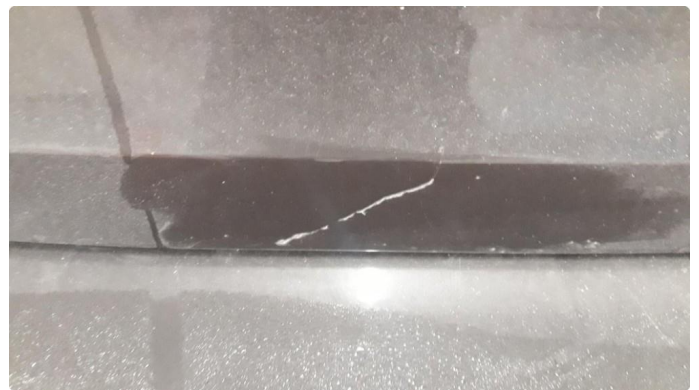
| Punkt | Beskrivelse | Plassering |
|---|---|---|
| 1.4 Bakluke | ripe(r) ned til grunning. Utført | |

1.4 Ripe(r) ned til grunning. Utført

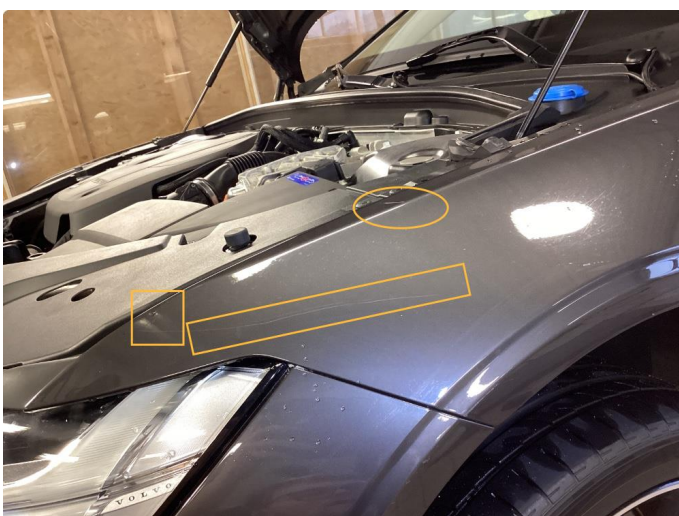
| Punkt | Beskrivelse | Plassering |
|---|---|---|
| 1.5 Skjermer | ripe(r). Utført | |

1.5 Ripe(r). Utført

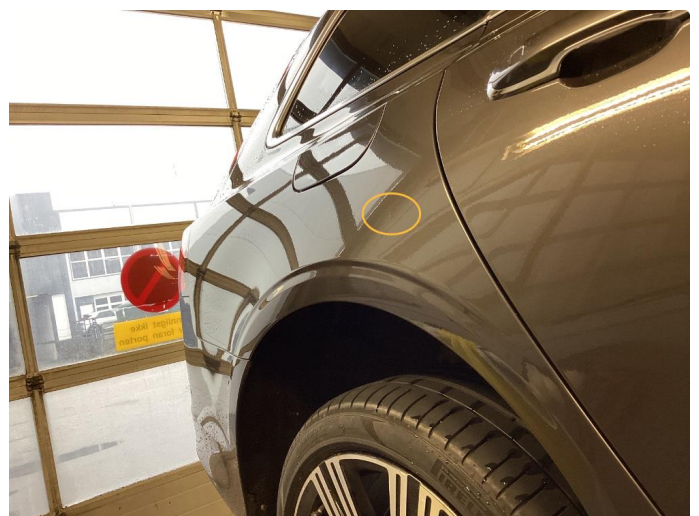
| Punkt | Beskrivelse | Plassering |
|---|---|---|
| 1.6 Skjermer | bulk. Utført | |

1.6 Bulk. Utført

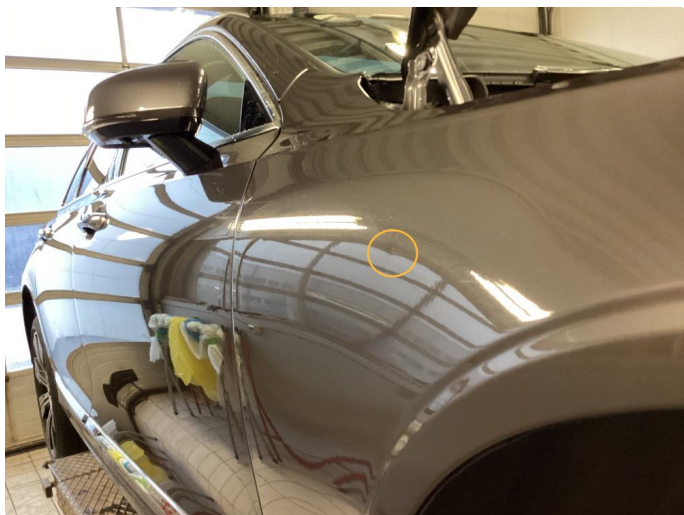
| Punkt | Beskrivelse | Plassering |
|---|---|---|
| 1.7 Skjermer | bulk. Utført | |

1.7 Bulk. Utført

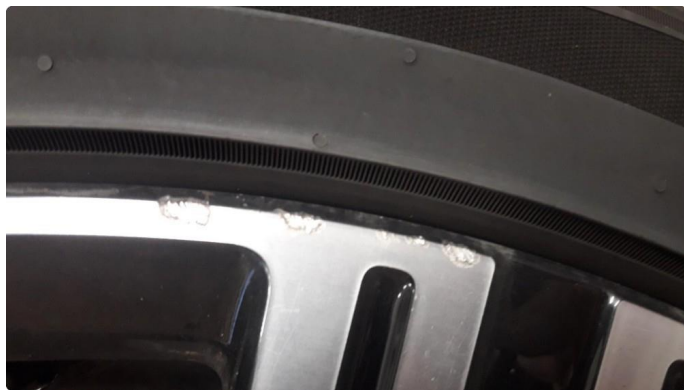
1.8 Skade på felg. OK

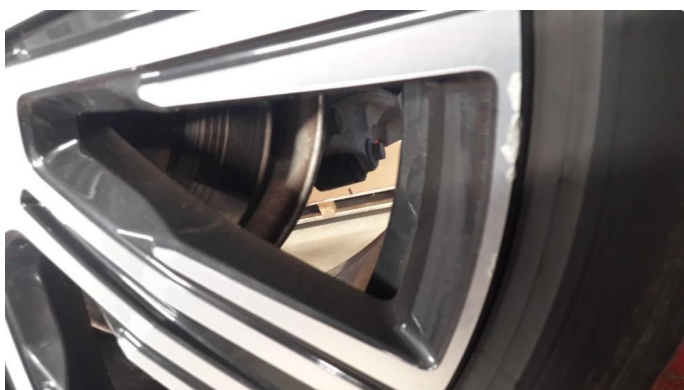
1.8 Skade på felg. OK

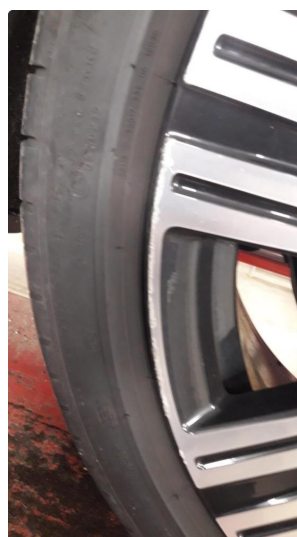
1.8 Skade på felg. OK

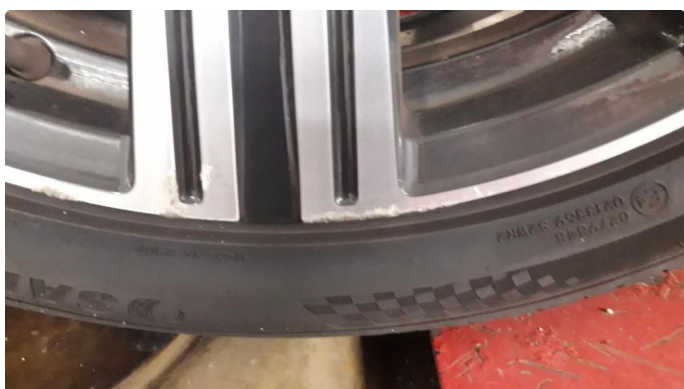
1.8 Skade på felg. OK

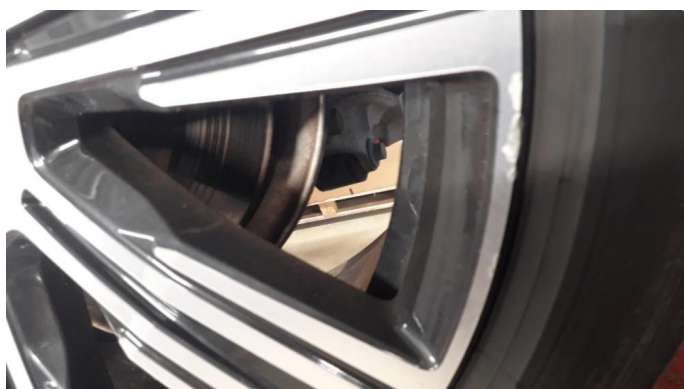
1.8 Skade på felg. OK

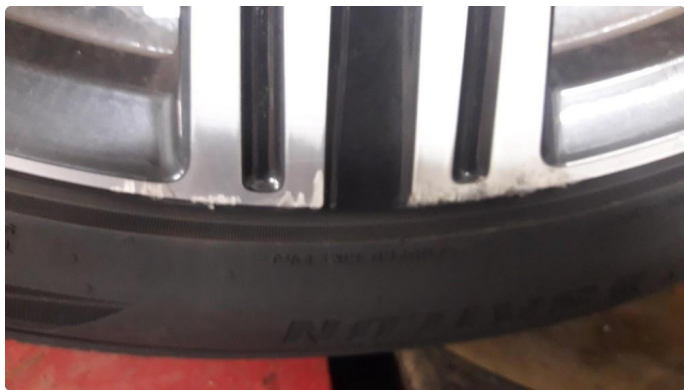
1.8 Skade på felg. OK

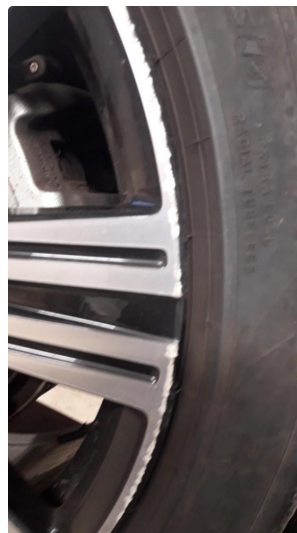
1.8 Skade på felg. OK

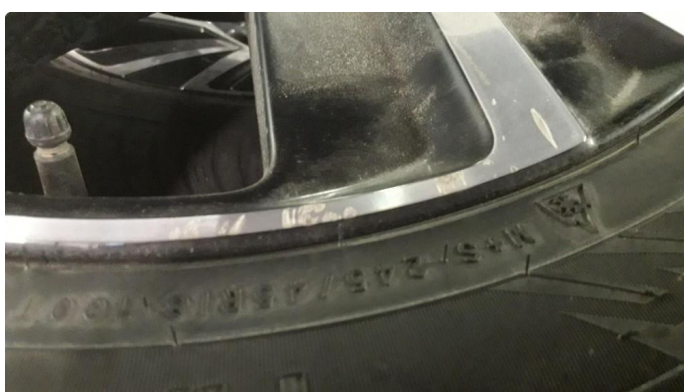
| Punkt | Beskrivelse | Plassering |
|---|---|---|
| 1.9 Dekk/Felger | skade på felg. OK | |

1.9 Skade på felg. OK

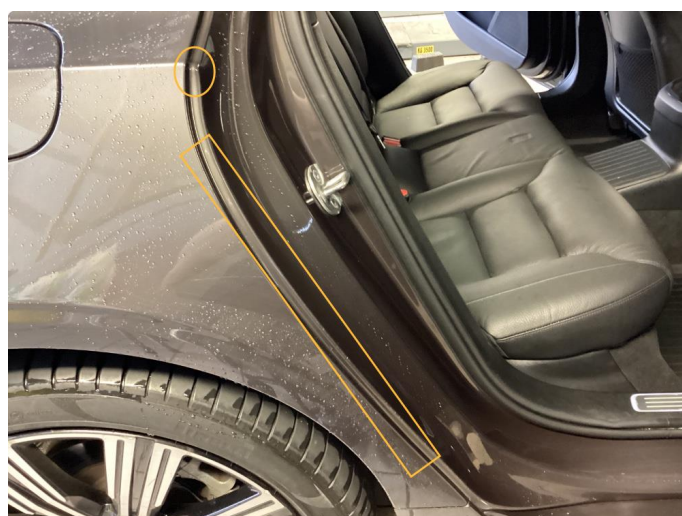
1.10 Ripe(r). Utført

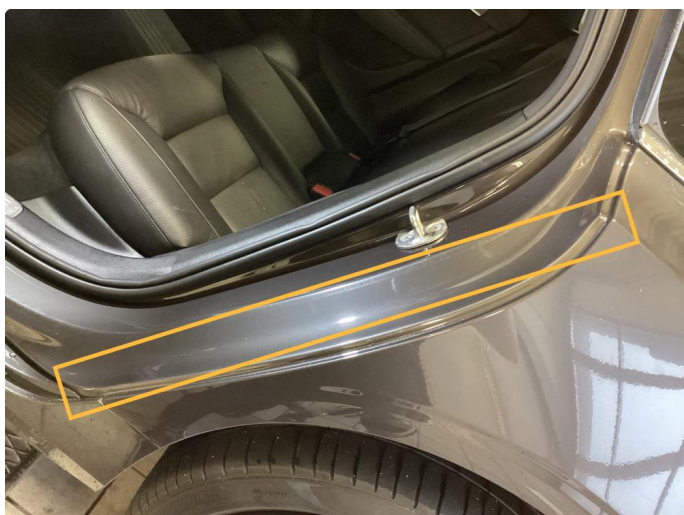
1.10 Ripe(r). Utført

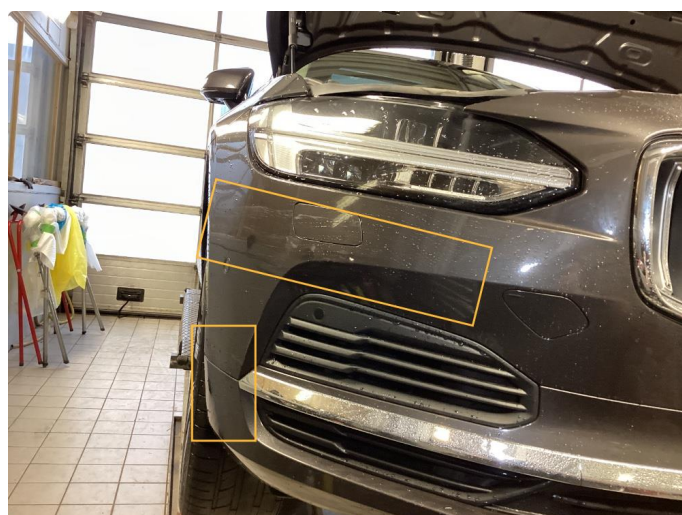
1.11 Ripe(r) ned til grunning, Utført

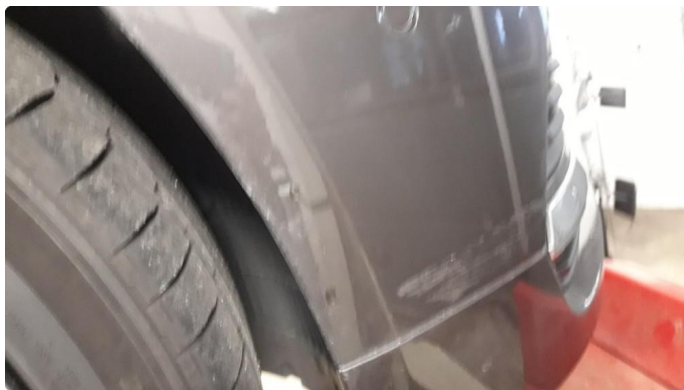
1.11 Ripe(r) ned til grunning, Utført

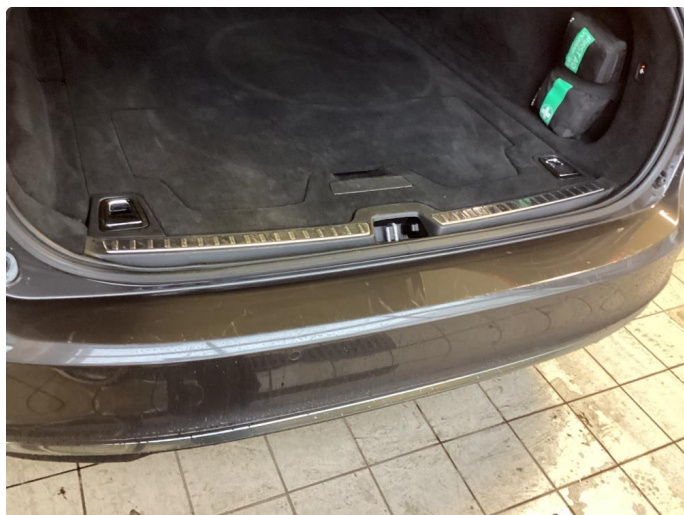
| Punkt | Beskrivelse | Plassering |
|---|---|---|
| 1.12 Støtfanger | ripe(r). Utført | |

1.12 Ripe(r). Utført

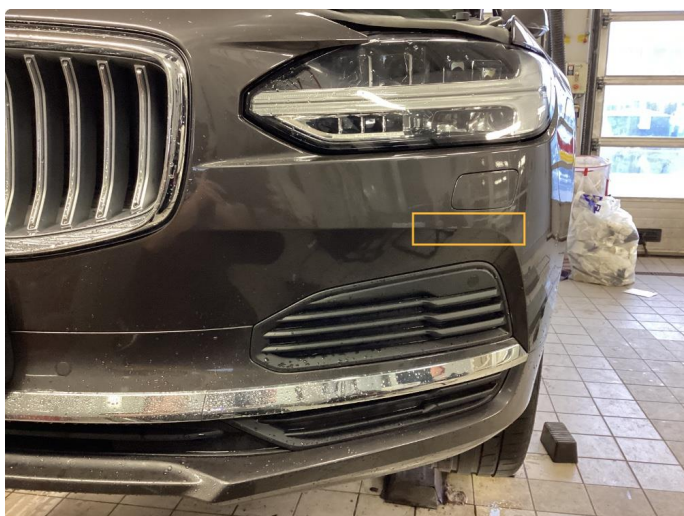
| Punkt | Beskrivelse | Plassering |
|---|---|---|
| 1.13 Støtfanger | ripe(r). Utført | |

1.13 Ripe(r). Utført

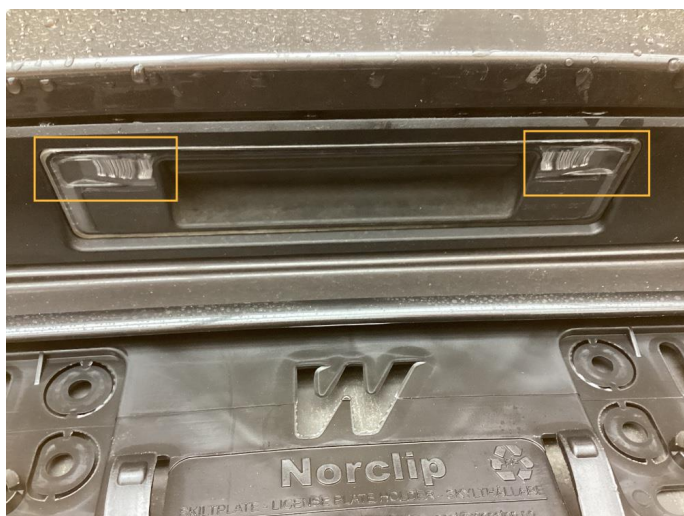
| Punkt | Beskrivelse | Plassering |
|---|---|---|
| 2.1 Lys bak | krakelering i plast. Byttet | |

2.1 Krakelering i plast. Byttet

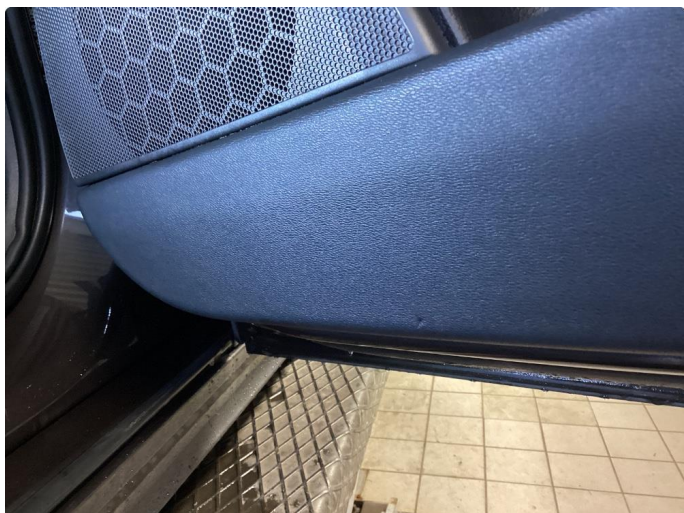
3.1 Slitt/ripe(r). Utført

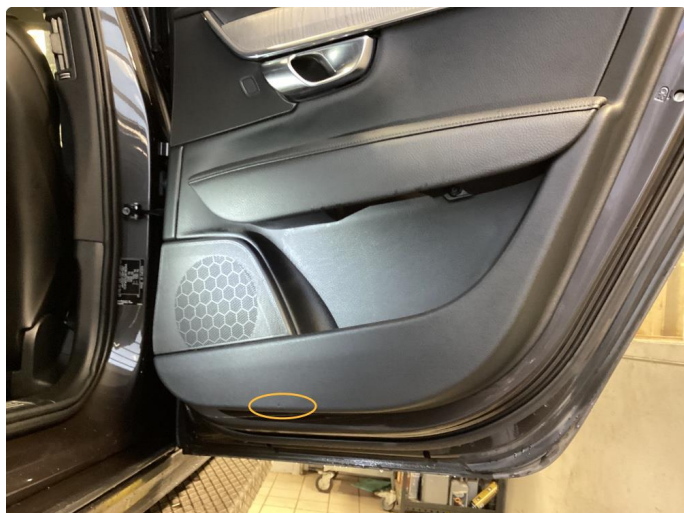
3.1 Slitt/ripe(r). Utført

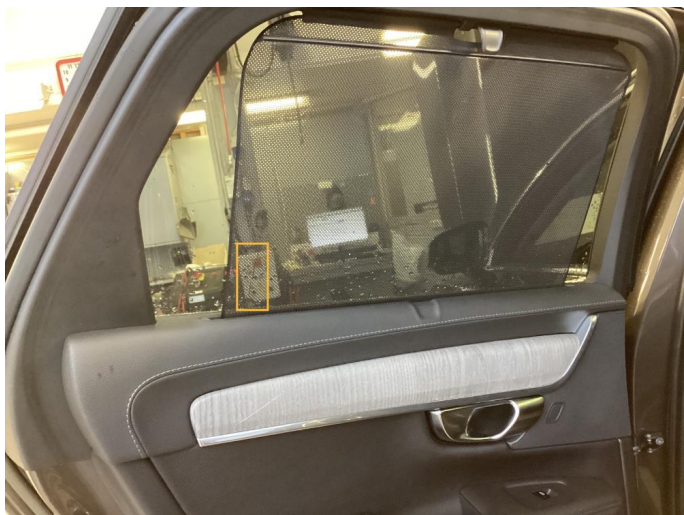
3.2 Skadet. Utført

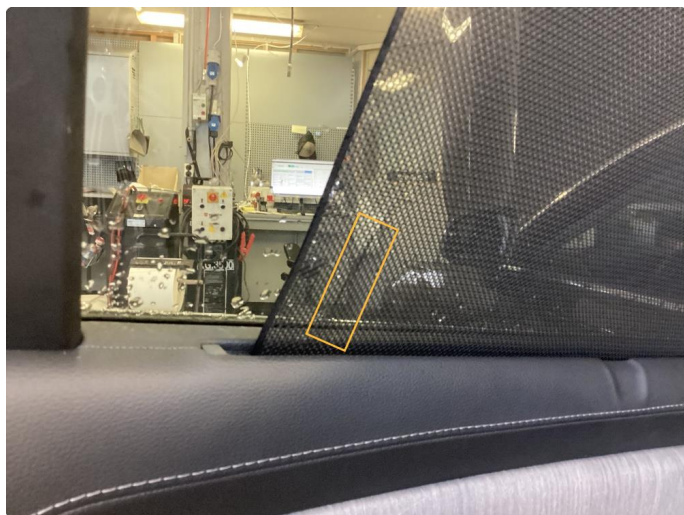
3.2 Skadet. Utført

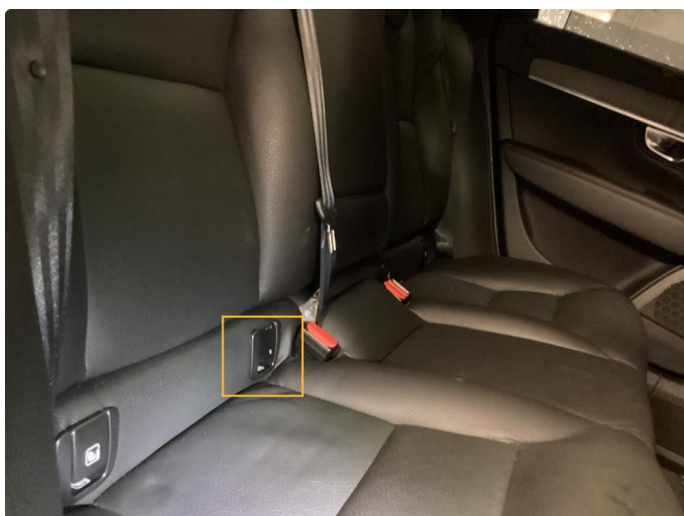
3.3 Mangler. Utført

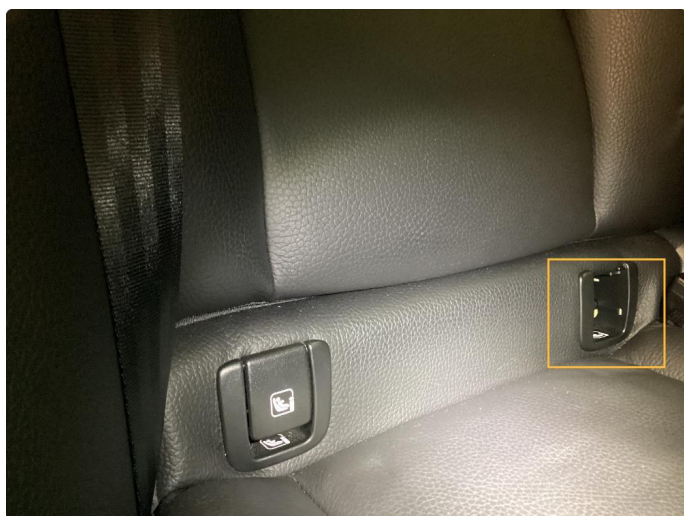
3.3 Mangler. Utført
