**VOLVO XC60 4WD**
**TESTDATO: 06.03.2025**
**KODE: 1659318**

NBF Tilstandsrapport er utarbeidet av Norges Bilbransjeforbund og Forbrukerrådet.

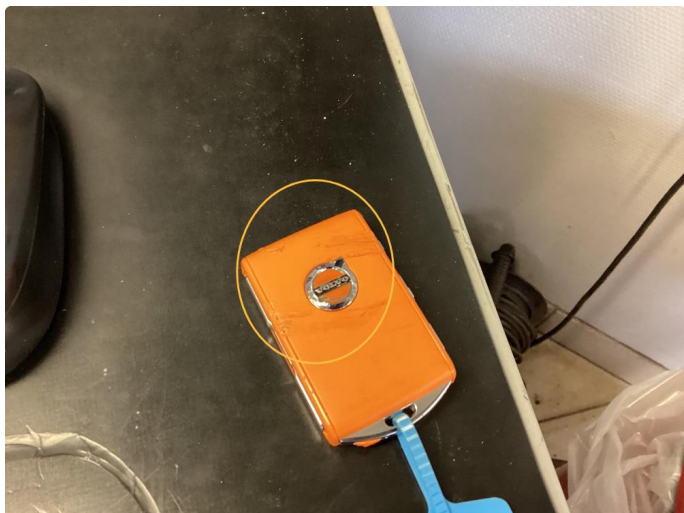
1.1 Mangler.OK

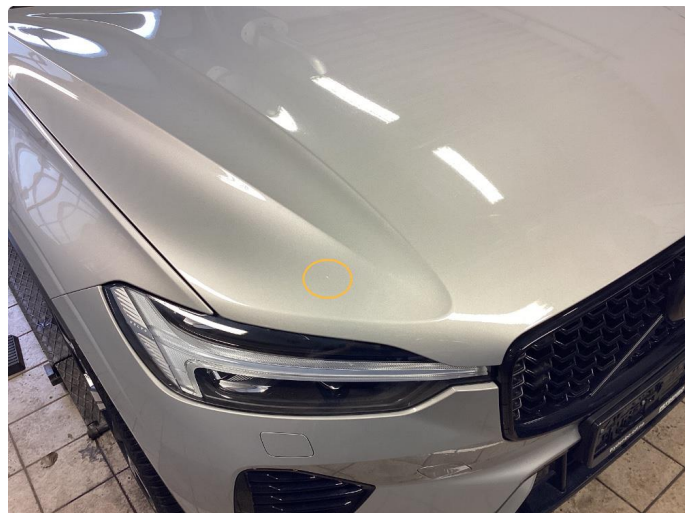
2.1 Steinsprut.OK

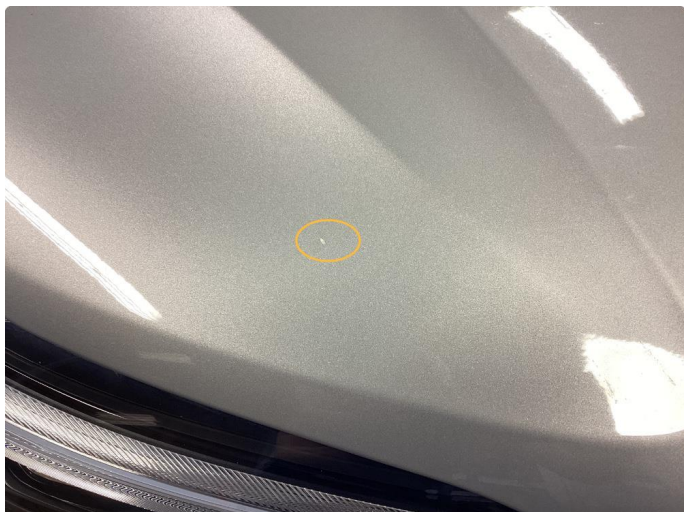
2.1 Steinsprut.OK

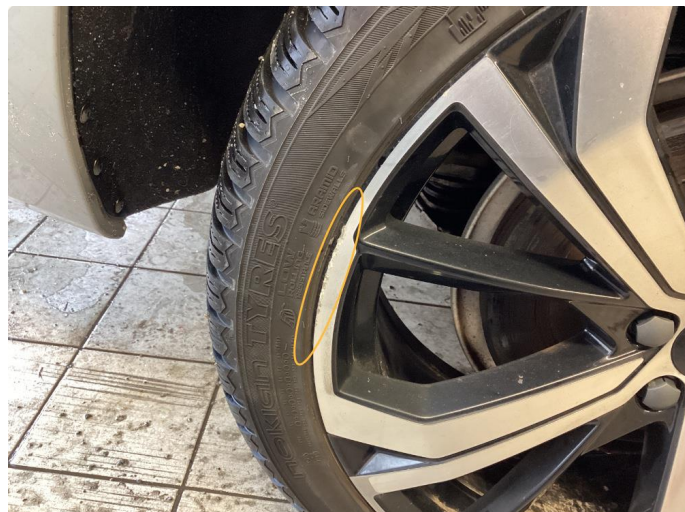
2.2 Kantkjørt felg.OK

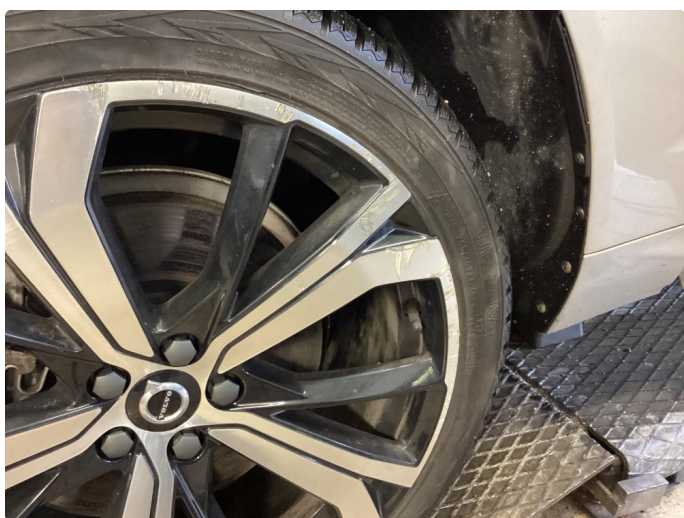
2.2 Kantkjørt felg.OK

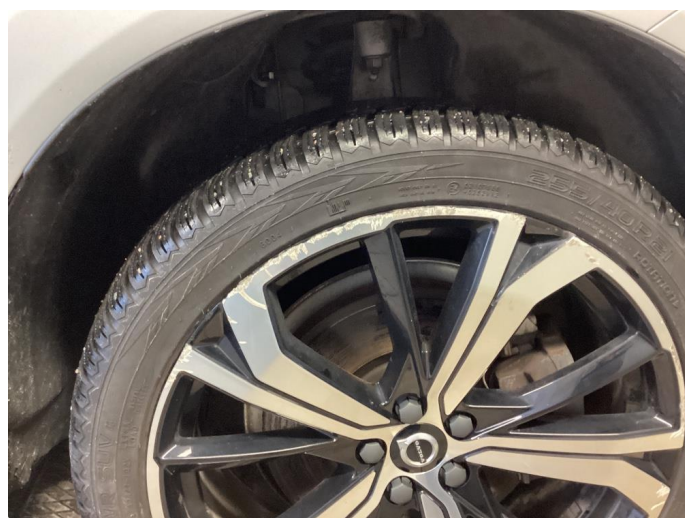
2.2 Kantkjørt felg.OK

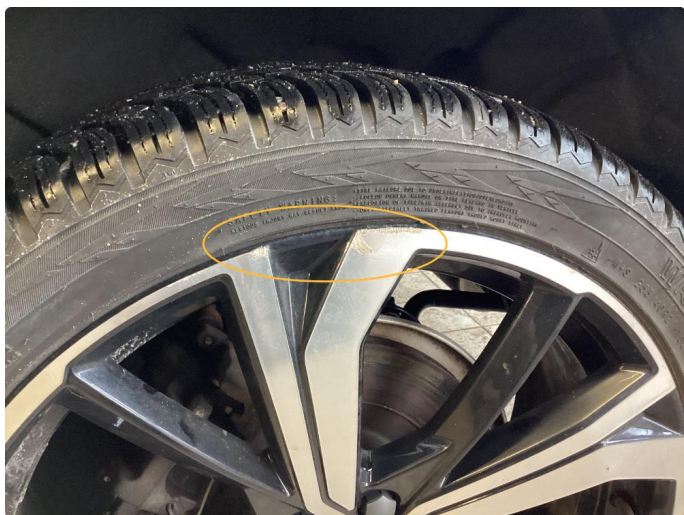
2.2 Kantkjørt felg.OK

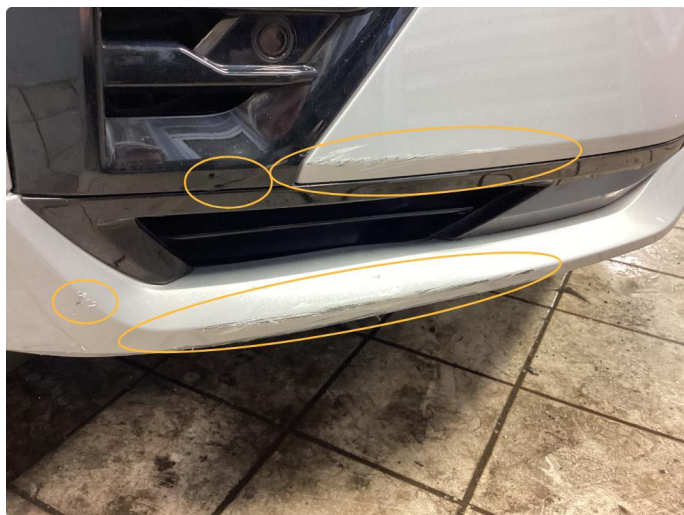
2.4 Skade.OK

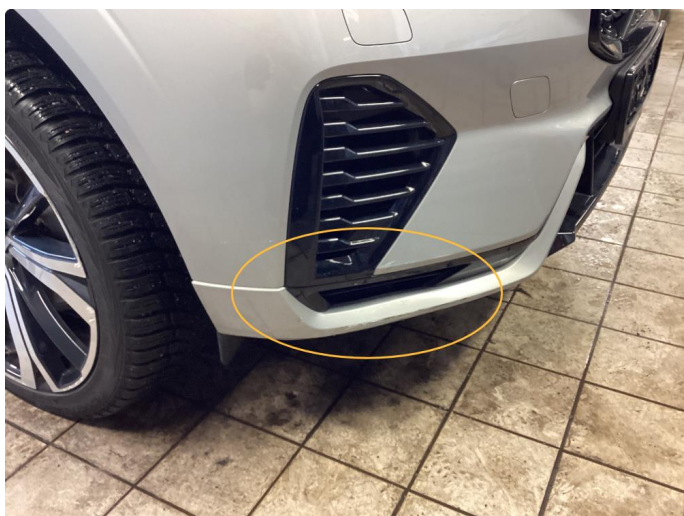
2.4 Skade.OK

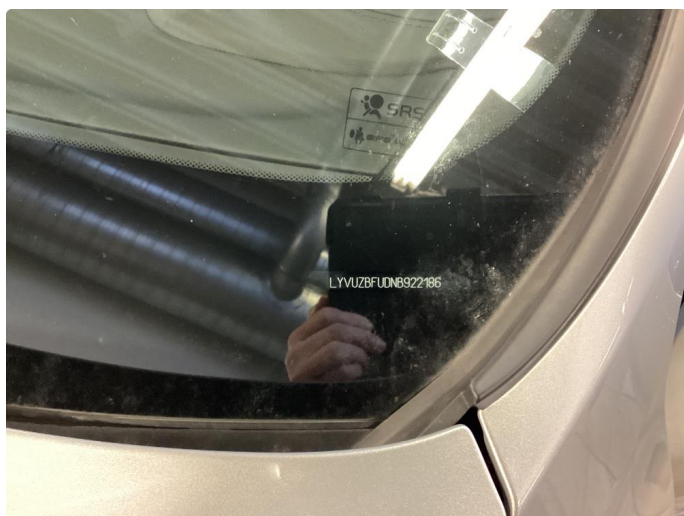
2.5 Steinsprut med sprekk i synsfelt.OK

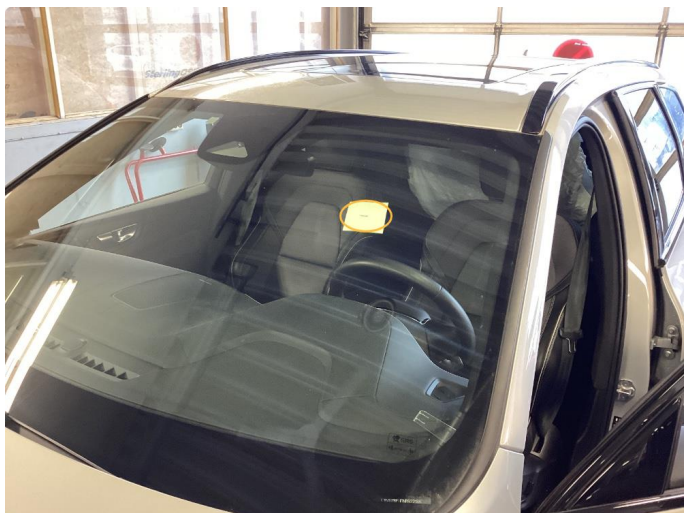
2.5 Steinsprut med sprekk i synsfelt.OK

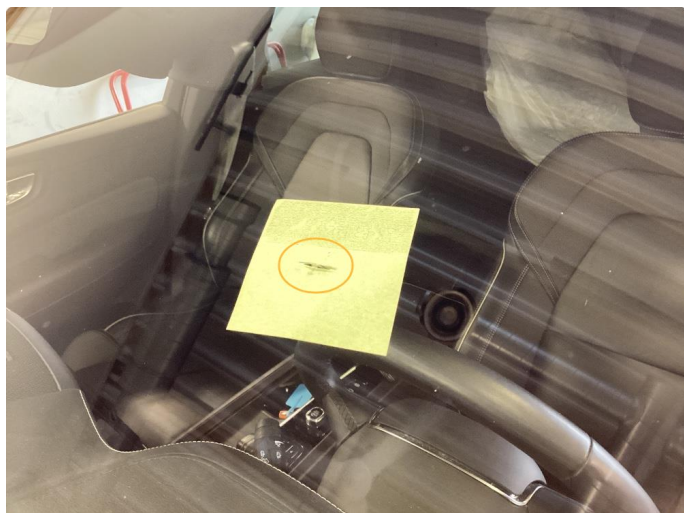
2.5 Steinsprut med sprekk i synsfelt.OK

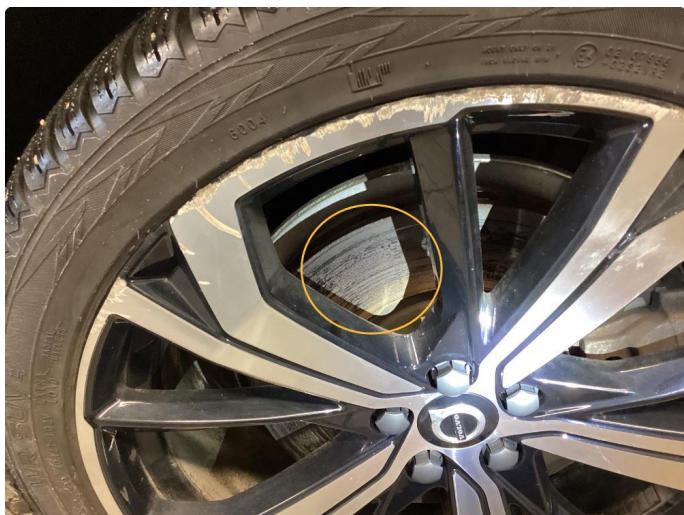
4.1 Mer enn 25% rust.OK

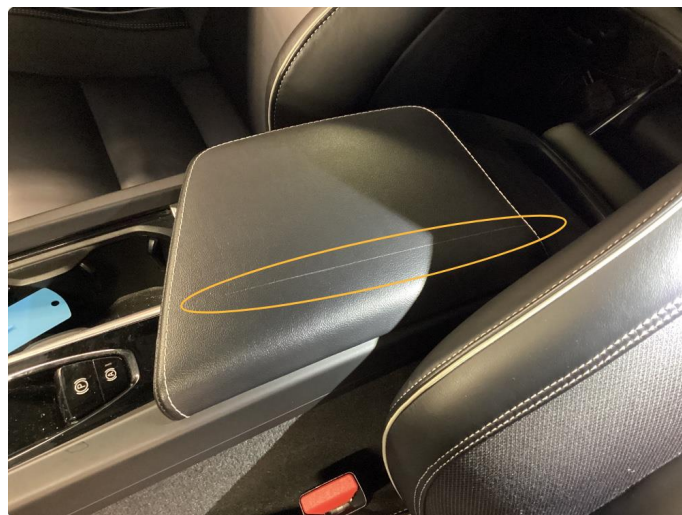
5.1 Riper/skade.OK

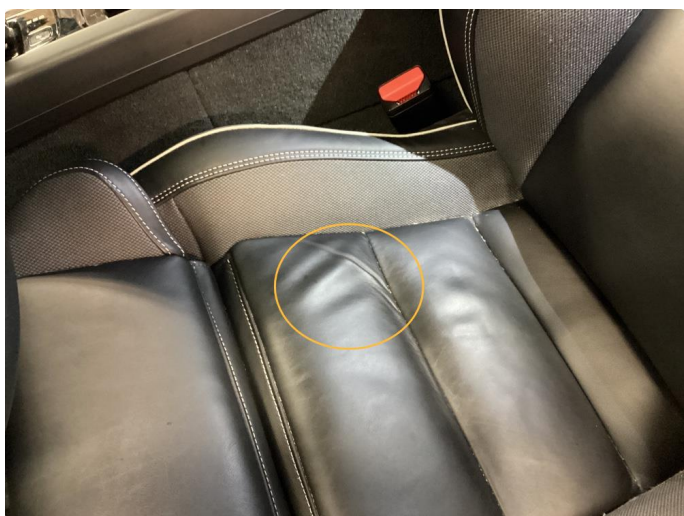
5.2 Øvrige feil.OK
