**VOLVO XC90 4WD**
**TESTDATO: 25.09.2025**
**KODE: 1820950**

**PR64015**

**Bensin hybrid  
- Ladbar  
hybrid**
**CHASSISNR: YV1LFH5VDN1825560**
**BRUKTIMPORT: Nei**
**KJØRETØY: Personbil**
**FRIST FOR PKK: 30.12.2025**

NBF Tilstandsrapport er utarbeidet av Norges Bilbransjeforbund og Forbrukerrådet.

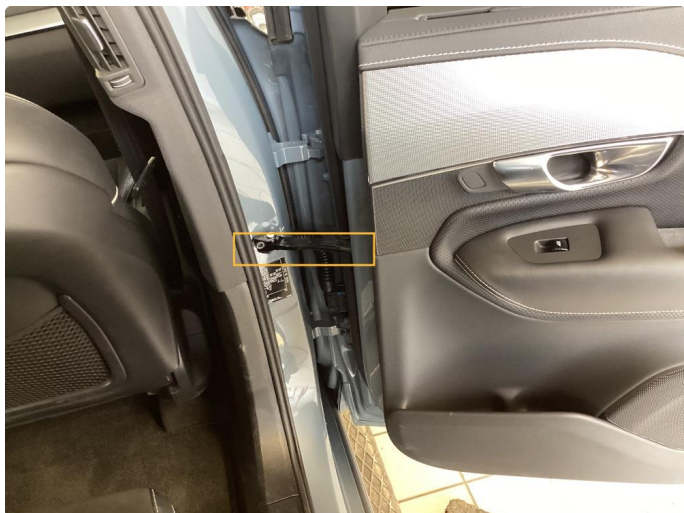
| Punkt | Beskrivelse | Plassering |
|---|---|---|
| 1.1 Dører | dørstopper defekt. Utført | begge bak |

1.1 Dørstopper defekt. Utført

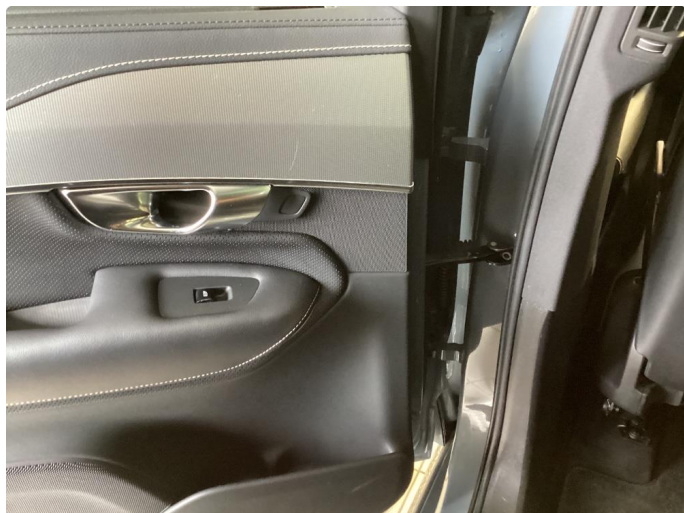
1.1 Dørstopper defekt. Utført

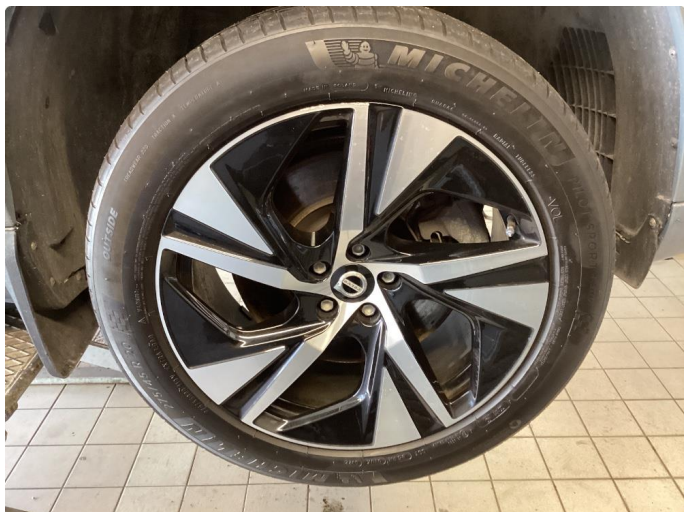
| Punkt | Beskrivelse | Plassering |
|---|---|---|
| 1.3 Dekk/Felger | kantkjørt felg. Utført | foran |

1.3 Kantkjørt felg. Utført

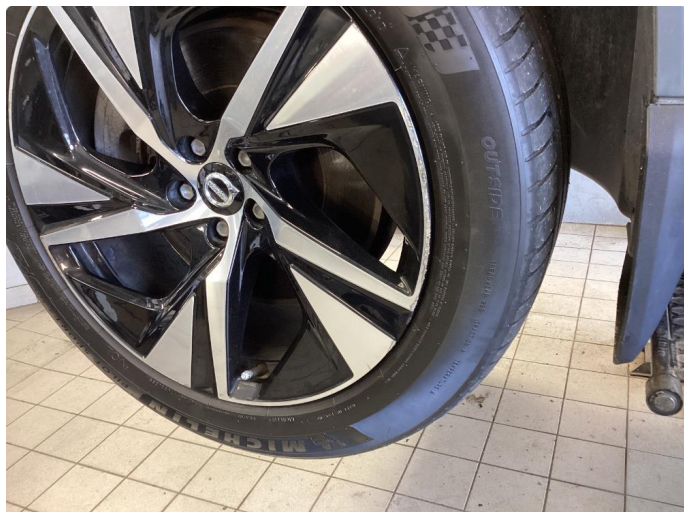
1.3 Kantkjørt felg. Utført

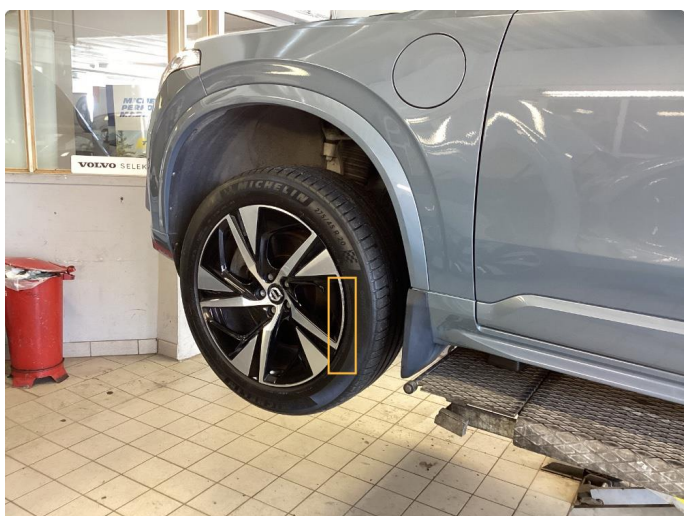
1.3 Kantkjørt felg. Utført

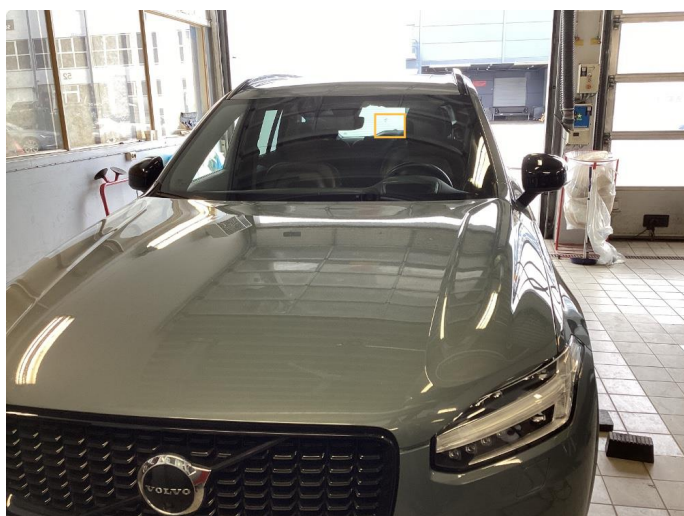
| Punkt | Beskrivelse | Plassering |
|---|---|---|
| 1.4 Frontvindu | steinsprut med sprekk. Byttet | foran |

1.4 Steinsprut med sprekk. Byttet

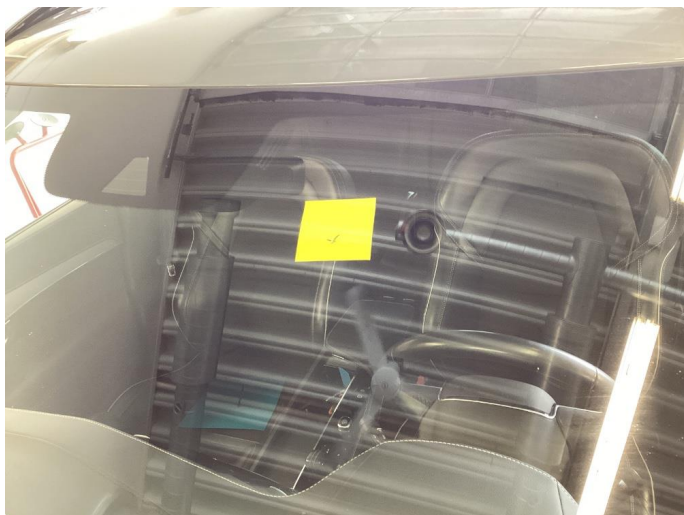
1.4 Steinsprut med sprekk. Byttet

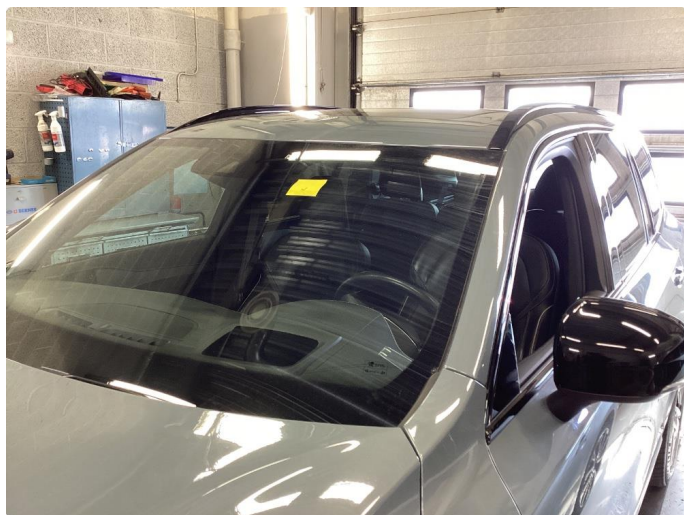
1.4 Steinsprut med sprekk. Byttet

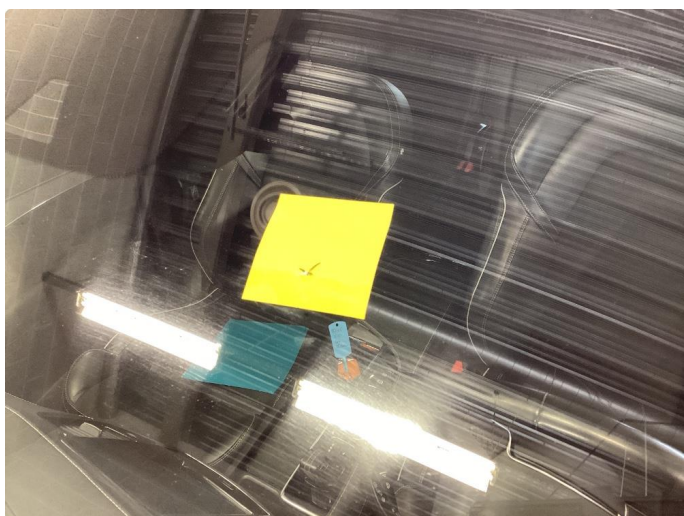
1.4 Steinsprut med sprekk. Byttet

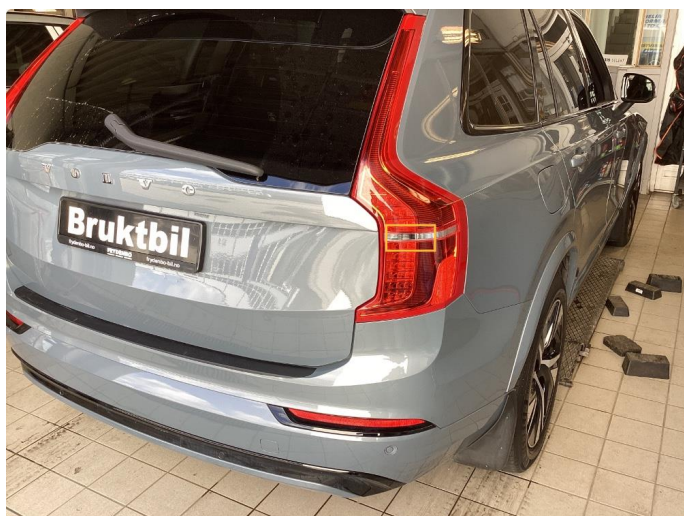
| Punkt | Beskrivelse | Plassering |
|---|---|---|
| 2.1 Lys bak | defekt / sprukket glass. Utført | høyre bak |

2.1 Defekt / sprukket glass. Utført

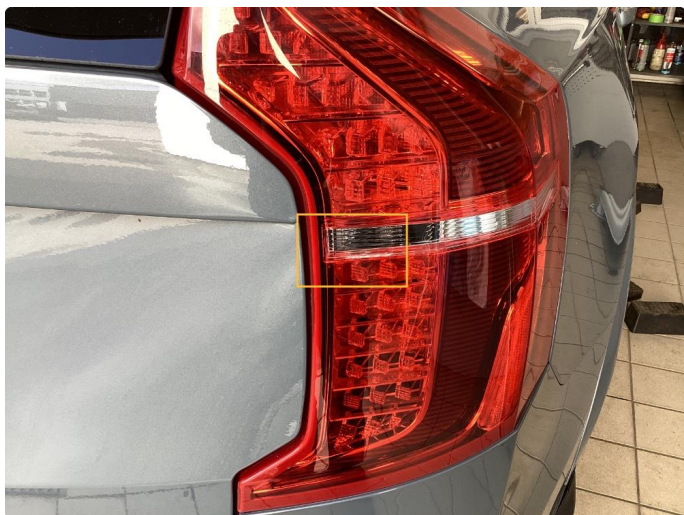
2.1 Defekt / sprukket glass. Utført
