**VOLVO V60 4X4**
**TESTDATO: 13.09.2023**
**KODE: 1239382**

<b>PR58633</b>	<b>69 621 KM</b>	<b>15.09.2020</b> Førstegang registrert	<b>Bensin/ Batteri</b>
----------------	------------------	--	----------------------------

<b>CHASSISNR:</b> YV1ZWBFVDM1420928	<b>BRUKTIMPORT:</b> Nei
<b>KJØRETØY:</b> Personbil	<b>FRIST FOR PKK:</b> 15.09.2024

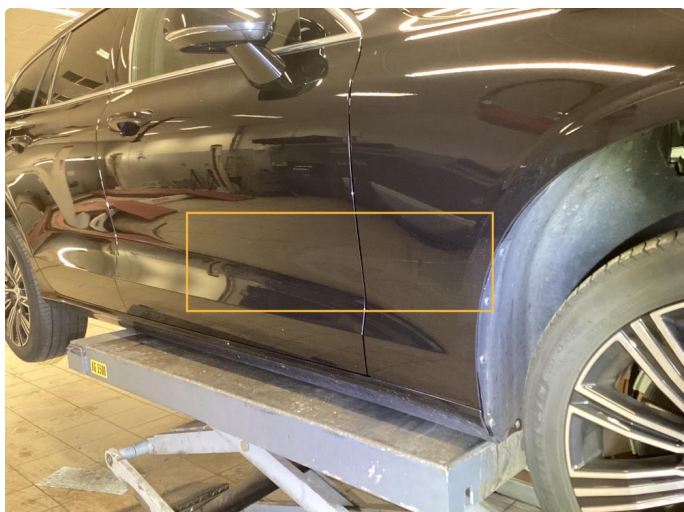
2.1 Generelt mye riper. Utført

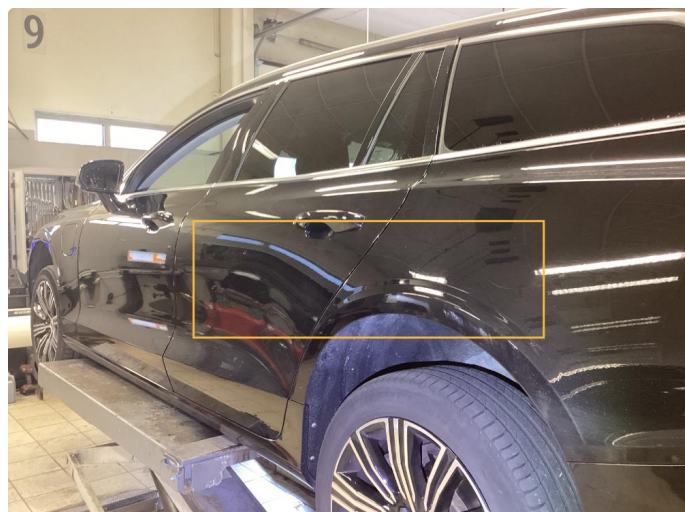
2.1 Generelt mye riper. Utført

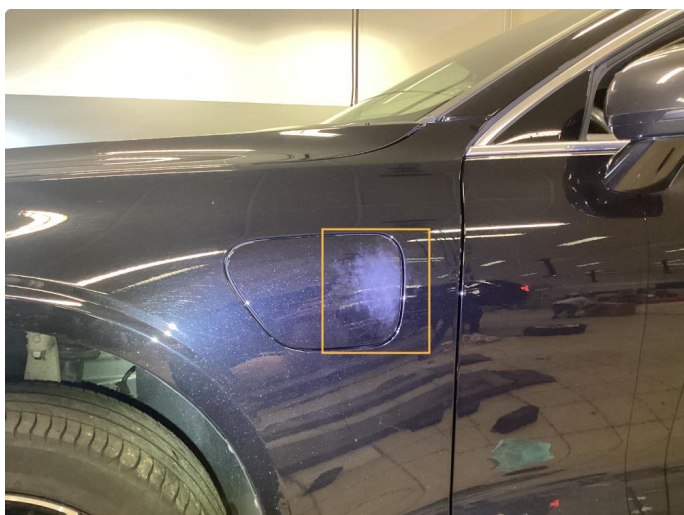
2.1 Generelt mye riper. Utført

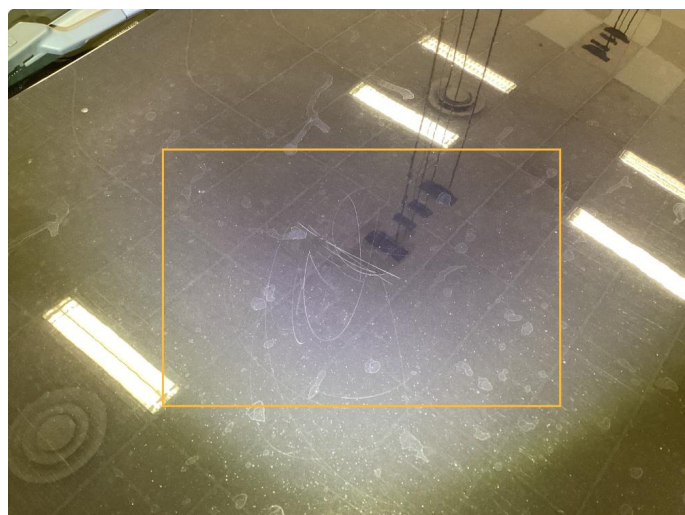
2.1 Generelt mye riper. Utført

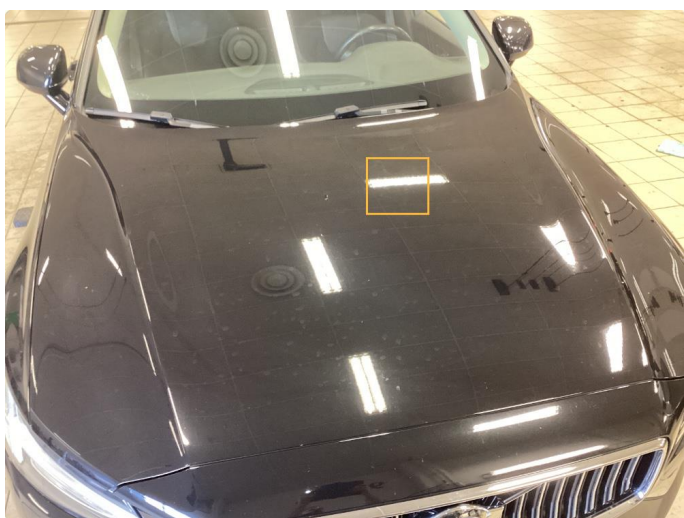
2.1 Generelt mye riper. Utført

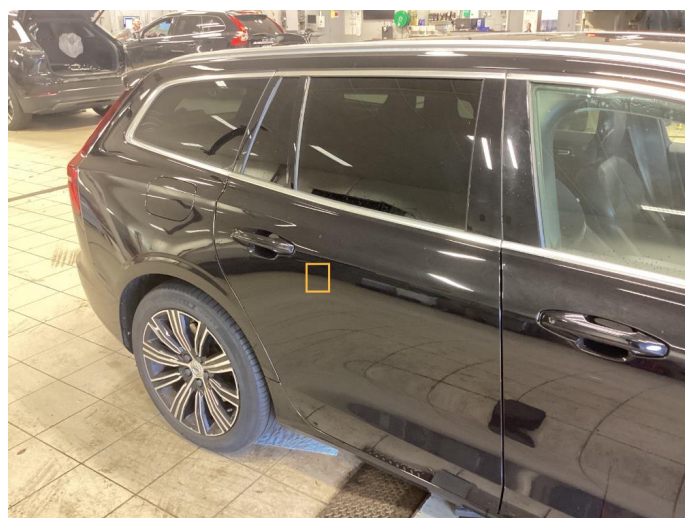
2.2 Bulk. Utført

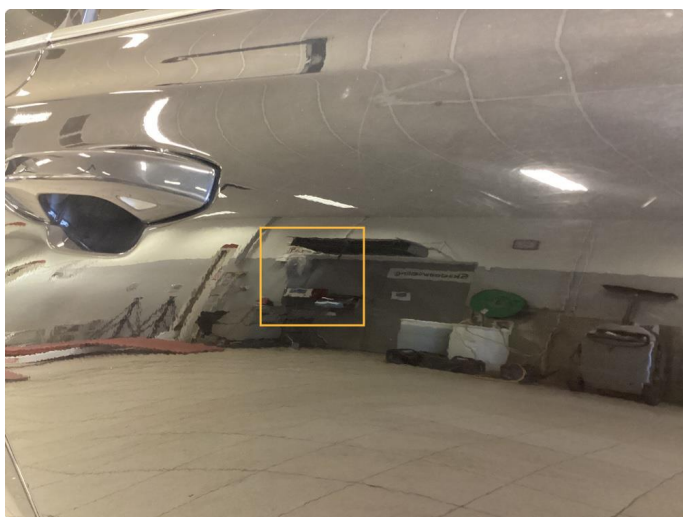
2.2 Bulk. Utført

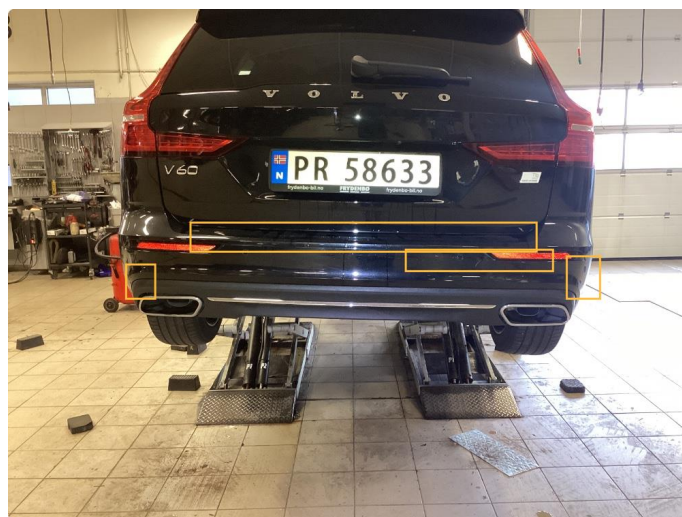
2.4 Ripe(r) ned til grunning. Utført

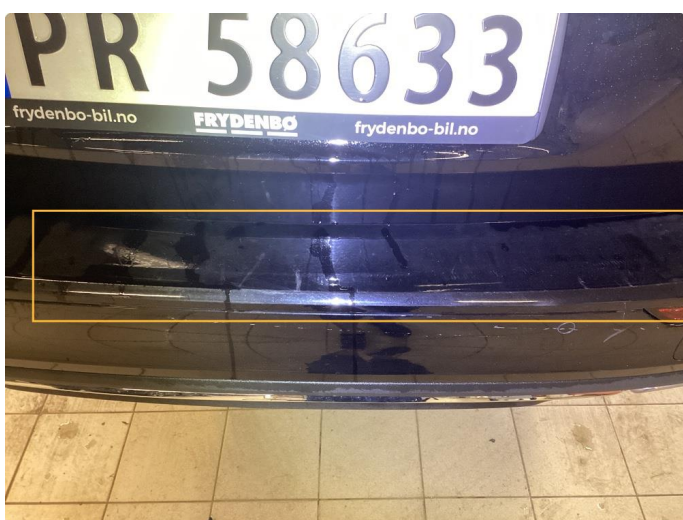
2.4 Ripe(r) ned til grunning. Utført

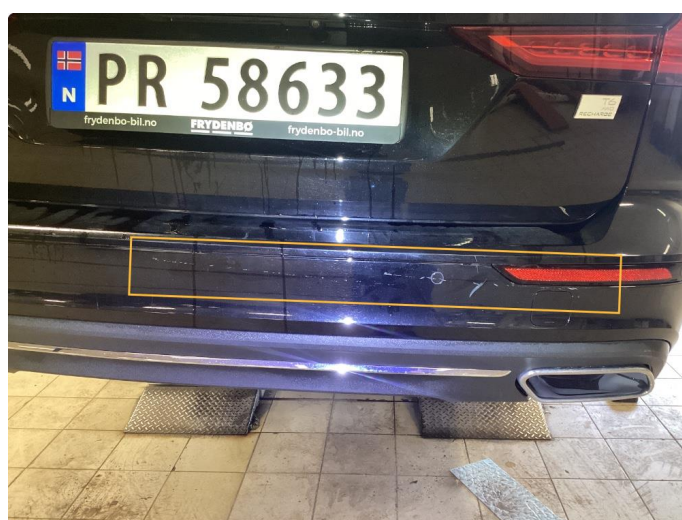
2.4 Ripe(r) ned til grunning. Utført

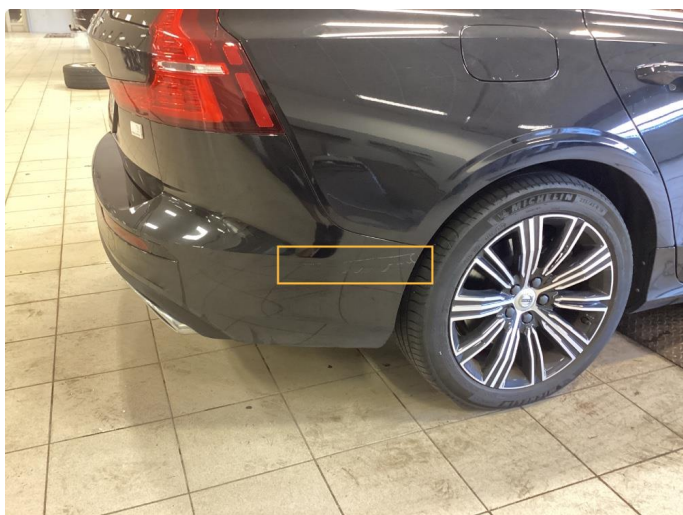
2.4 Ripe(r) ned til grunning. Utført

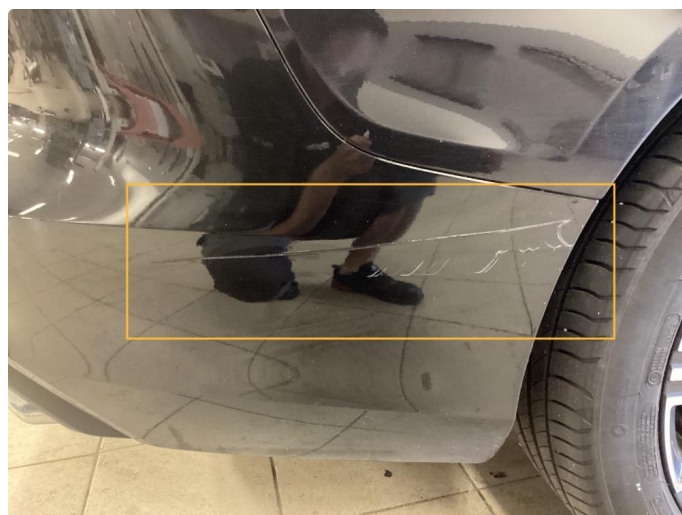
2.4 Ripe(r) ned til grunning. Utført

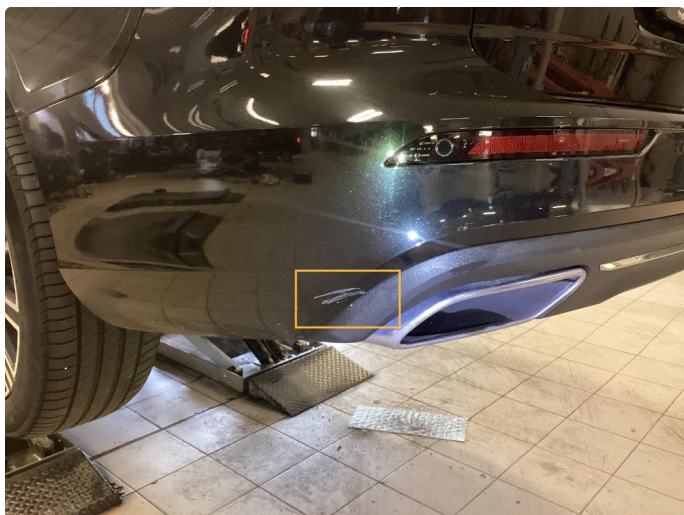
2.4 Ripe(r) ned til grunning. Utført

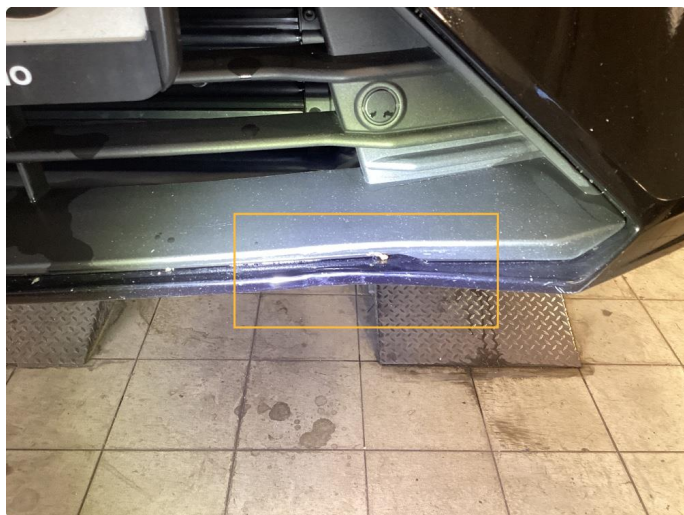
2.5 Ripe(r) ned til grunning. Utført

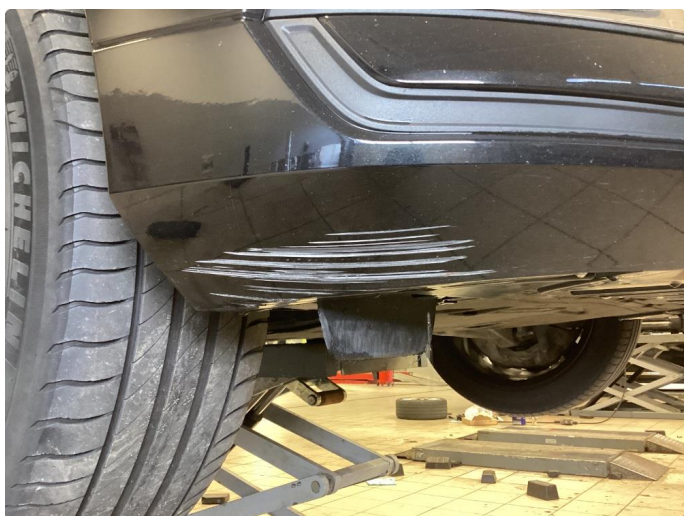
2.5 Ripe(r) ned til grunning. Utført

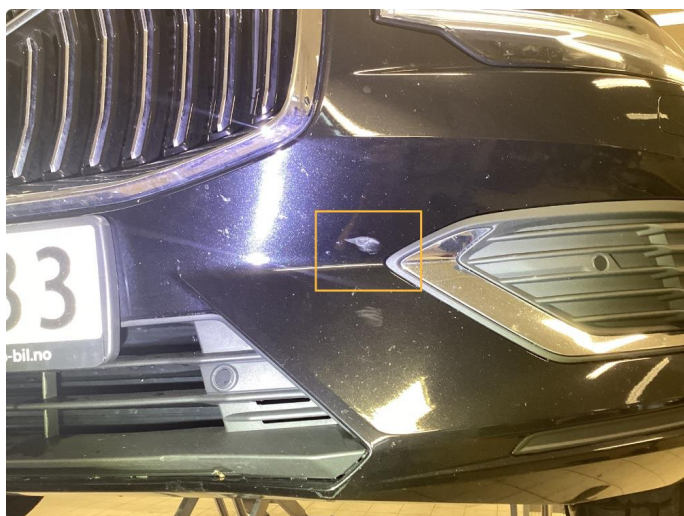
2.5 Ripe(r) ned til grunning. Utført

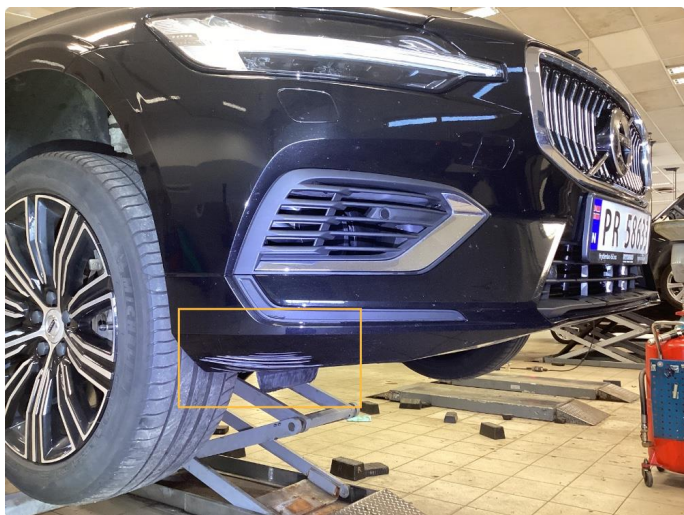
2.5 Ripe(r) ned til grunning. Utført

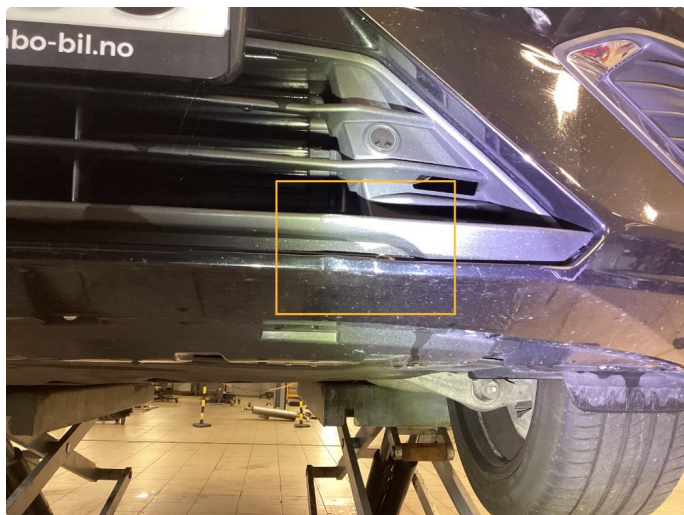
2.5 Ripe(r) ned til grunning. Utført

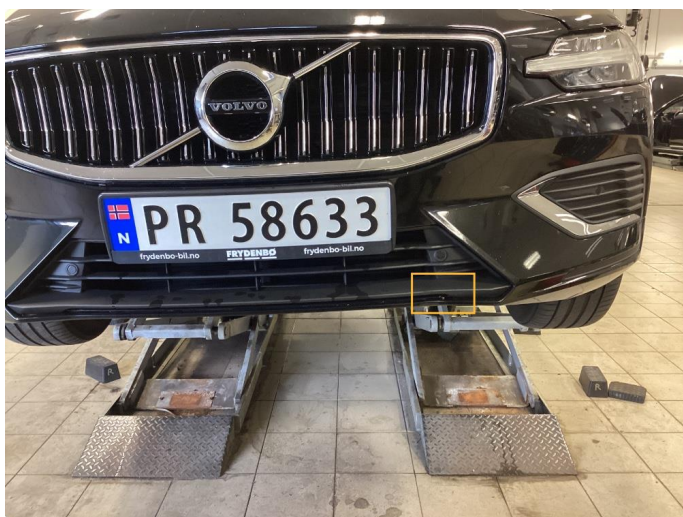
2.5 Ripe(r) ned til grunning. Utført

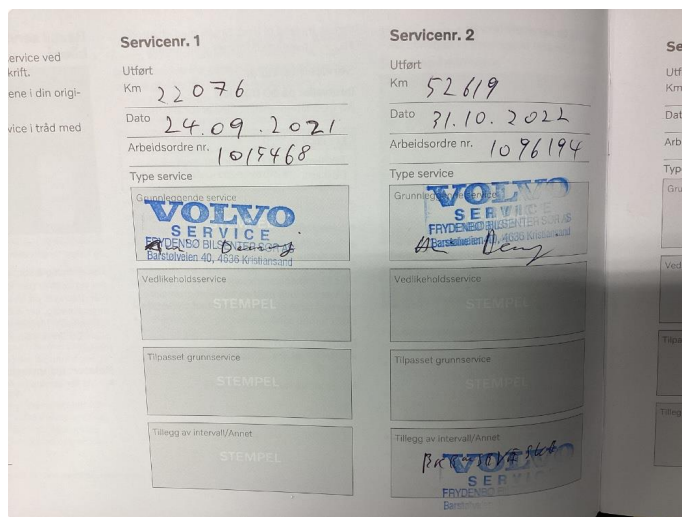
3.1 Trenger stor service. Utført

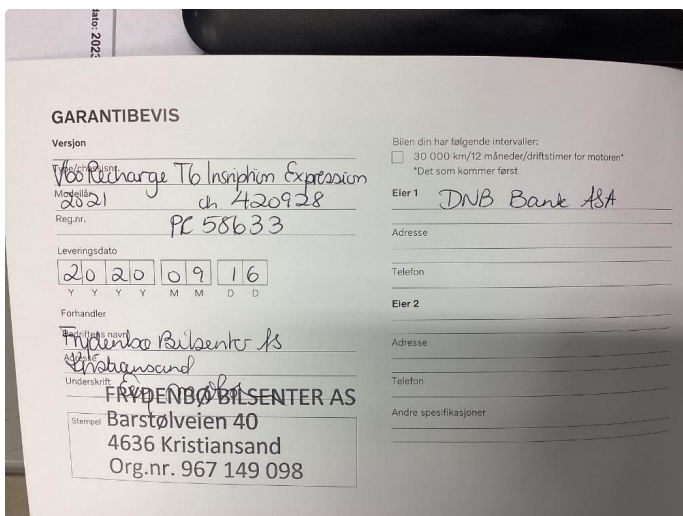
3.1 Trenger stor service. Utført
