VOLVO XC60 4WD
TESTDATO: 06.03.2025
KODE: 1659330

| PR64030 | 43 601 KM | 30.12.2021 Førstegang registrert | Bensin hybrid - Ladbar hybrid |

NBF Tilstandsrapport er utarbeidet av Norges Bilbransjeforbund og Forbrukerrådet.

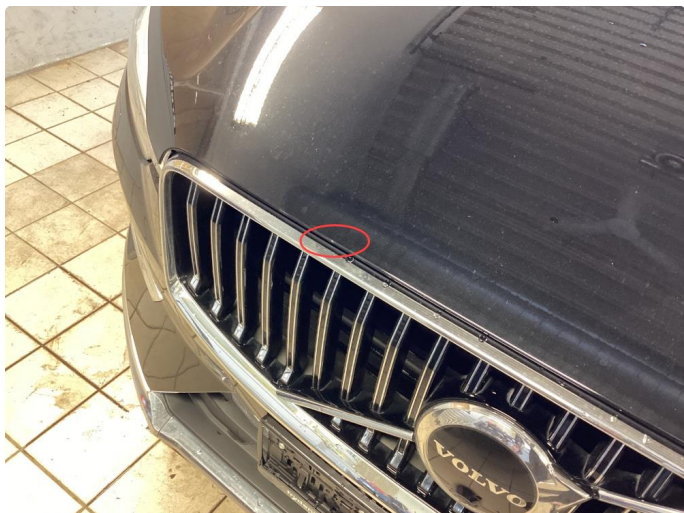
| Punkt | Beskrivelse | Plassering | |
|---|---|---|---|
| 1.2 | Panser | steinsprut.OK | foran |

1.2 Steinsprut.OK

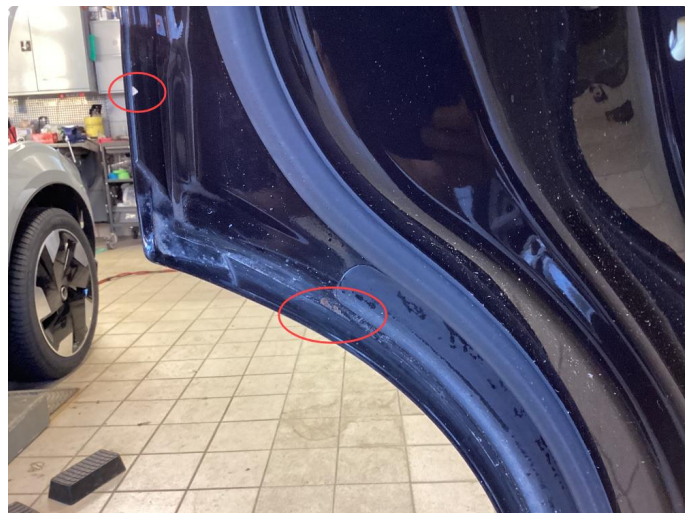
| Punkt | Beskrivelse | Plassering | |
|---|---|---|---|
| 1.3 | Dører | rust/korrosjon.OK | venstre bak |

1.3 Rust/korrosjon.OK

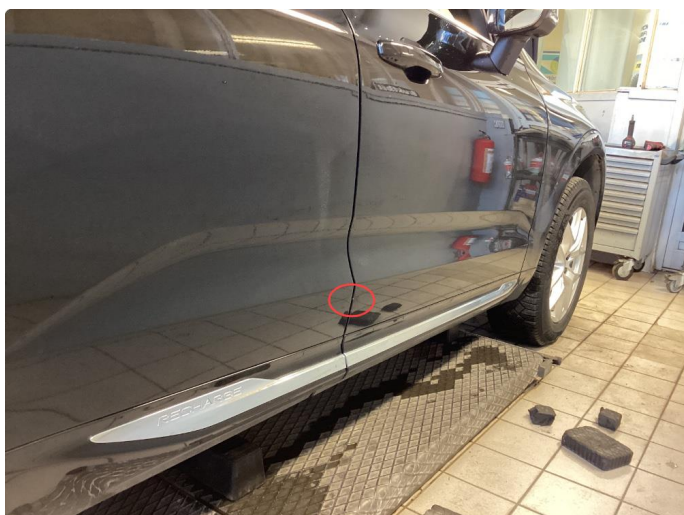
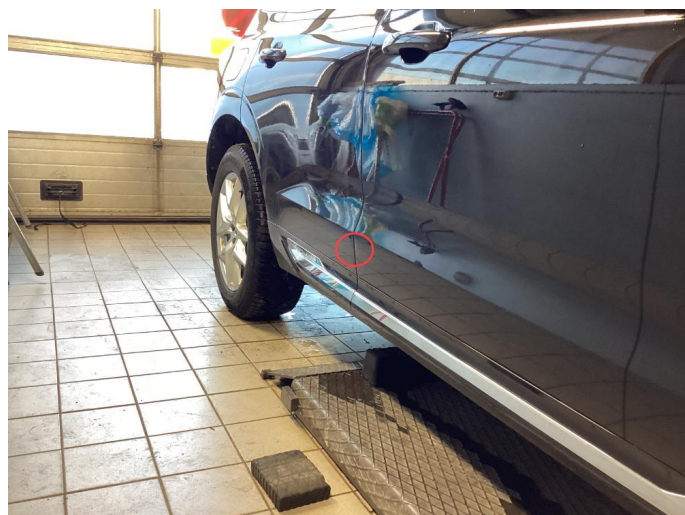
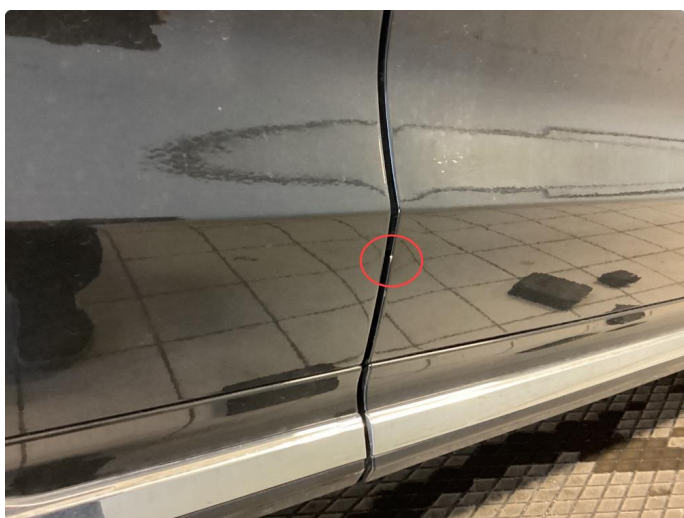
| Punkt | Beskrivelse | Plassering | |
|---|---|---|---|
| 1.4 | Dører | bulk med lakkskade.OK | høyre foran |

1.4 Bulk med lakkskade.OK

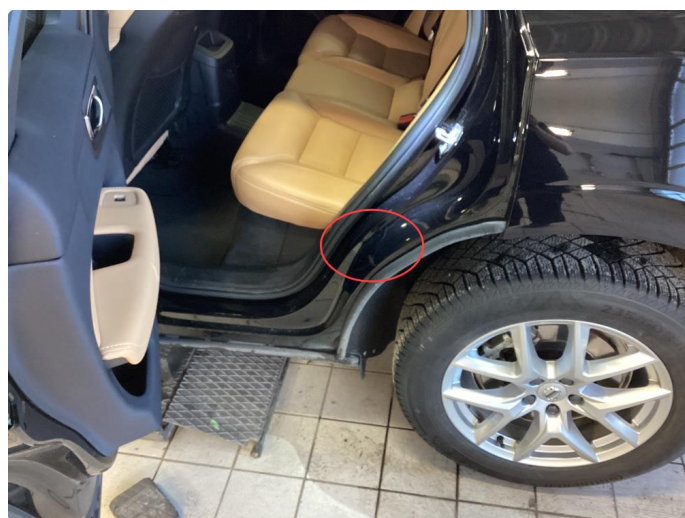
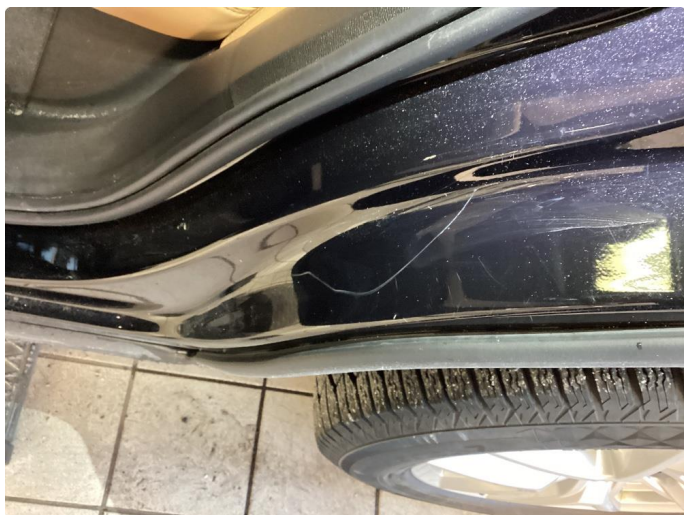
| Punkt | Beskrivelse | Plassering | |
|---|---|---|---|
| 1.6 | Døråpning | ripe(r).OK | venstre bak |

1.6 Ripe(r).OK

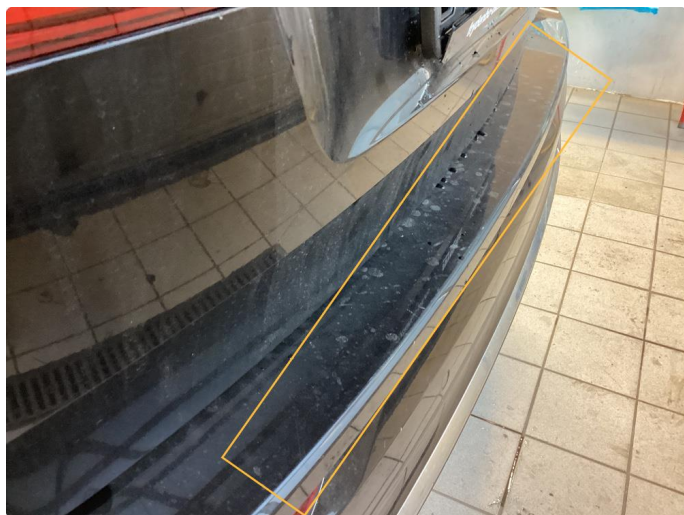
| Punkt | Beskrivelse | Plassering | |
|---|---|---|---|
| 1.7 | Støtfanger | ripe(r).OK | bak |

1.7 Ripe(r).OK

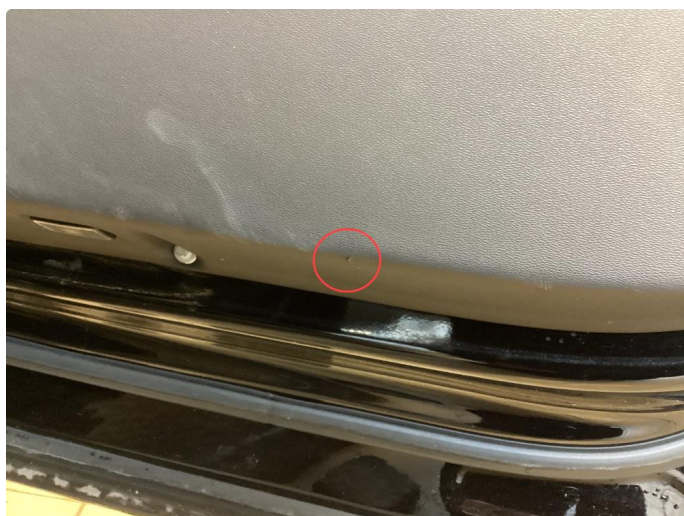
| Punkt | Beskrivelse | Plassering | |
|---|---|---|---|
| 4.1 | Dørtrekk | skadet/merker etter utstyr.OK | høyre foran |

4.1 Skadet/merker etter utstyr.OK
