VOLVO XC60 4WD
TESTDATO: 06.03.2025
KODE: 1659299

PR58941

117 486 KM

NBF Tilstandsrapport er utarbeidet av Norges Bilbransjeforbund og Forbrukerrådet.

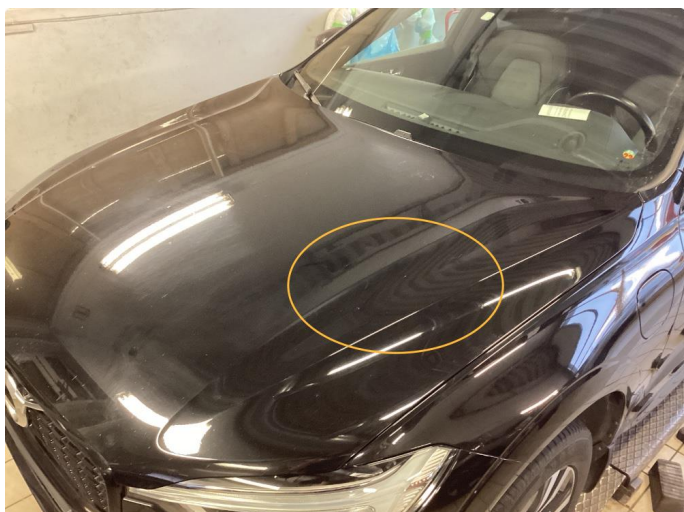
1.1 Bulk. OK

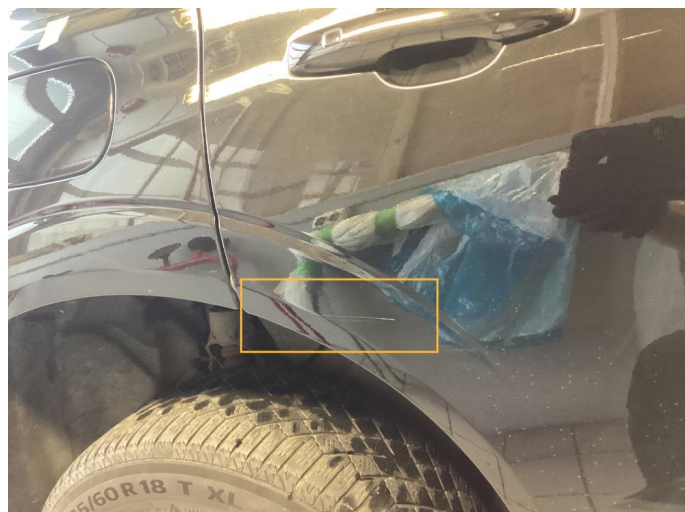
1.2 Riper. OK

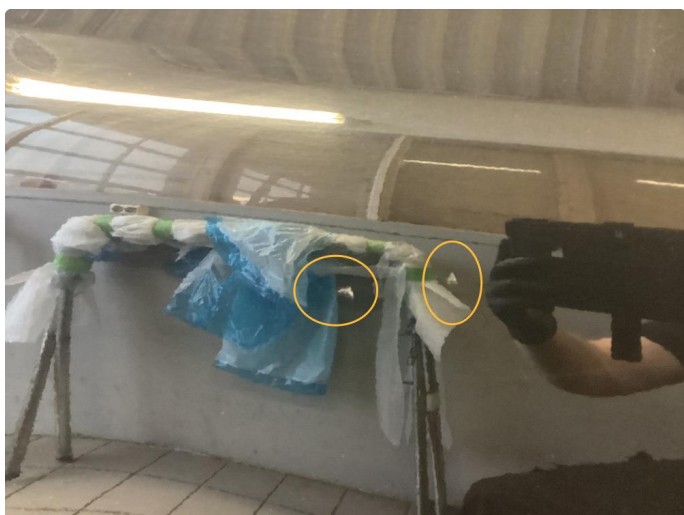
1.2 Riper. OK

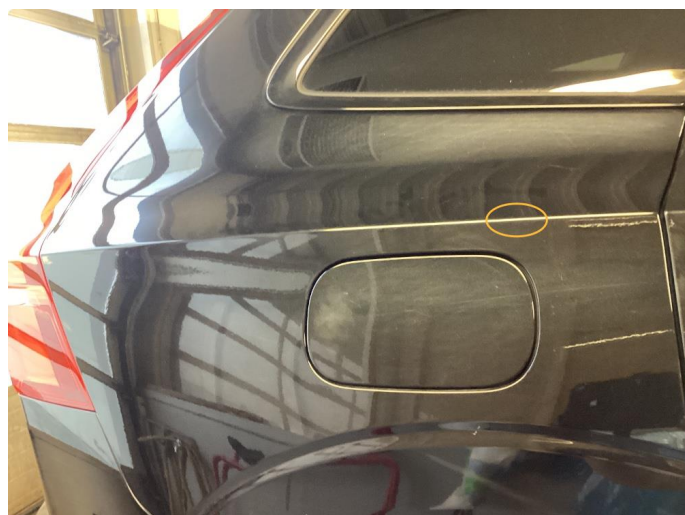
1.3 Bulk. OK

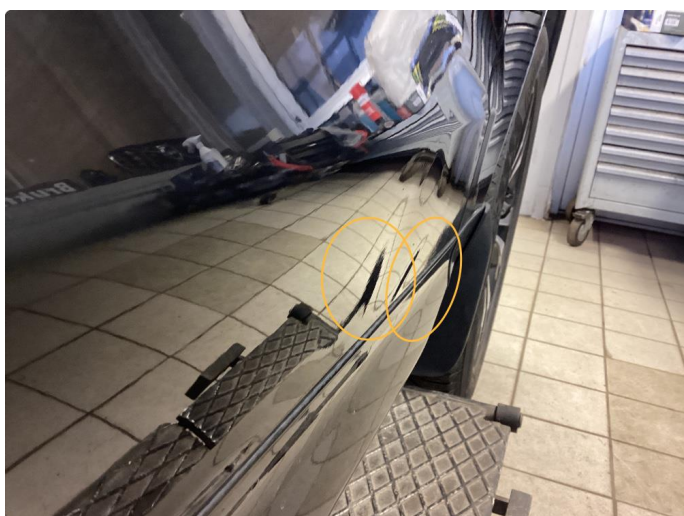
1.4 Bulk. OK

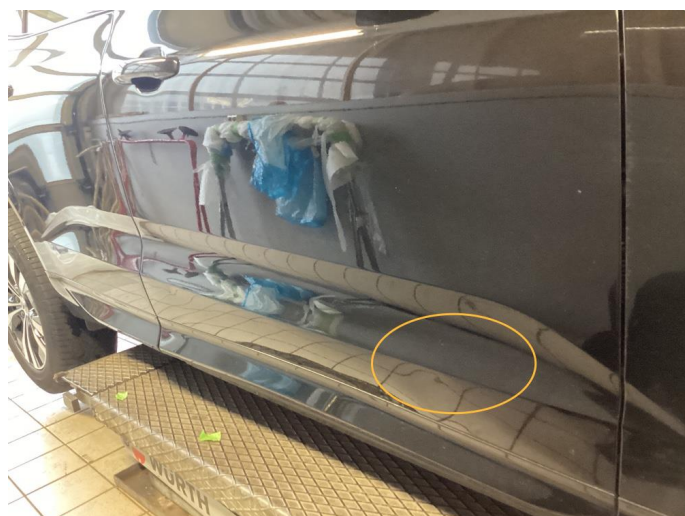
1.4 Bulk. OK

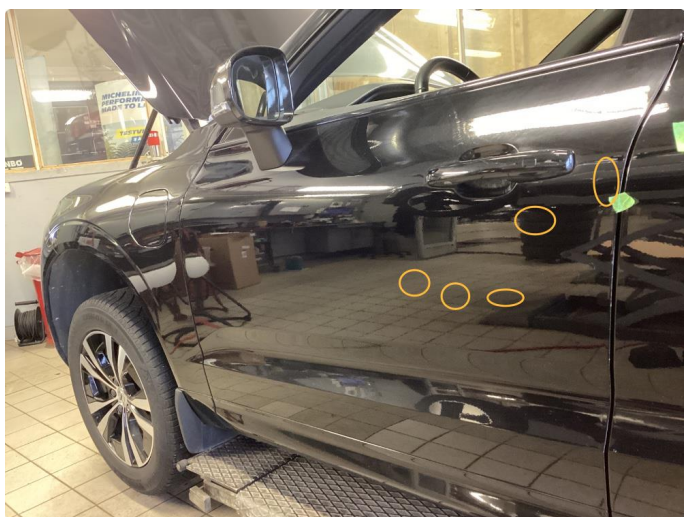
1.5 Bulk. OK

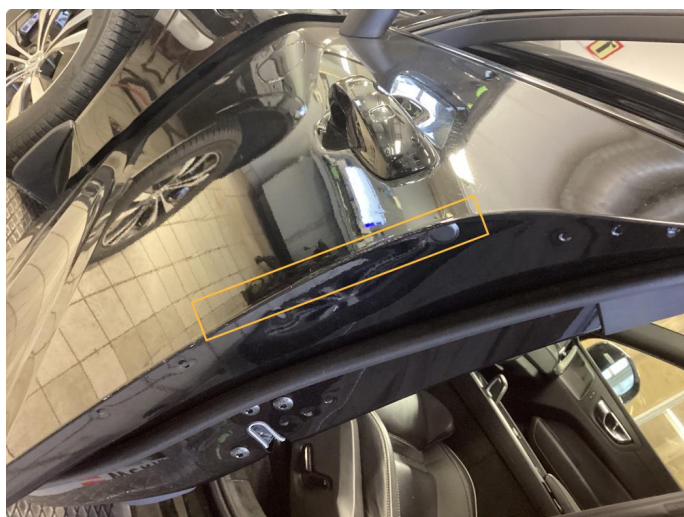
1.6 Riper. OK

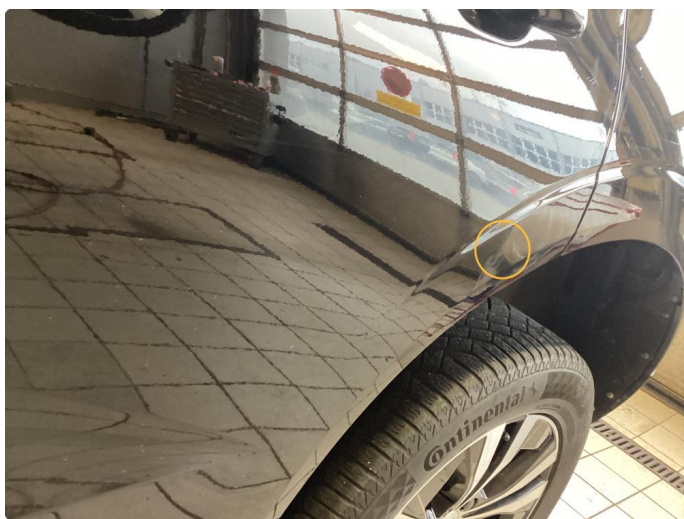
1.7 Bulk. OK

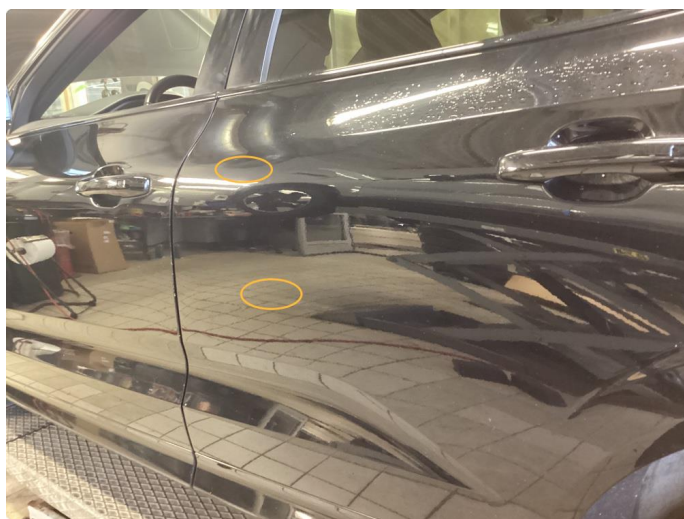
1.7 Bulk. OK

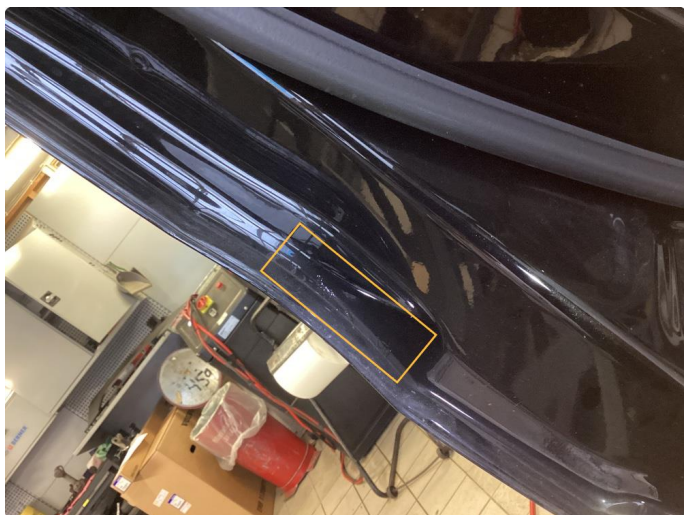
1.8 Rust i fals. OK

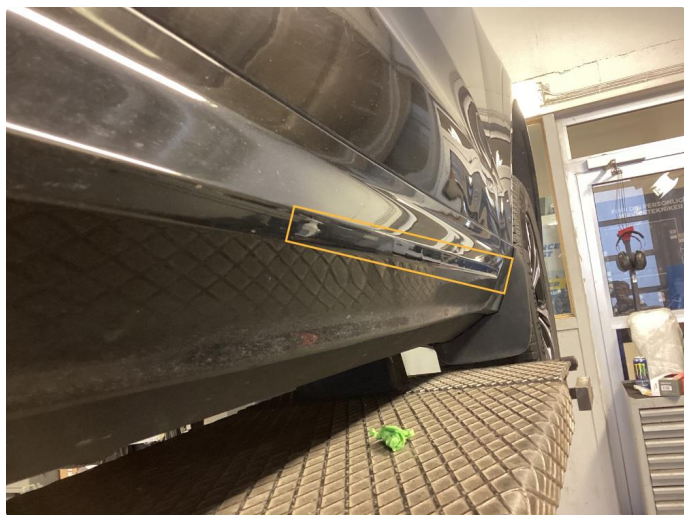
1.9 Bulk. OK

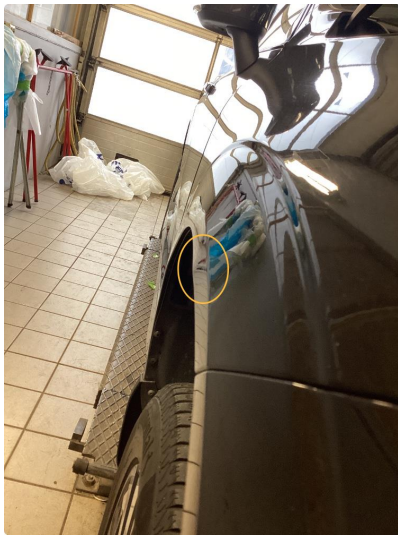
1.10 Bulk. OK

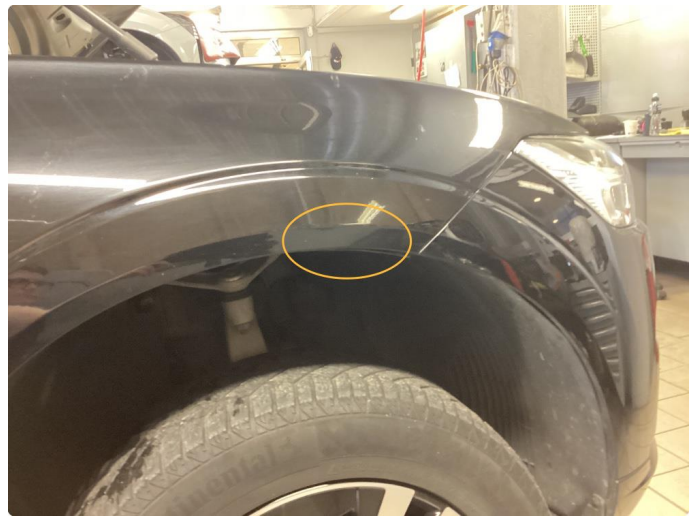
1.10 Bulk. OK

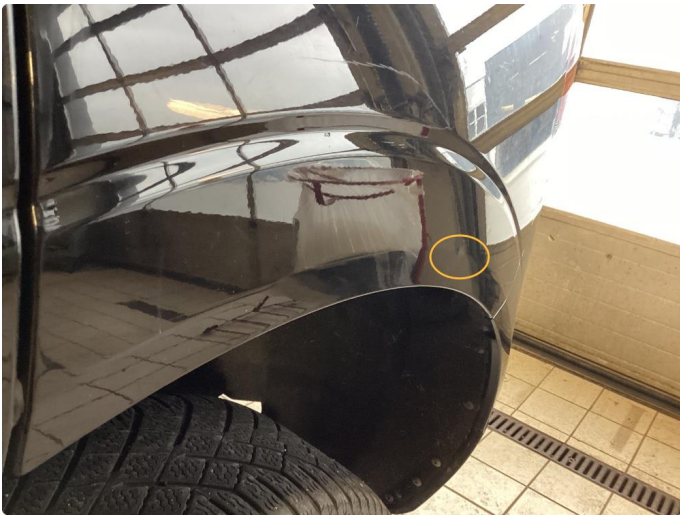
1.11 Bulk. OK

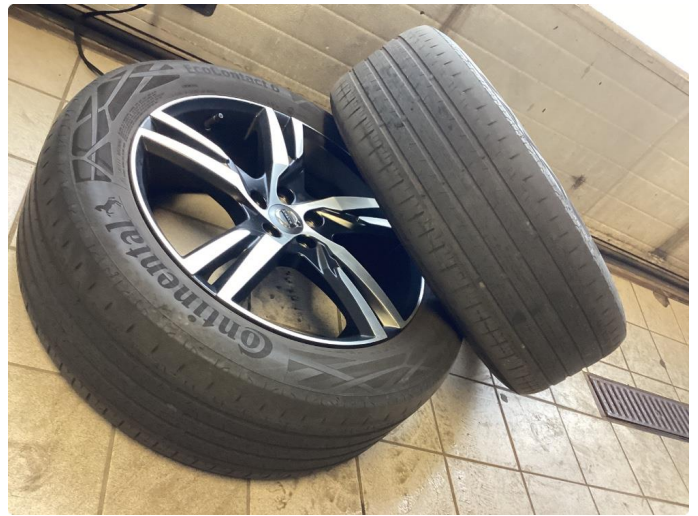
1.12 Skjev slitasje på sommerdekk. OK

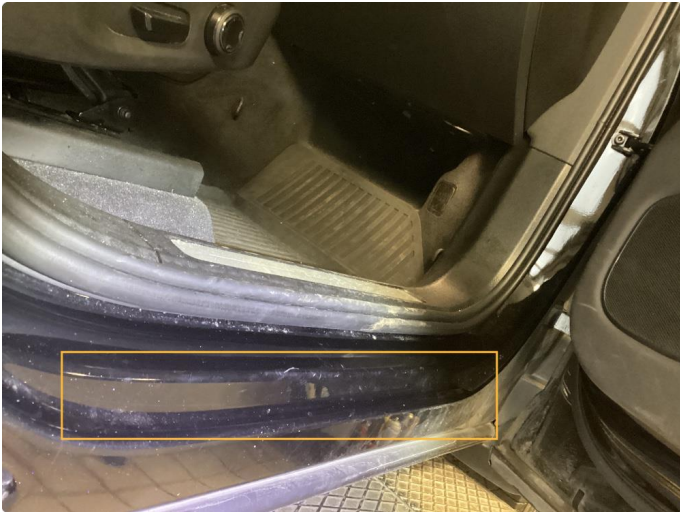
1.14 Riper. OK

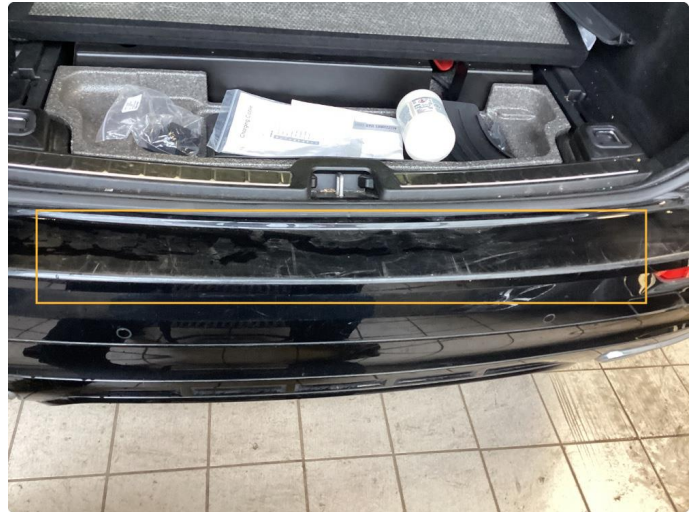
1.15 Ripe(r). OK

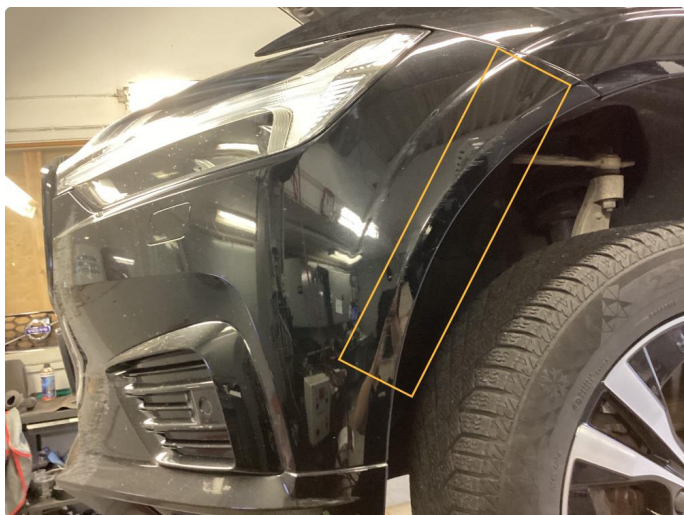
1.16 Ripe(r). OK

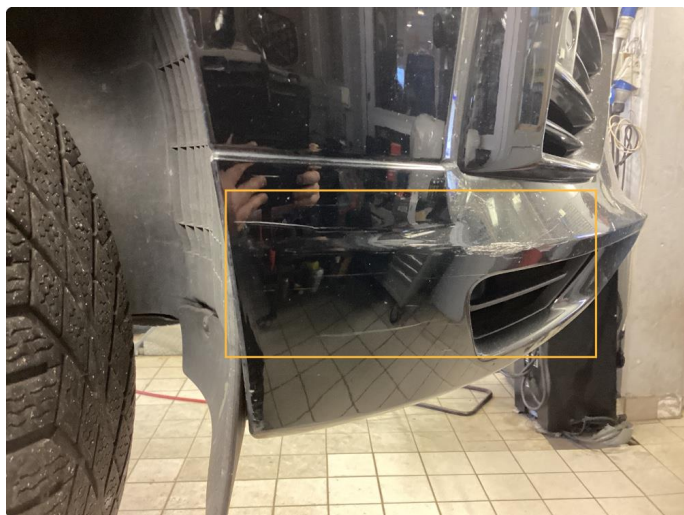
1.16 Ripe(r). OK

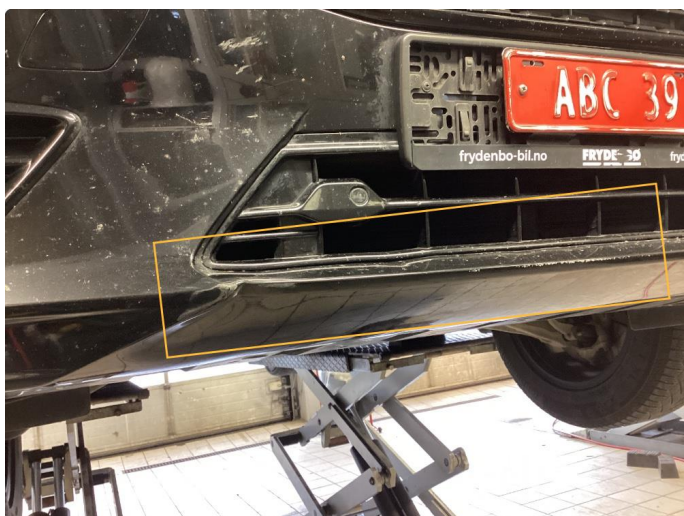
1.16 Ripe(r). OK

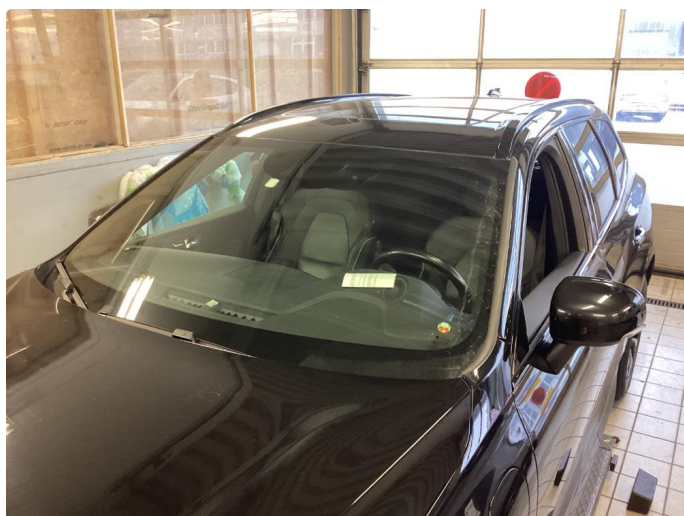
1.17 Steinsprut i synsfelt. OK

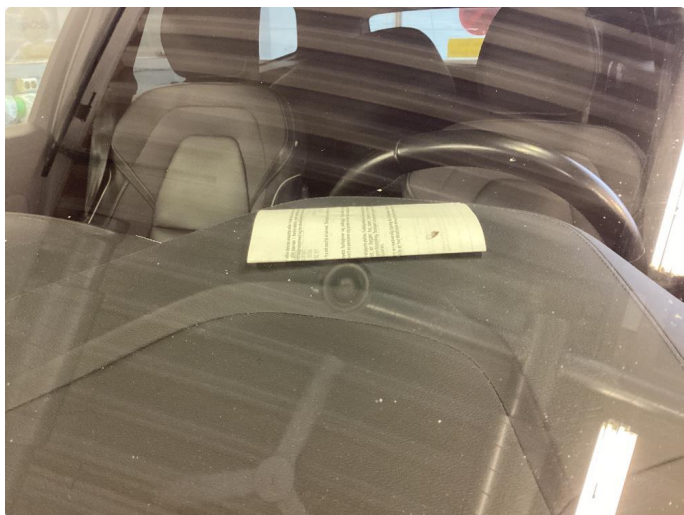
1.17 Steinsprut i synsfelt. OK

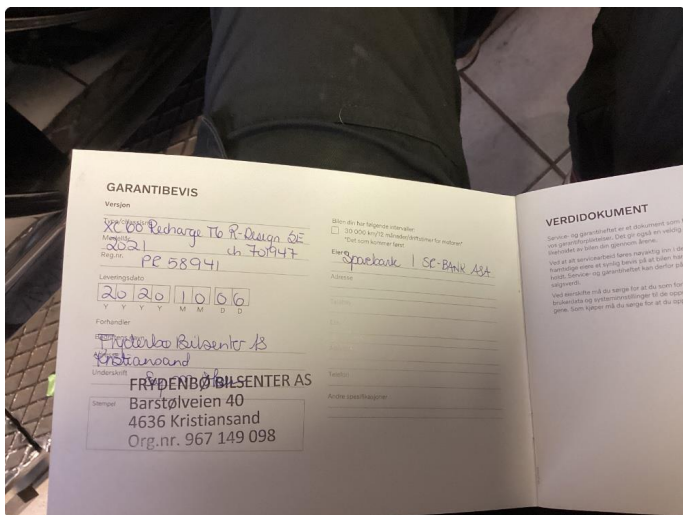
2.1 Øvrige feil. OK

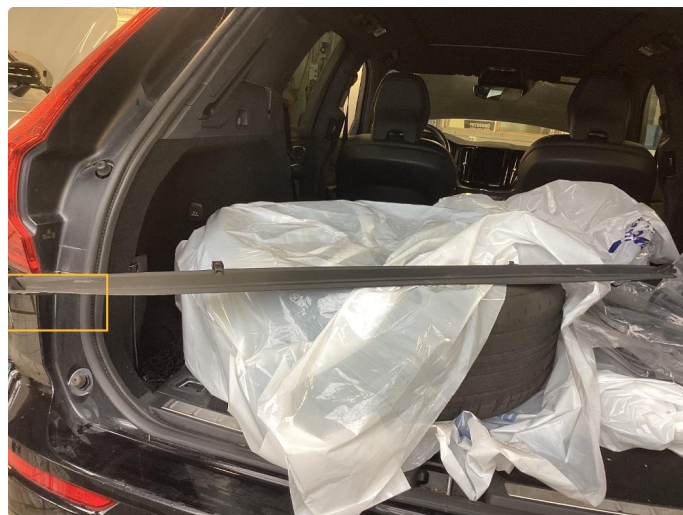
5.1 SkadetOK

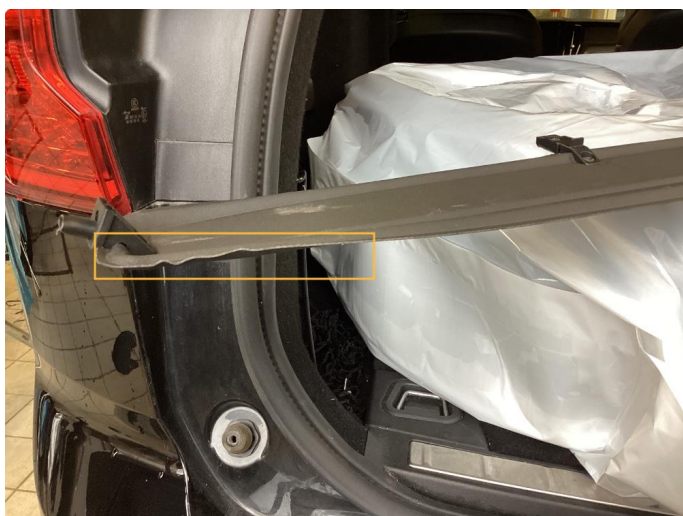
5.1 SkadetOK

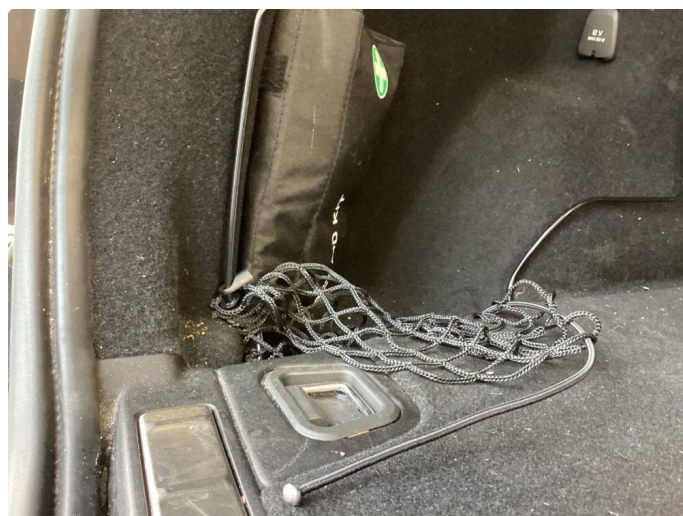
5.2 Skadet.OK
