VOLVO XC60 4X4
TESTDATO: 10.11.2023
KODE: 1281656

PR59071

NBF Tilstandsrapport er utarbeidet av Norges Bilbransjeforbund og Forbrukerrådet.

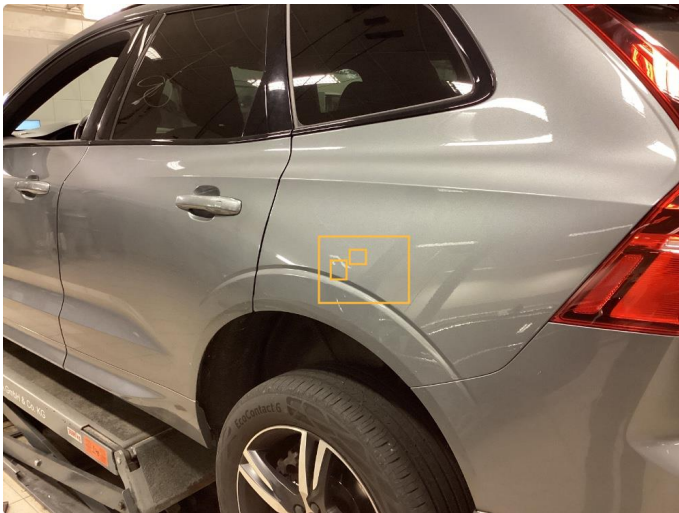
2.1 Bulk med lakkskade

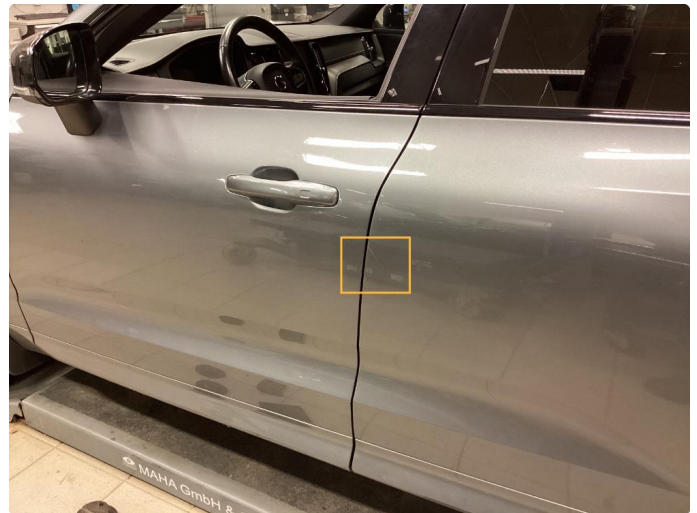
2.2 Riper. Carshine

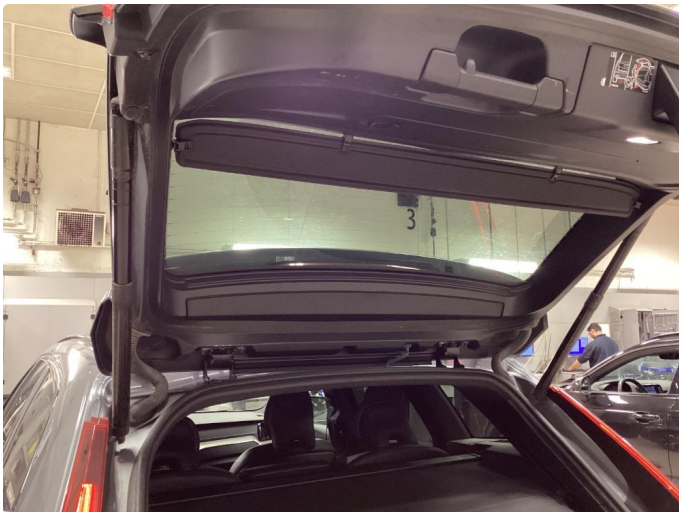
2.3 Dempere defekt

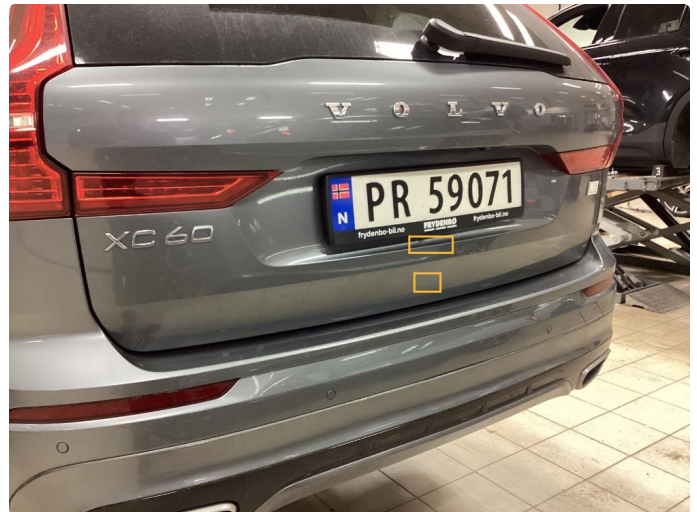
2.4 Bulk med lakkskade. Karosseri arbeid

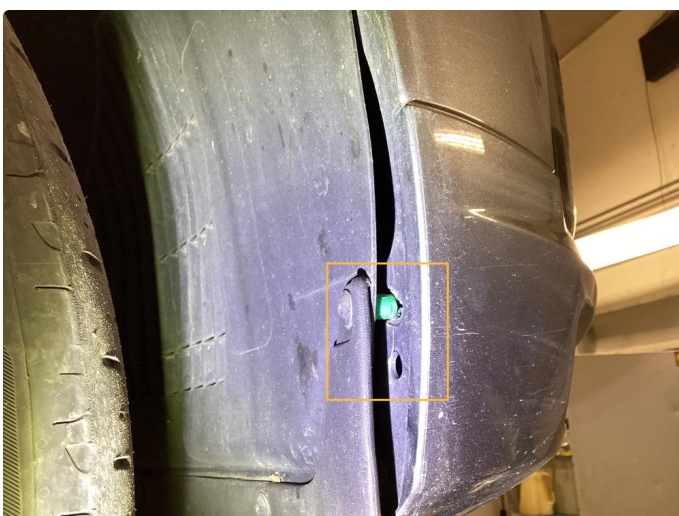
2.5 Ripe(r) ned til grunning. Karosseri arbeid

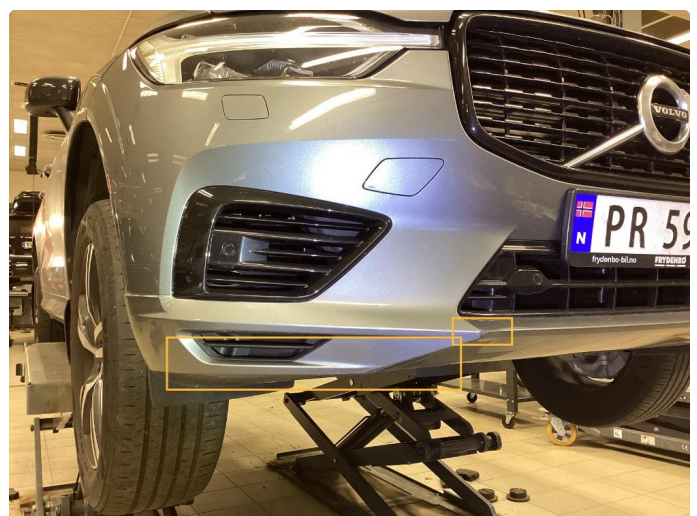
2.5 Ripe(r) ned til grunning. Karosseri arbeid

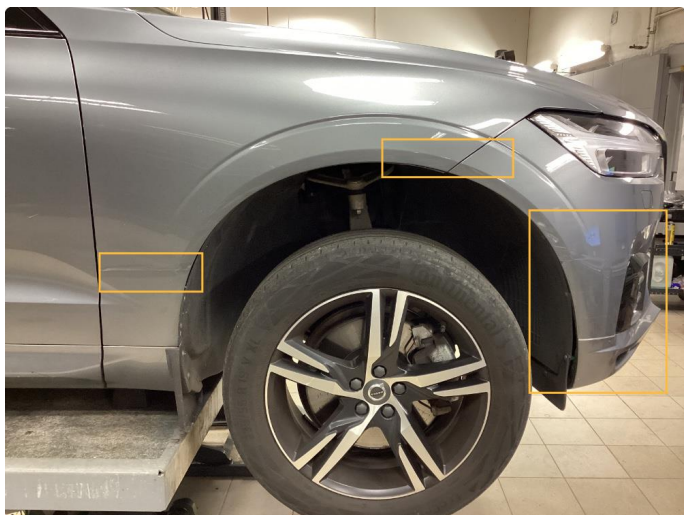
2.5 Ripe(r) ned til grunning. Karosseri arbeid

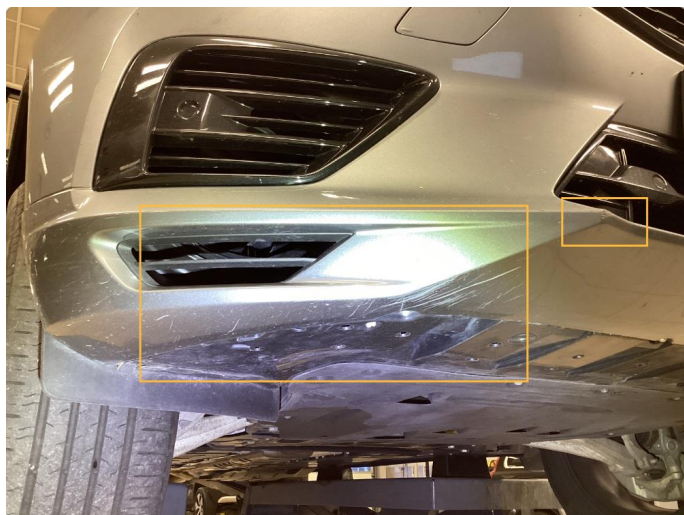
2.5 Ripe(r) ned til grunning. Karosseri arbeid

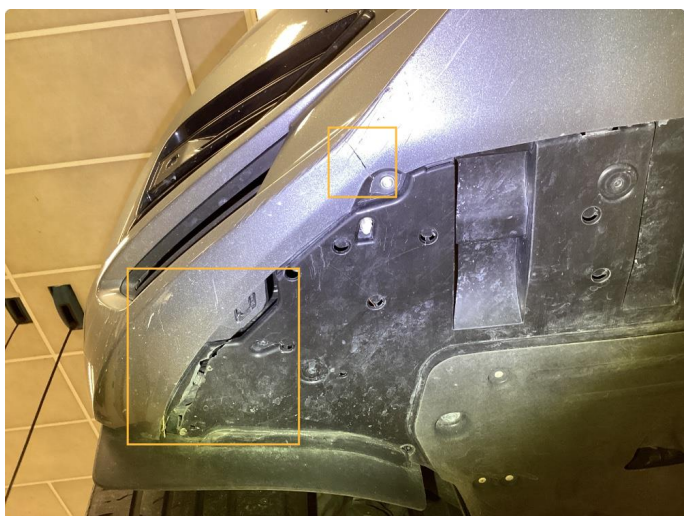
2.5 Ripe(r) ned til grunning. Karosseri arbeid

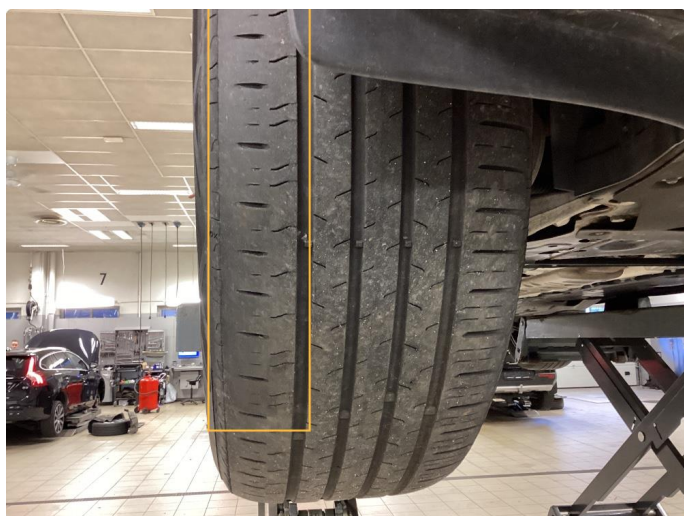
2.6 Skjev slitasje på sommerdekk.

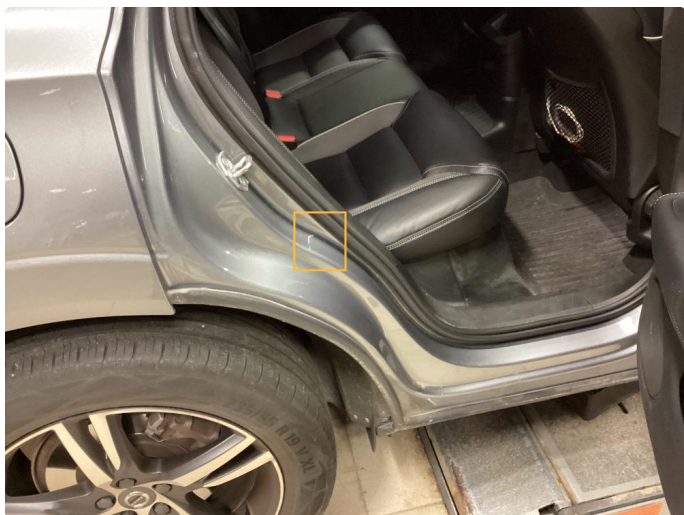
2.7 Riper

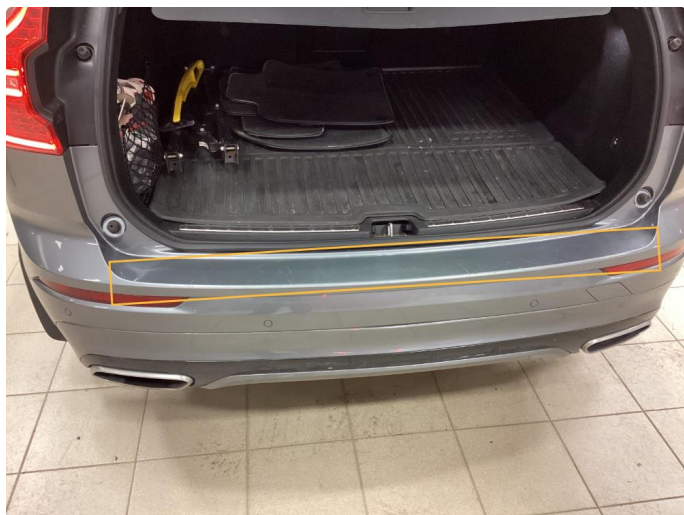
2.8 Ripe(r)

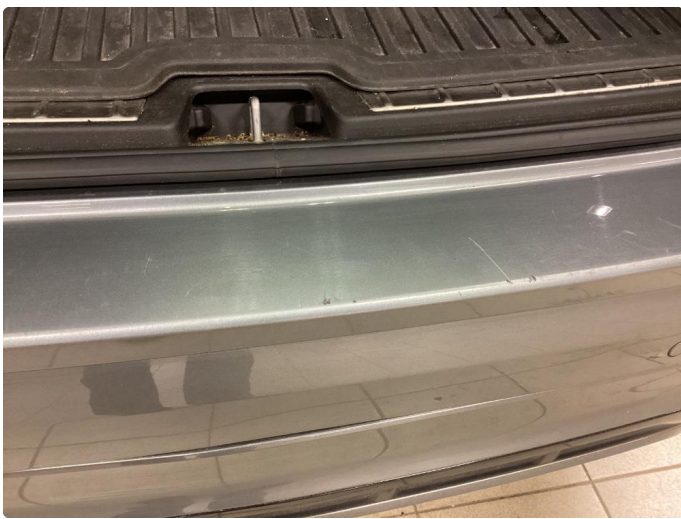
2.8 Ripe(r)

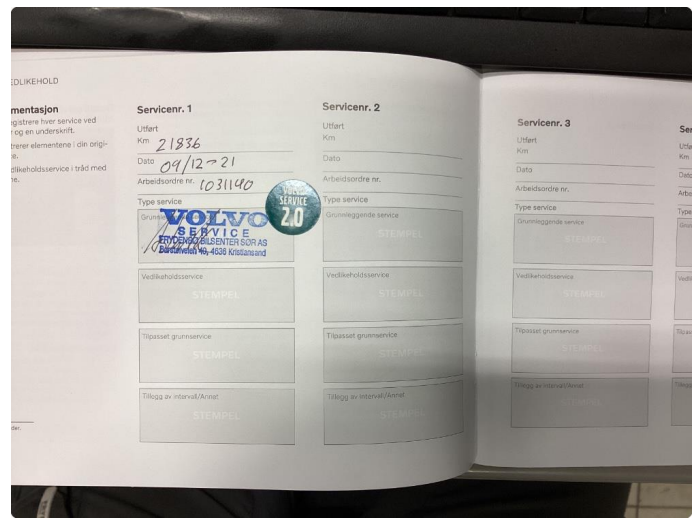
3.2 Mangler tidligere service. Utført

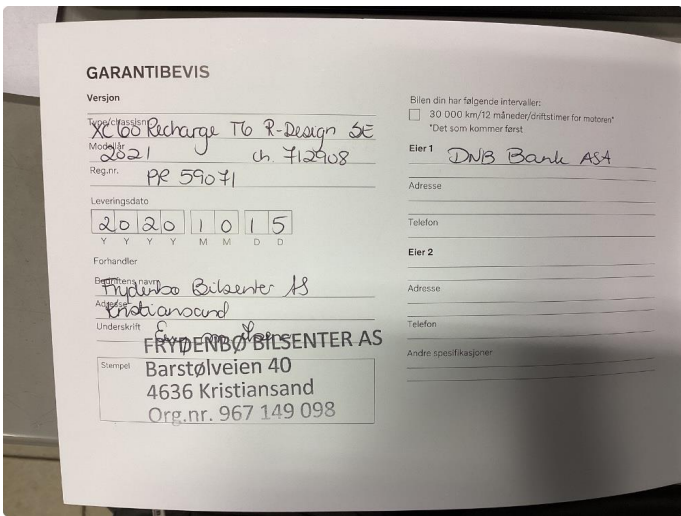
3.2 Mangler tidligere service. Utført

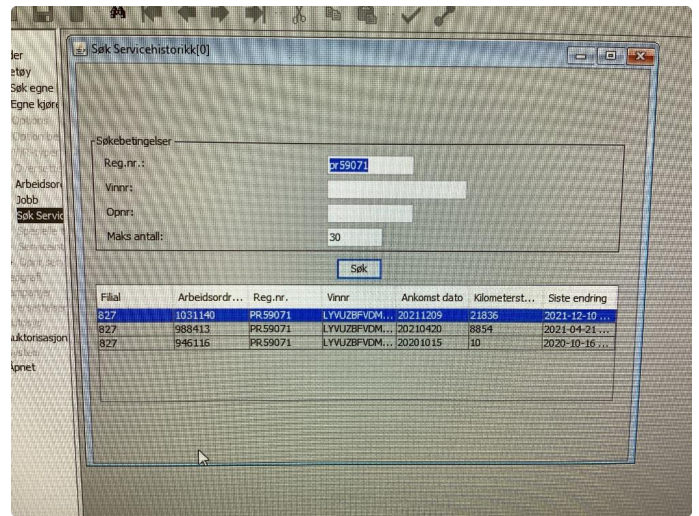
3.2 Mangler tidligere service. Utført

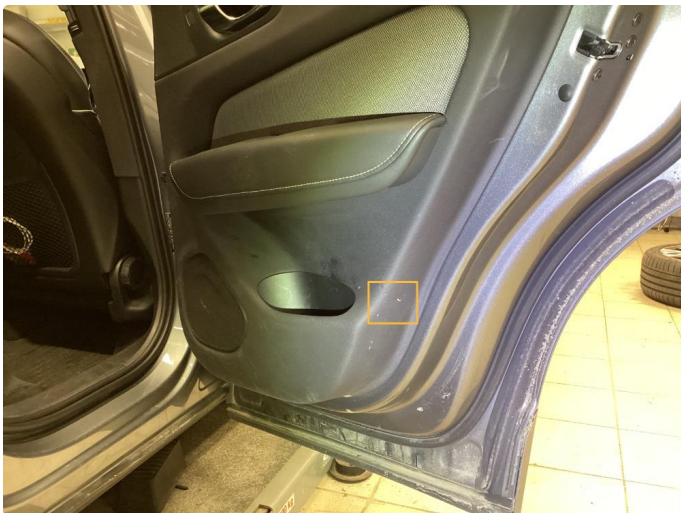
4.1 Rift
