VOLVO XC90 T8 TWIN ENGINE 4WD

TESTDATO: 03.07.2025

CHASSISNR: YV1LFBMUDL1580629

NBF Tilstandsrapport er utarbeidet av Norges Bilbransjeforbund og Forbrukerrådet.

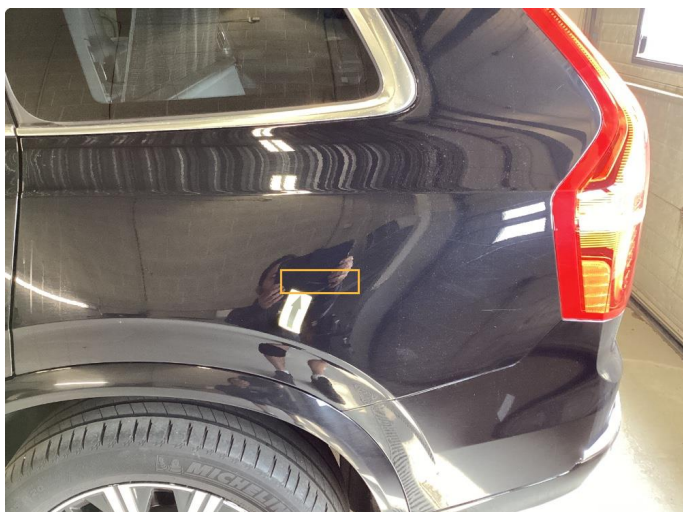
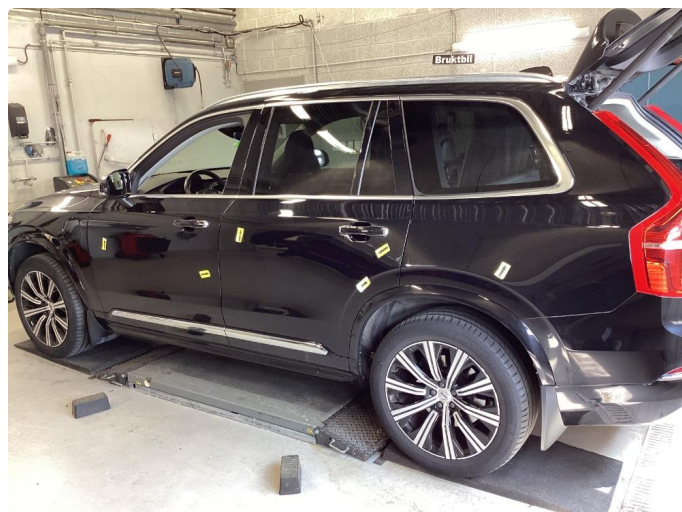
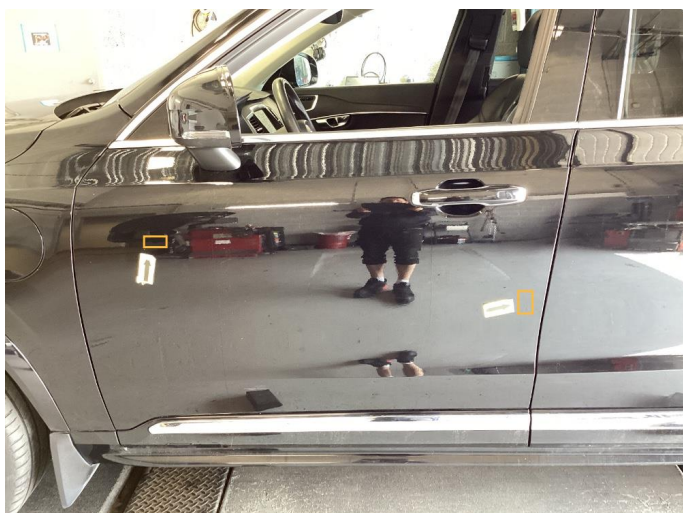
| Punkt | Beskrivelse | Plassering |
|---|---|---|
| 1.2 Dører | bulk. Utført | |

1.2 Bulk. Utført

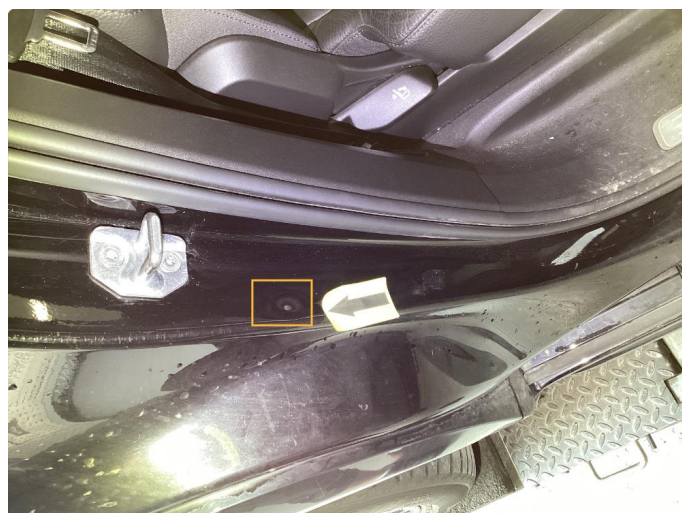
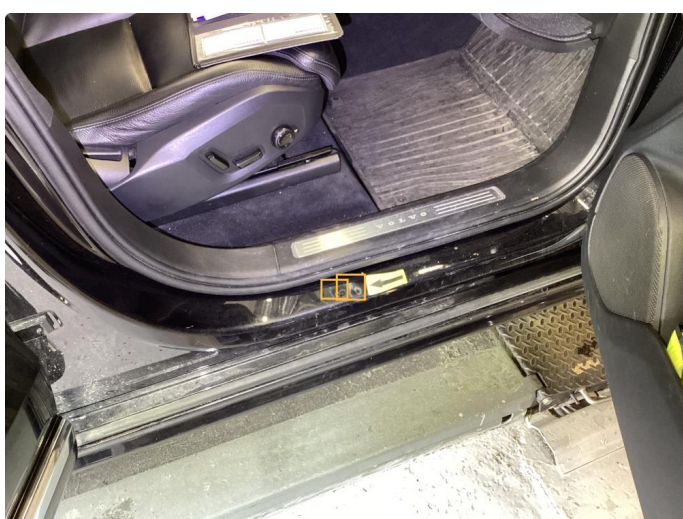
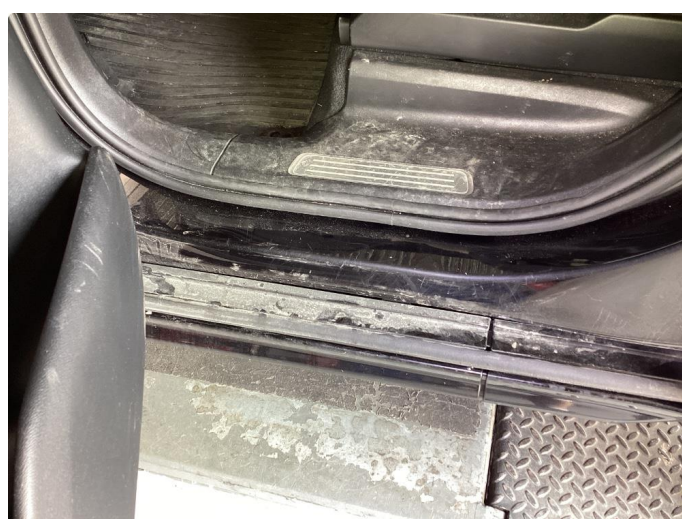
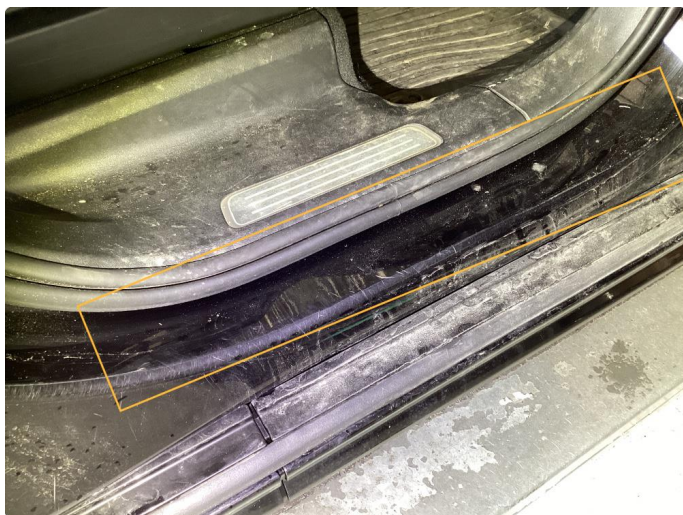
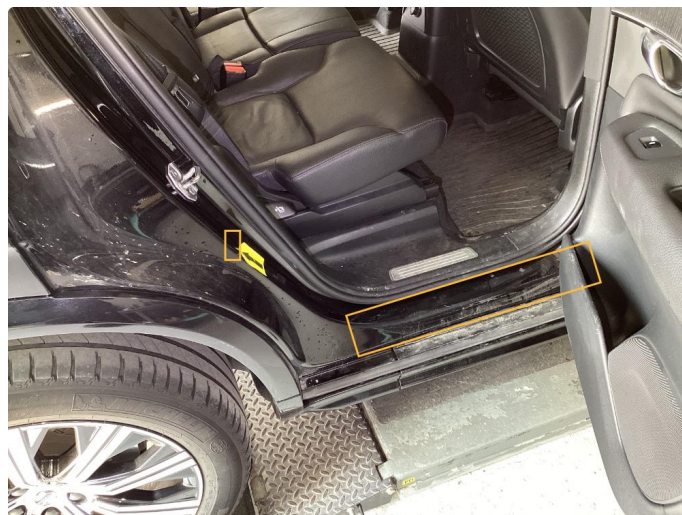
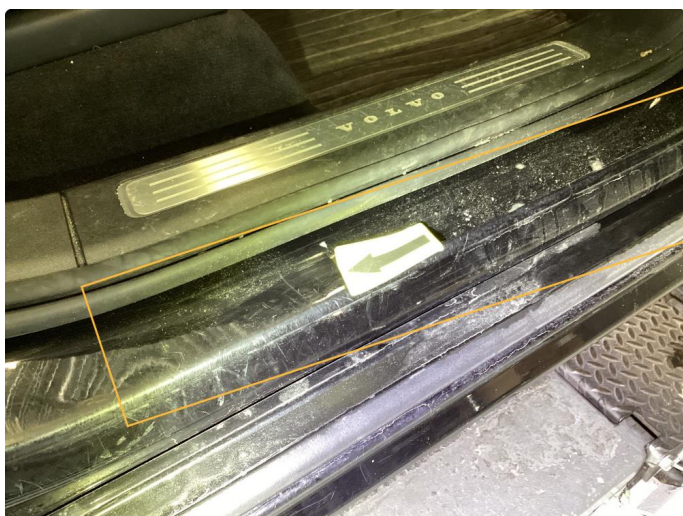
| Punkt | Beskrivelse | Plassering |
|---|---|---|
| 1.5 Terskler/innlastningssone | bulk med lakkskade. Urført | høyre - foran |

1.5 Bulk med lakkskade. Urført

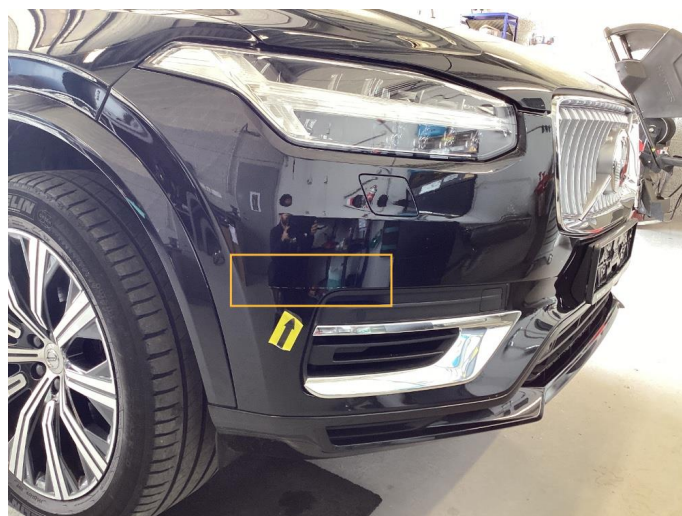
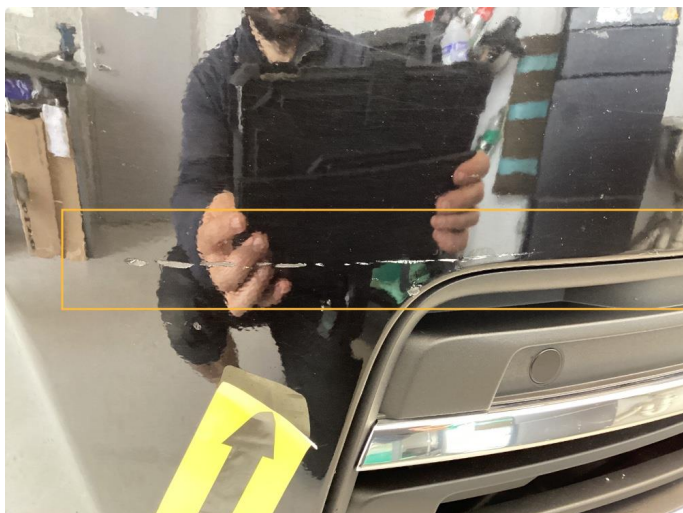
| Punkt | Beskrivelse | Plassering |
|---|---|---|
| 1.6 Støtfanger | ripe(r) ned til grunning. Utført | høyre foran |

1.6 Ripe(r) ned til grunning. Utført

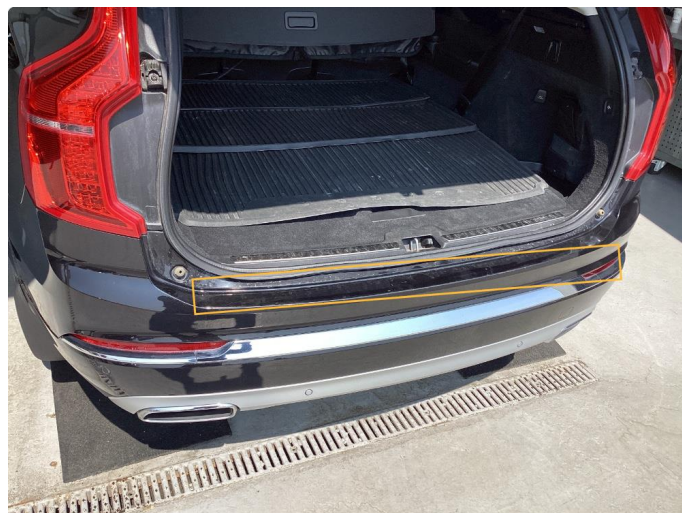
| Punkt | Beskrivelse | Plassering |
|---|---|---|
| 1.7 Støtfanger | ripe(r). Utført | bak |

1.7 Ripe(r). Utført

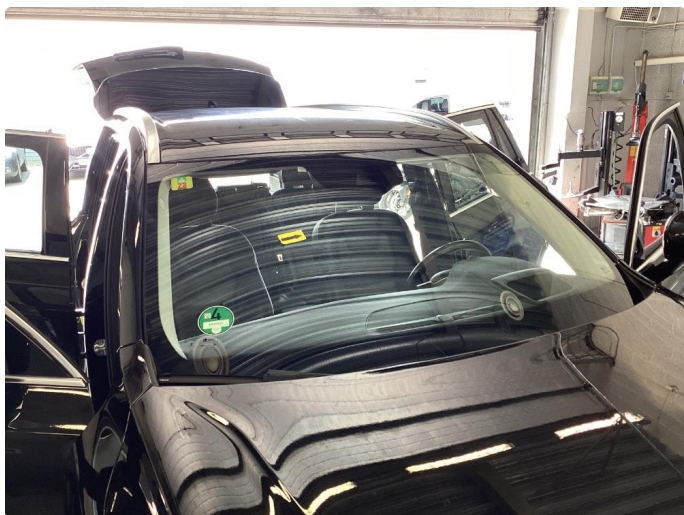
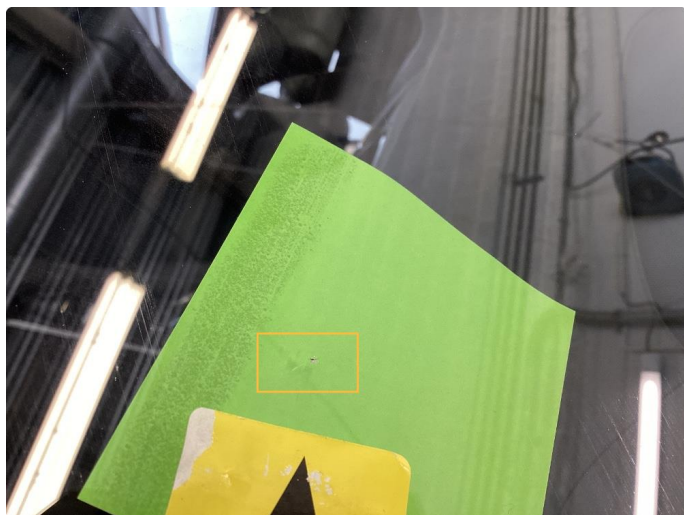
| Punkt | Beskrivelse | Plassering |
|---|---|---|
| 1.8 Frontvindu | steinsprut. Utført | |

1.8 Steinsprut. Utført

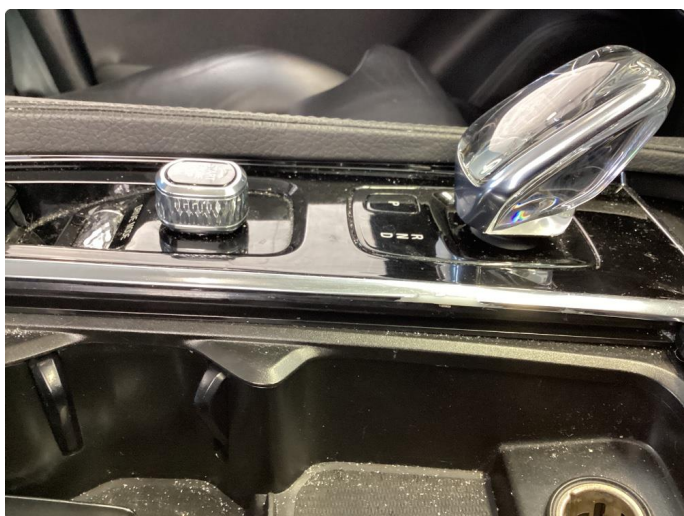
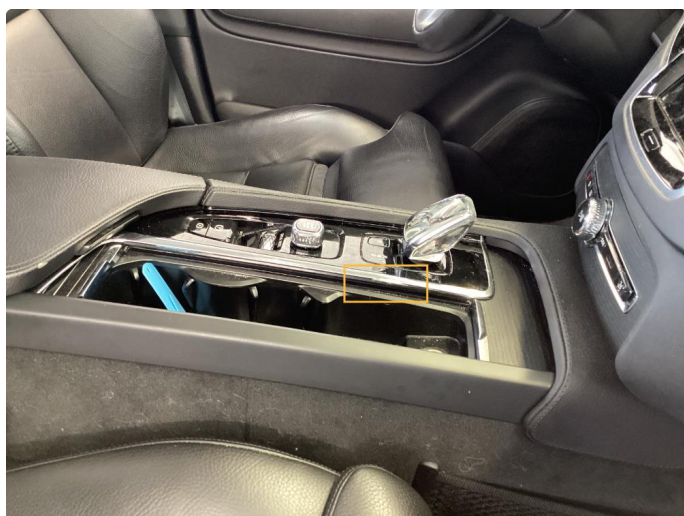
| Punkt | Beskrivelse | Plassering |
|---|---|---|
| 2.1 Midtkonsoll/midtarmlene | missfarget. Utført | |

2.1 Missfarget. Utført

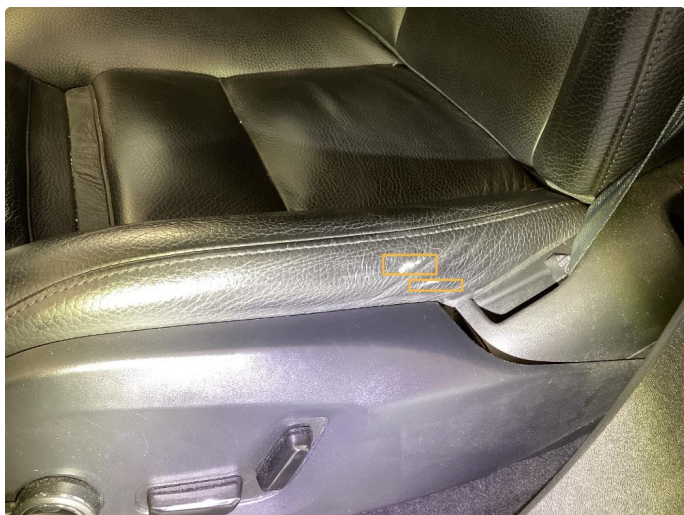
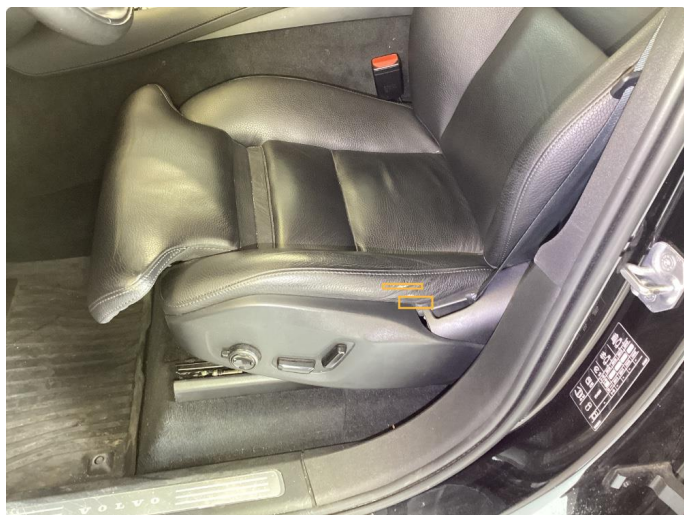
| Punkt | Beskrivelse | Plassering |
|---|---|---|
| 2.2 Seter | skade på setetrekk. skinndoktor | venstre foran |

2.2 Skade på setetrekk. skinndoktor
