TESTDATO: 07.09.2026

KODE: 2110259

NBF Tilstandsrapport er utarbeidet av Norges Bilbransjeforbund og Forbrukerrådet.

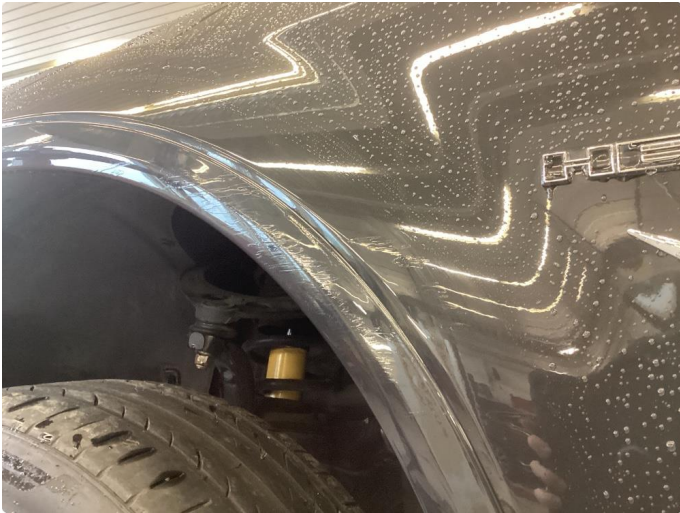
| Punkt | Beskrivelse | Plassering |
|---|---|---|
| 1.1 Skjermer | skade | venstre foran |

1.1 Skade

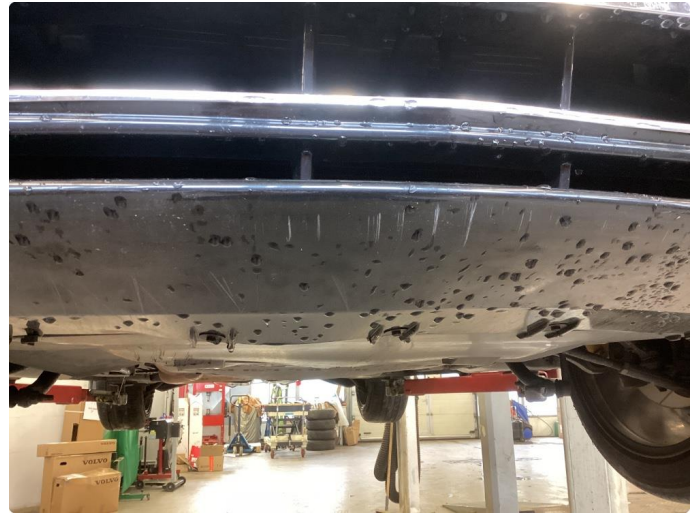
| Punkt | Beskrivelse | Plassering |
|---|---|---|
| 1.2 Støtfanger | ripe(r) | foran |

1.2 Ripe(r)
