VOLKSWAGEN CADDY / 2KN 150 HK AUTOMAT 4WD

TESTDATO: 05.10.2026

CHASSISNR: WV1ZZZ2KZX016544

NBF Tilstandsrapport er utarbeidet av Norges Bilbransjeforbund og Forbrukerrådet.

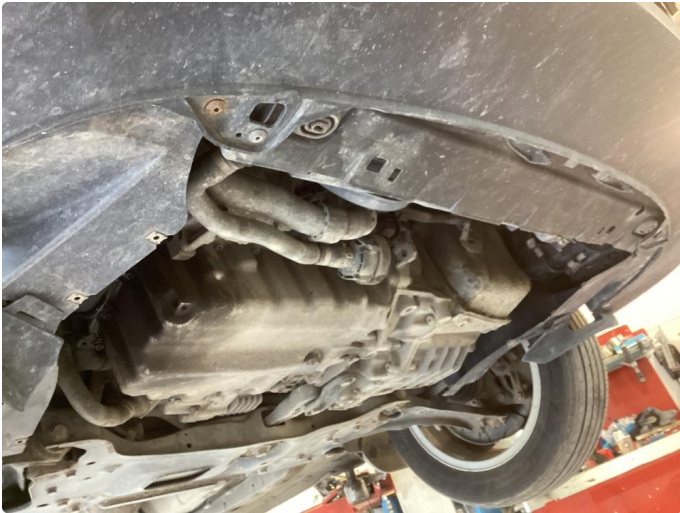
| Punkt | | Beskrivelse | Plassering |
|---|---|---|---|
| 1.1 | Under bil | beskyttelsesplate skadet/mangler | foran |

1.1 Beskyttelsesplate skadet/mangler

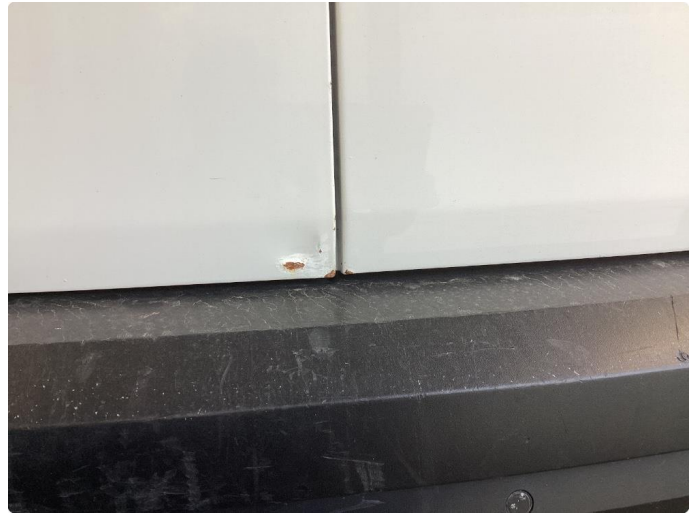
| Punkt | | Beskrivelse | Plassering |
|---|---|---|---|
| 1.2 | Bakluke | lett rust/korrosjon | midten bak |

1.2 Lett rust/korrosjon

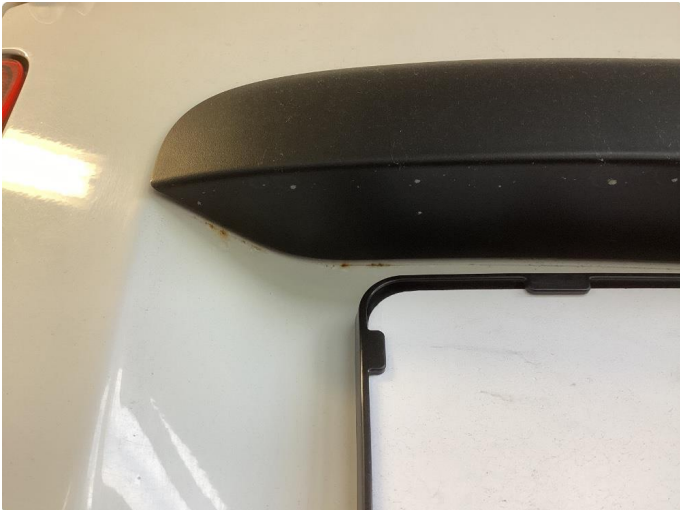
| Punkt | | Beskrivelse | Plassering |
|---|---|---|---|
| 1.3 | Bakluke | lett rust/korrosjon | midten - oppe |

1.3 Lett rust/korrosjon

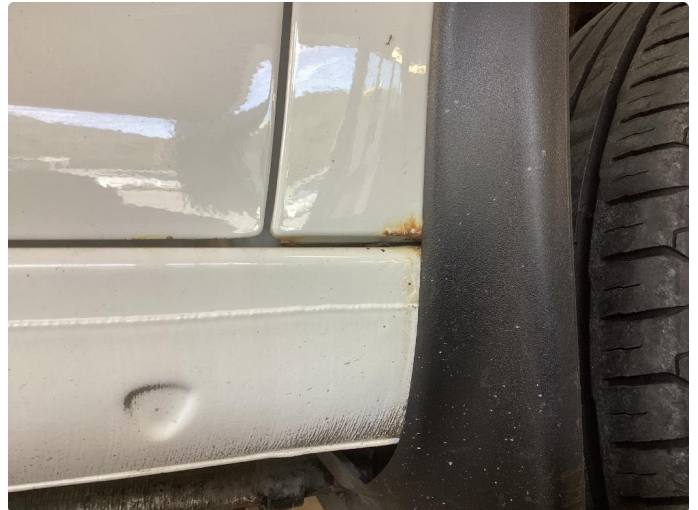
| Punkt | | Beskrivelse | Plassering |
|---|---|---|---|
| 1.4 | Skjermer | lett rust | høyre foran |

1.4 Lett rust

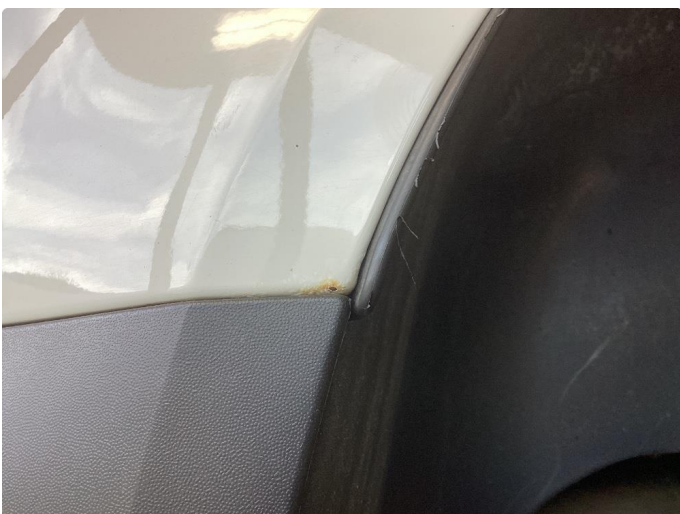
| Punkt | | Beskrivelse | Plassering |
|---|---|---|---|
| 1.5 | Skjermer | lett rust | høyre bak |

1.5 Lett rust

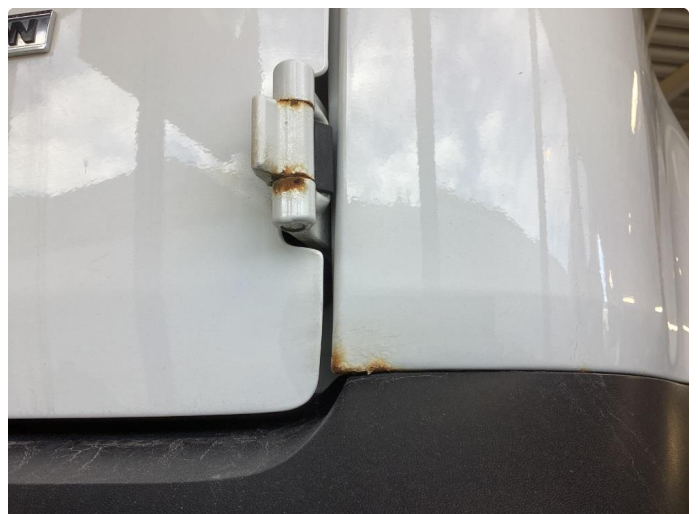
| Punkt | | Beskrivelse | Plassering |
|---|---|---|---|
| 1.6 | Skjermer | lett rust | høyre bak |

1.6 Lett rust

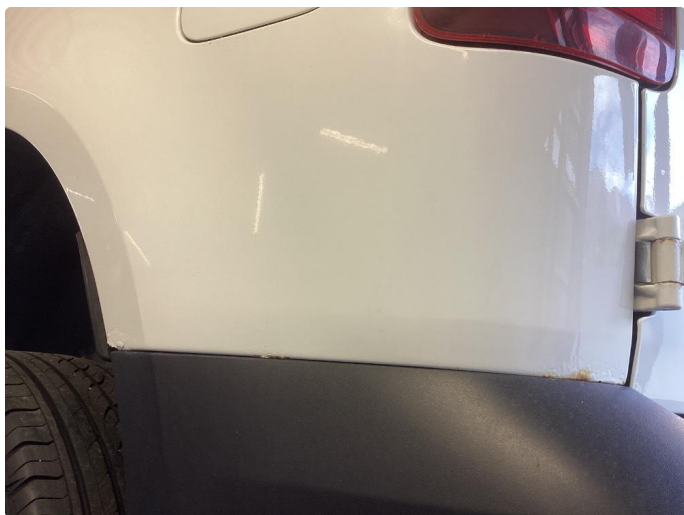
| Punkt | | Beskrivelse | Plassering |
|---|---|---|---|
| 1.7 | Skjermer | lett rust | venstre bak |

1.7 Lett rust

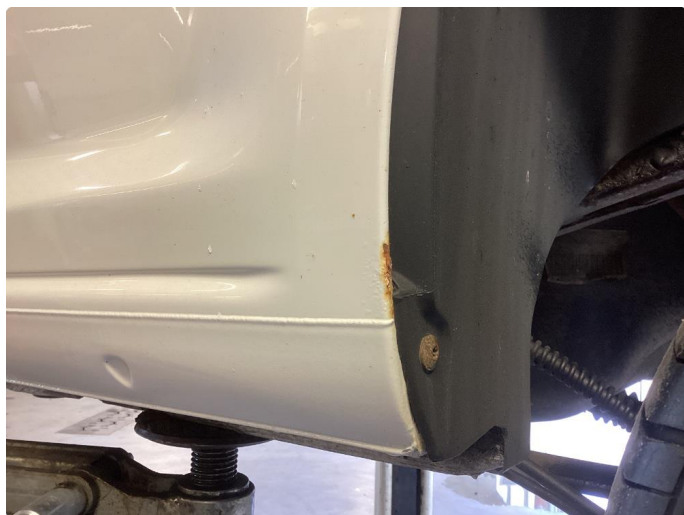
| Punkt | | Beskrivelse | Plassering |
|---|---|---|---|
| 1.8 | Skjermer | lett rust | venstre bak |

1.8 Lett rust

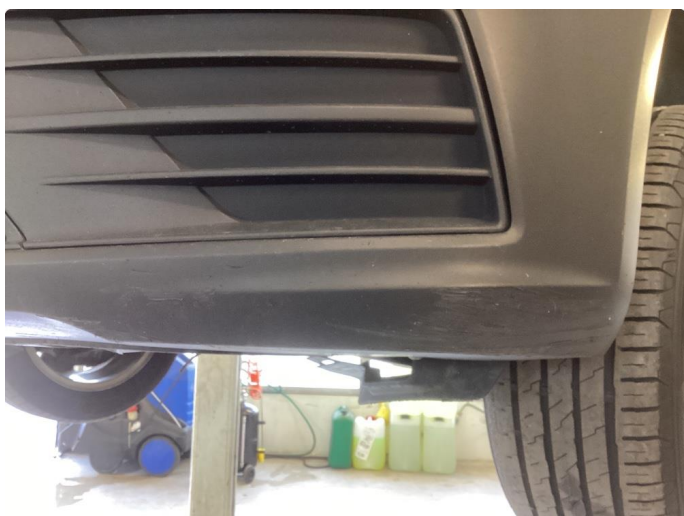
| Punkt | | Beskrivelse | Plassering |
|---|---|---|---|
| 1.9 | Støtfanger | ripe(r) ned til grunning | ytre - venstre foran |

1.9 Ripe(r) ned til grunning

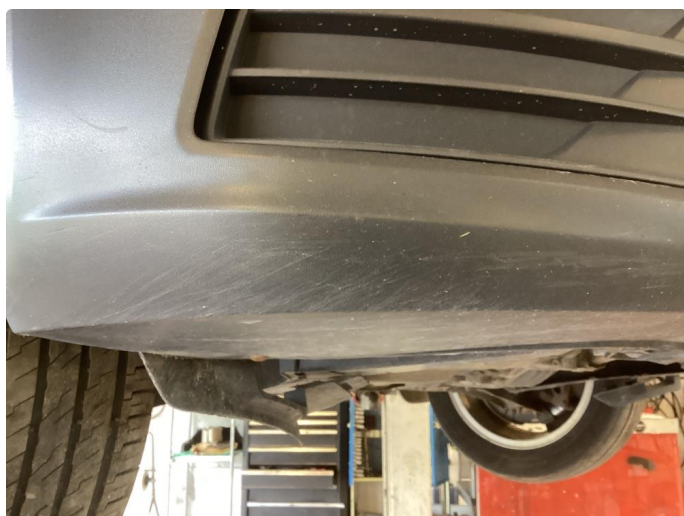
| Punkt | | Beskrivelse | Plassering |
|---|---|---|---|
| 1.10 | Støtfanger | ripe(r) ned til grunning | høyre foran |

1.10 Ripe(r) ned til grunning

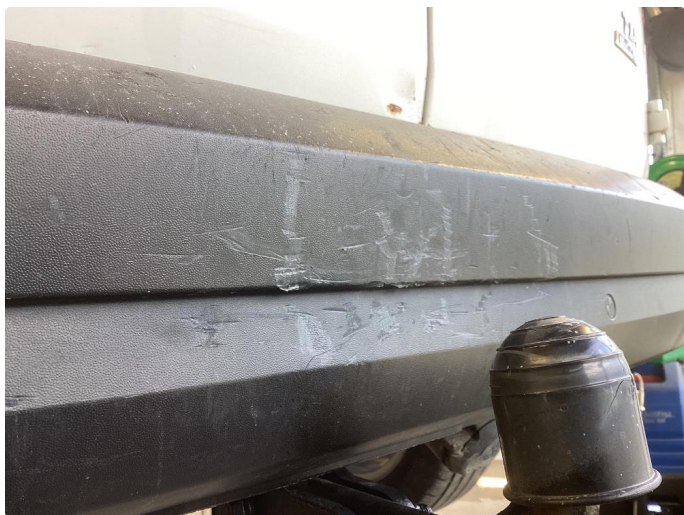
| Punkt | | Beskrivelse | Plassering |
|---|---|---|---|
| 1.11 | Støtfanger | ripe(r) ned til grunning | midten bak |

1.11 Ripe(r) ned til grunning

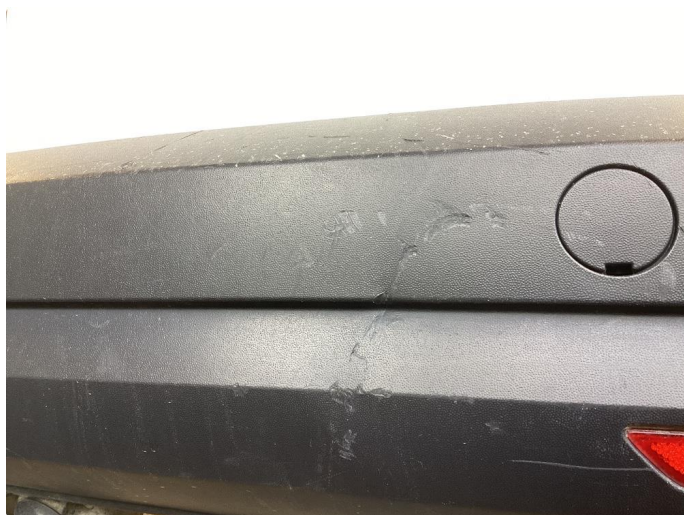
| Punkt | | Beskrivelse | Plassering |
|---|---|---|---|
| 1.12 | Støtfanger | ripe(r) ned til grunning | høyre bak |

1.12 Ripe(r) ned til grunning

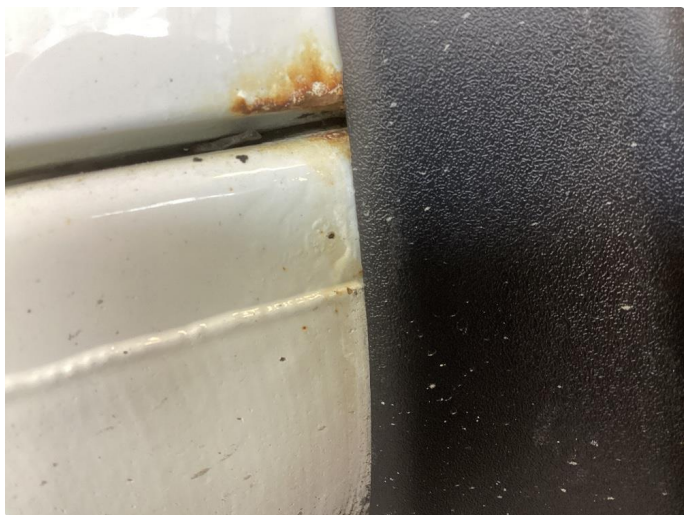
| Punkt | | Beskrivelse | Plassering |
|---|---|---|---|
| 1.13 | Kanal | lett korrosjon/rust | høyre foran |

1.13 Lett korrosjon/rust

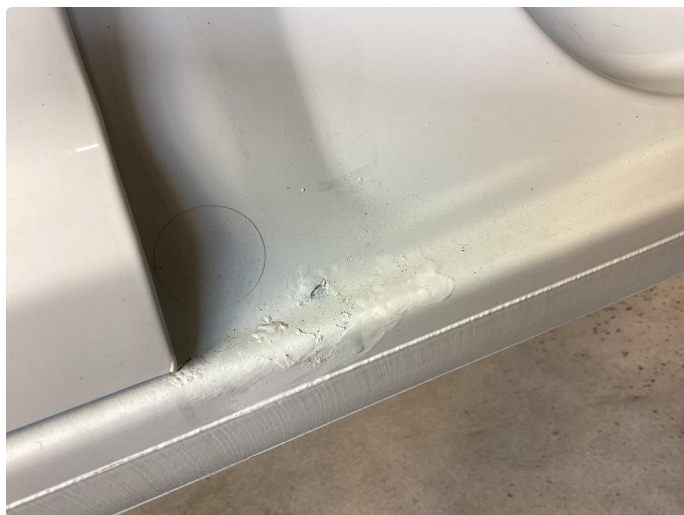
| Punkt | | Beskrivelse | Plassering |
|---|---|---|---|
| 1.14 | Kanal | ufagmessig utført arbeid | midten høyre |

1.14 Ufagmessig utført arbeid

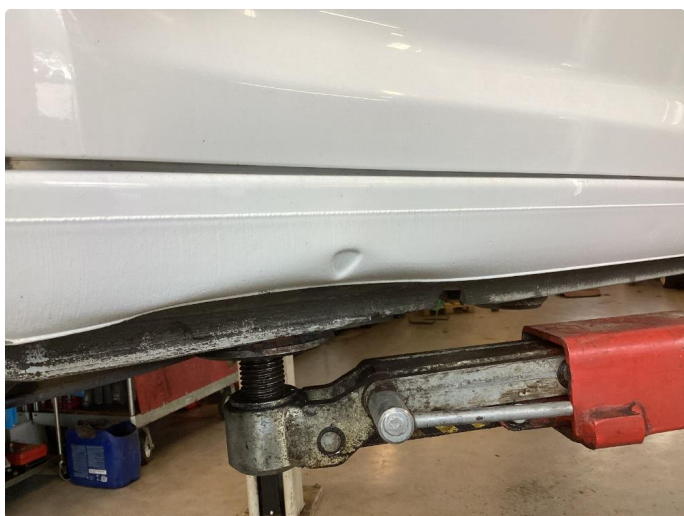
| Punkt | | Beskrivelse | Plassering |
|---|---|---|---|
| 1.15 | Kanal | skade | høyre bak |

1.15 Skade

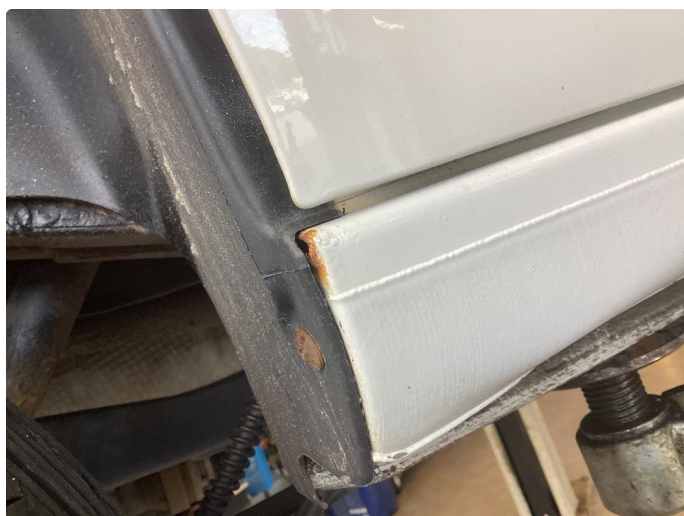
| Punkt | | Beskrivelse | Plassering |
|---|---|---|---|
| 1.16 | Kanal | korrosjon/rust | høyre bak |

1.16 Korrosjon/rust

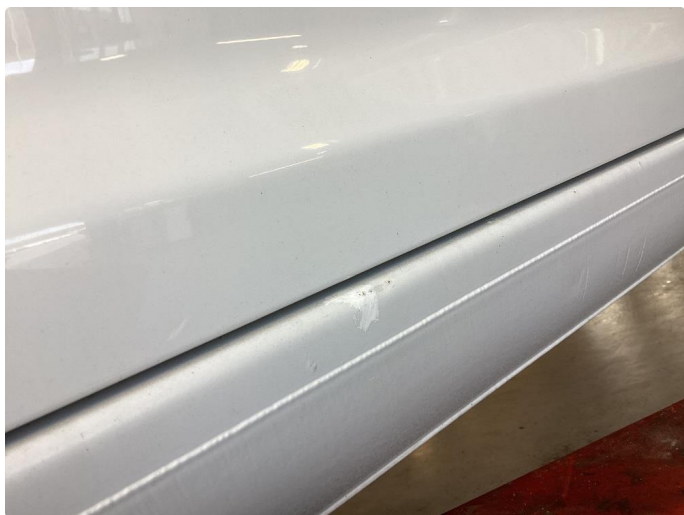
| Punkt | | Beskrivelse | Plassering |
|---|---|---|---|
| 1.17 | Kanal | ufagmessig utført arbeid | høyre bak |

1.17 Ufagmessig utført arbeid

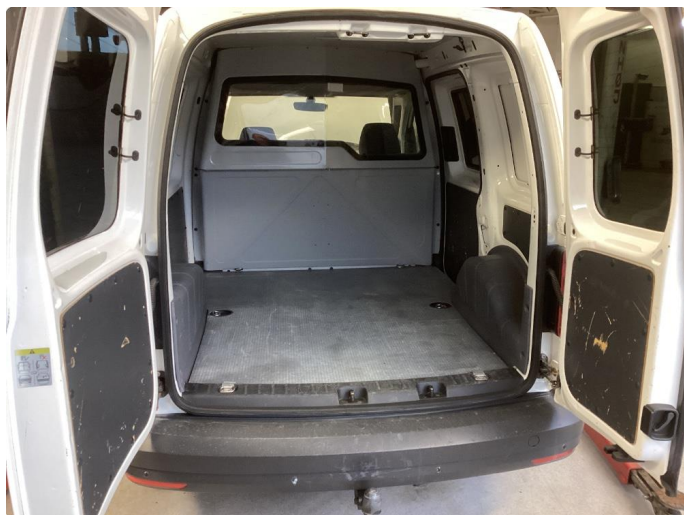
| Punkt | | Beskrivelse | Plassering |
|---|---|---|---|
| 2.1 | Varerom | Normale bruksmerker varebil | |

2.1 Normale bruksmerker varebil
