**LEXUS LEXUS NX450H+ 4WD**
**TESTDATO: 23.10.2025**
**KODE: 1848571**

**YF21289**

**Bensin hybrid  
- Ladbar  
hybrid**
**CHASSISNR: JTJCKBFZ302027316**
**BRUKTIMPORT: Nei**
**KJØRETØY: Personbil**
**FRIST FOR PKK: 11.03.2028**

**OPPSUMMERT STATUS PÅ KJØRETØY**

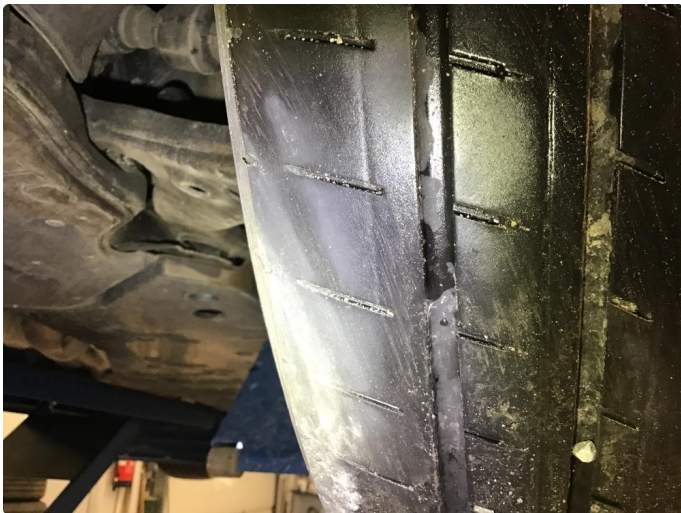
| Punkt | Beskrivelse | Plassering |
|---|---|---|
| 1.2 Dekk/Felger | Skiftet 2 sommerdekk | |

1.2 Skiftet 2 sommerdekk

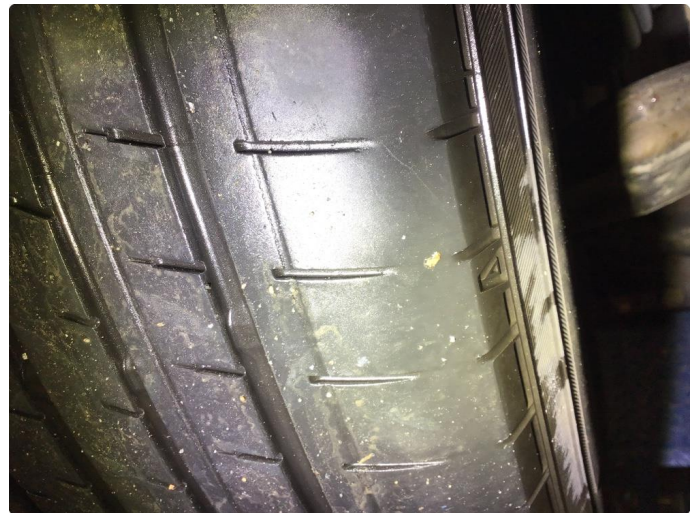
1.2 Skiftet 2 sommerdekk
