**MITSUBISHI MITSUBISHI L200 150 HK AUTOMAT 4WD**
**TESTDATO: 29.10.2025**
**KODE: 1854075**

**ZA20638**

NBF Tilstandsrapport er utarbeidet av Norges Bilbransjeforbund og Forbrukerrådet.

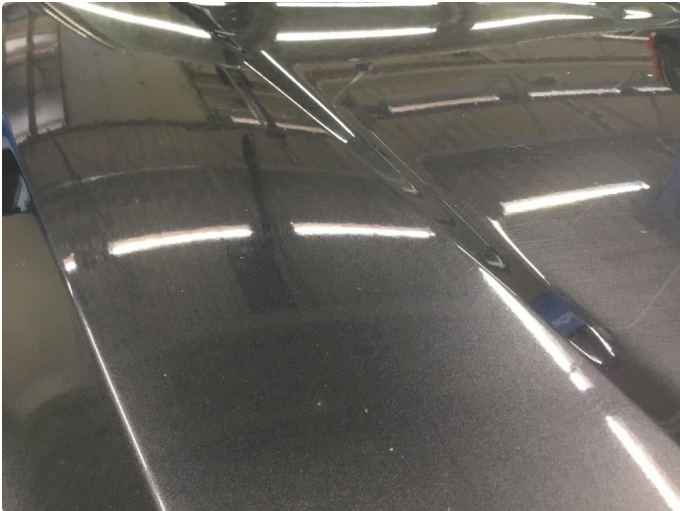
| Punkt | Beskrivelse | Plassering |
|---|---|---|
| 1.1 Lakk | generelt mye riper | alle |

1.1 Generelt mye riper

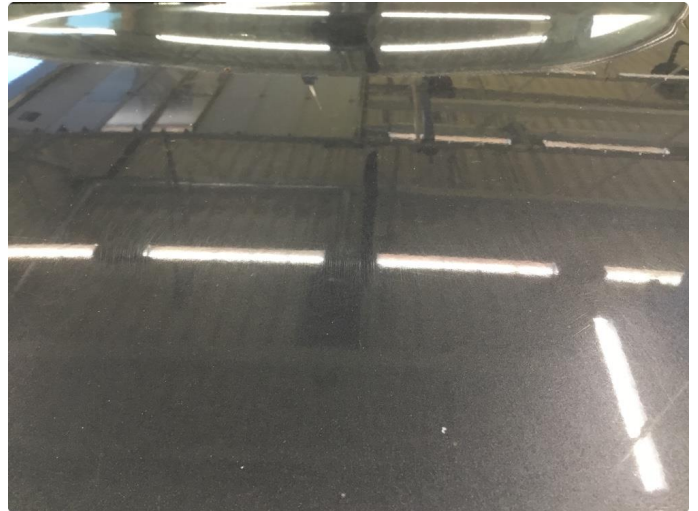
1.1 Generelt mye riper

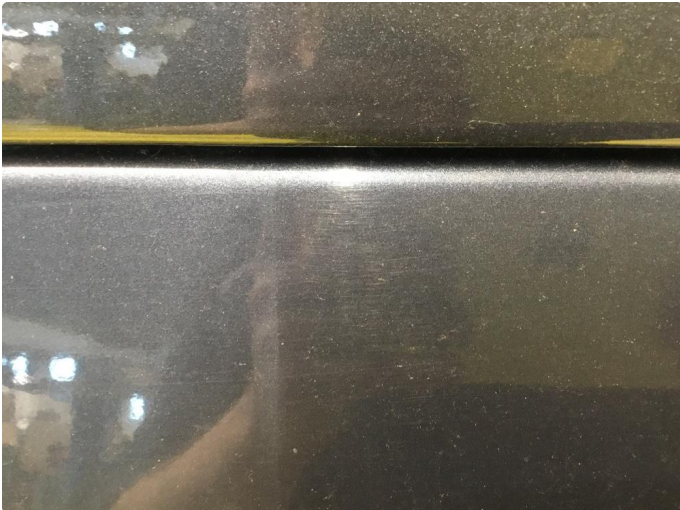
1.1 Generelt mye riper

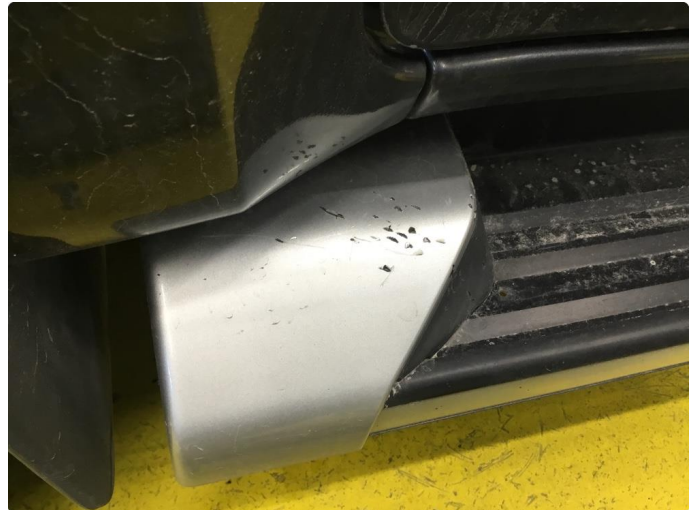
1.1 Generelt mye riper

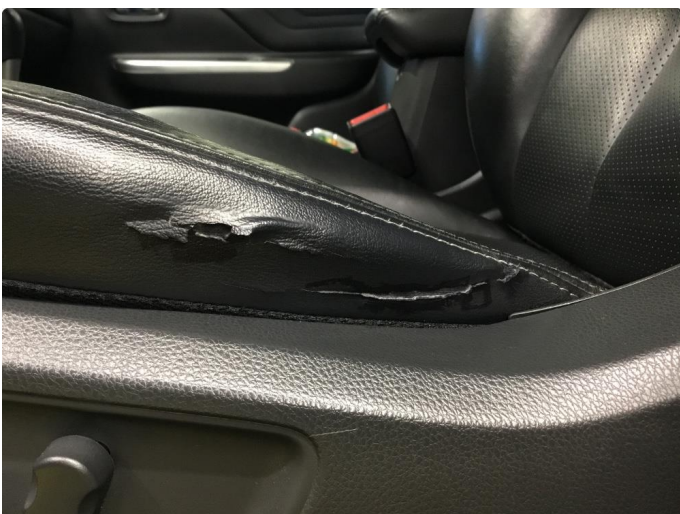
| Punkt | Beskrivelse | Plassering |
|---|---|---|
| 2.1 Seter | slitt | venstre foran |

2.1 Slitt

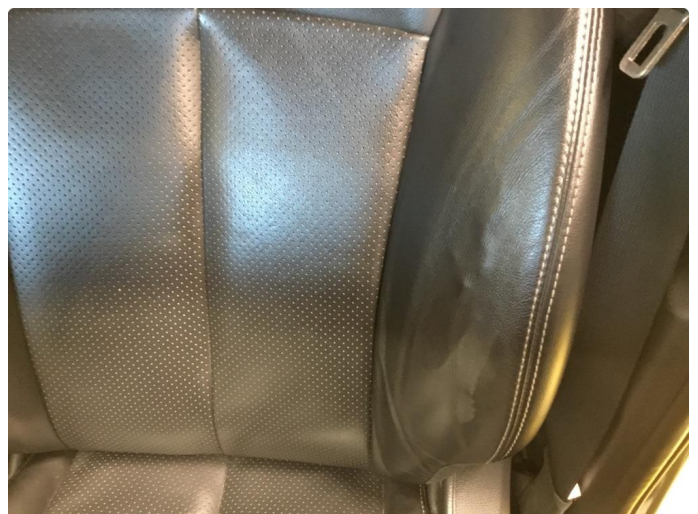
2.1 Slitt

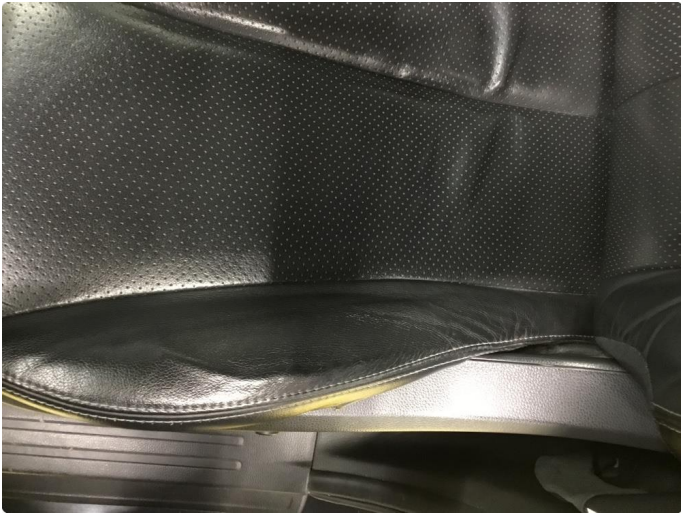
2.1 Slitt
