TOYOTA PROACE 2WD

TESTDATO: 10.04.2025

EB90966

## OPPSUMMERT STATUS PÅ KJØRETØY

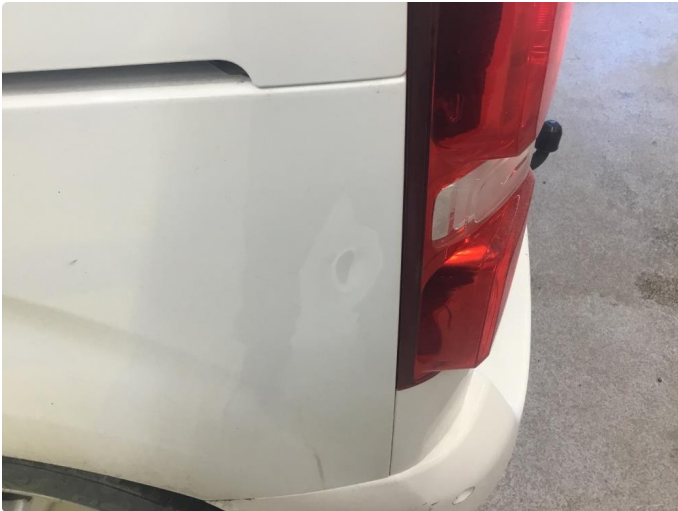
| Punkt | | Beskrivelse | Plassering |
|---|---|---|---|
| 1.1 | Skjermer | bulk | venstre bak |

1.1 Bulk

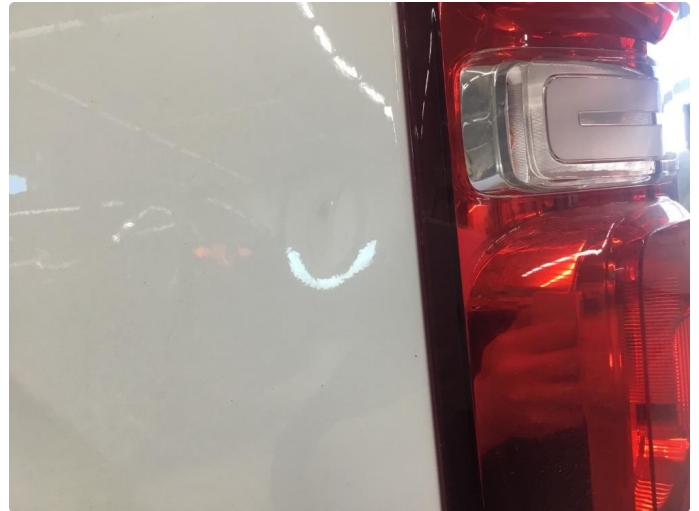
1.1 Bulk

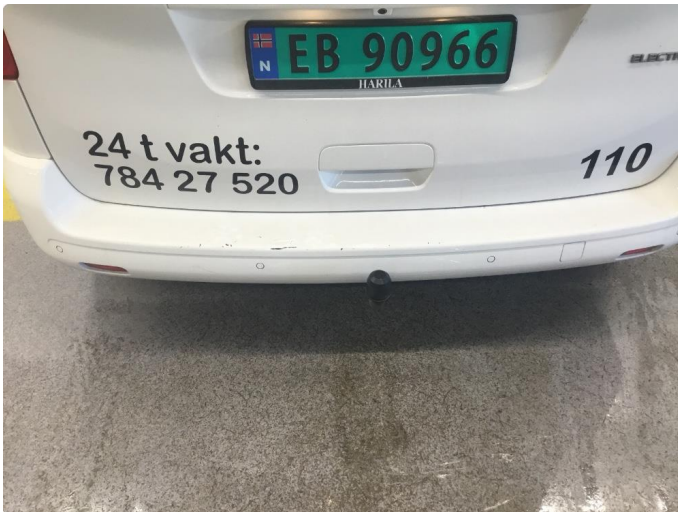
| Punkt | | Beskrivelse | Plassering |
|---|---|---|---|
| 1.2 | Støtfanger | Riper på støtfanger bak | bak |

1.2 Riper på støtfanger bak

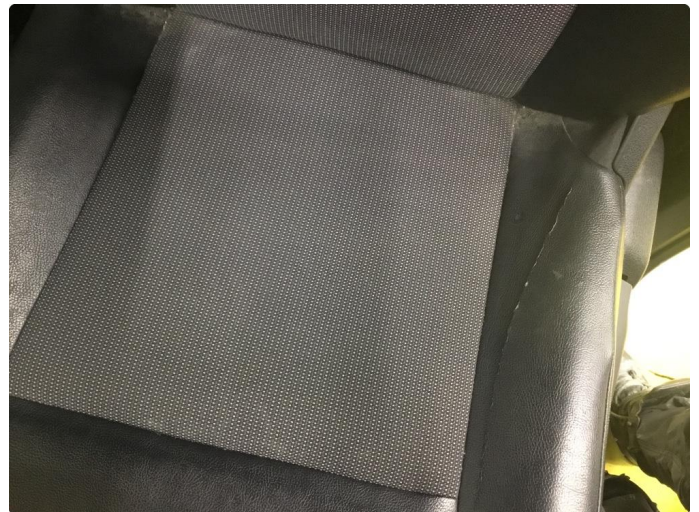
| Punkt | | Beskrivelse | Plassering |
|---|---|---|---|
| 2.1 | Seter | rift - setepute | venstre foran |

2.1 Rift - setepute
