TOYOTA PROACE 2WD

TESTDATO: 10.04.2025

EB90966

NBF Tilstandsrapport er utarbeidet av Norges Bilbransjeforbund og Forbrukerrådet.

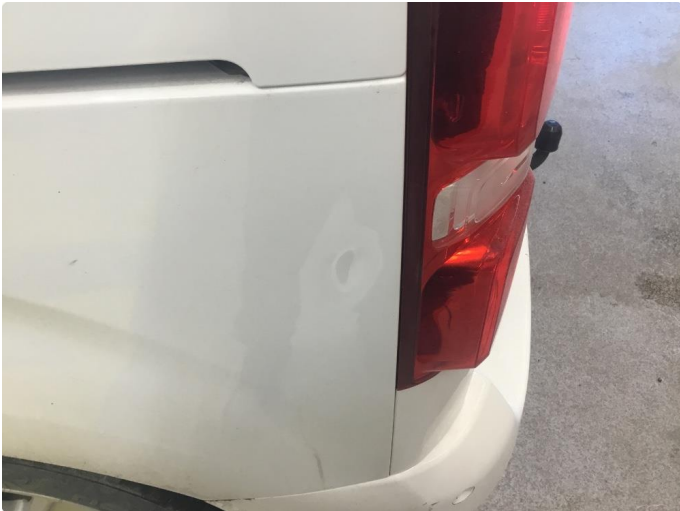
| Punkt | Beskrivelse | Plassering |
|---|---|---|
| 1.1 Skjermer | bulk | venstre bak |

1.1 Bulk

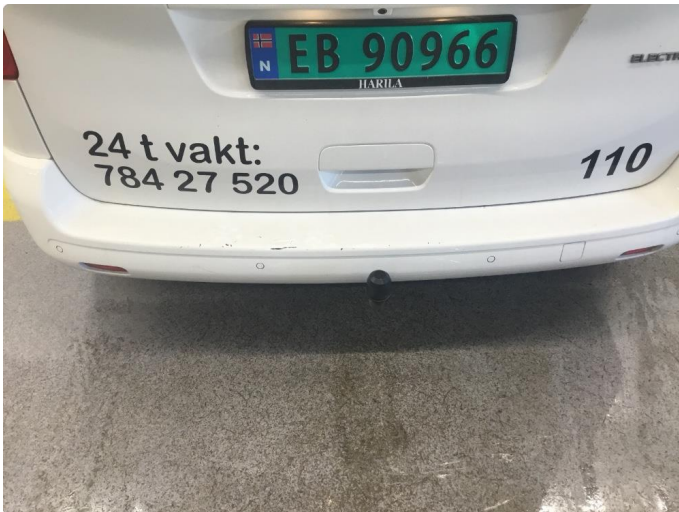
| Punkt | Beskrivelse | Plassering |
|---|---|---|
| 1.2 Støtfanger | Riper på støtfanger bak | bak |

1.2 Riper på støtfanger bak
