TOYOTA COROLLA 2WD

TESTDATO: 02.12.2025

ZH60829

NBF Tilstandsrapport er utarbeidet av Norges Bilbransjeforbund og Forbrukerrådet.

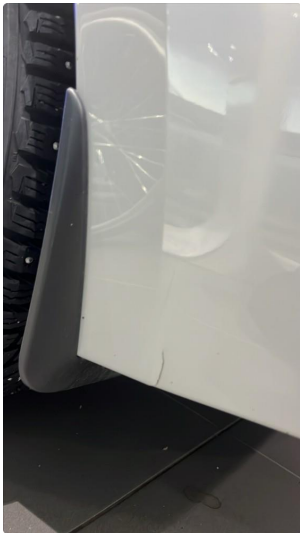
| Punkt | Beskrivelse | Plassering |
|---|---|---|
| 1.1 Støtfanger | Liten sprekk støtfanger v.bak | |

1.1 Liten sprekk støtfanger v.bak
