VOLKSWAGEN CADDY 75 HK MANUELL 2WD

TESTDATO: 03.03.2026

ZX23722

CHASSISNR: WV1ZZZ2KZX114155

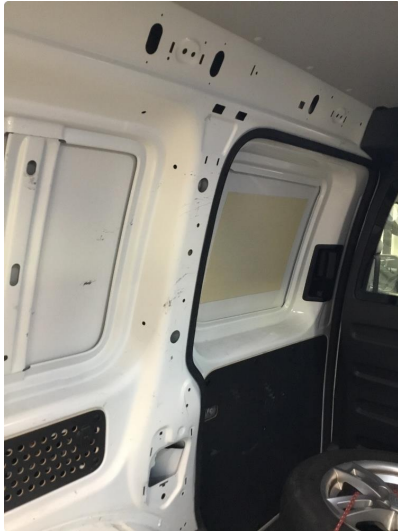
| Punkt | | Beskrivelse | Plassering |
|---|---|---|---|
| 1.1 | Bakluke | ripe(r) | |

1.1 Ripe(r)

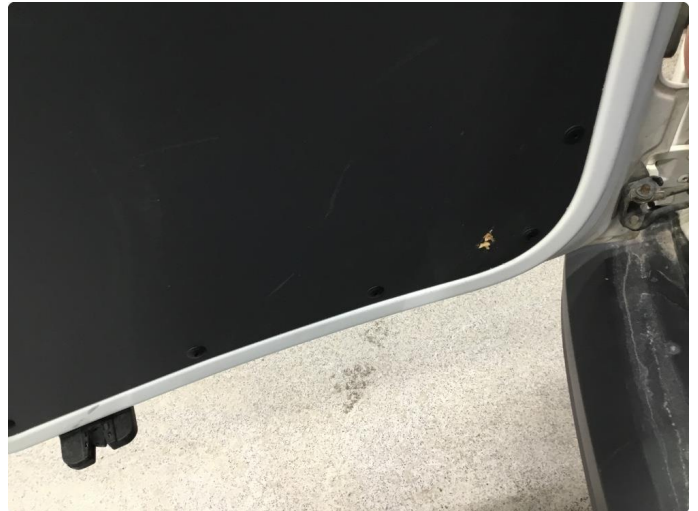
| Punkt | | Beskrivelse | Plassering |
|---|---|---|---|
| 1.2 | Bakluke | bulk | midten venstre |

1.2 Bulk

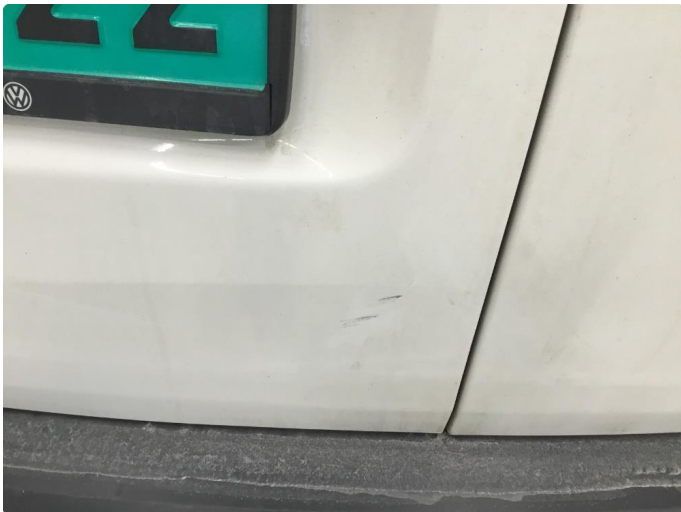
| Punkt | | Beskrivelse | Plassering |
|---|---|---|---|
| 1.3 | Bakluke | ripe(r) | midten bak |

1.3 Ripe(r)

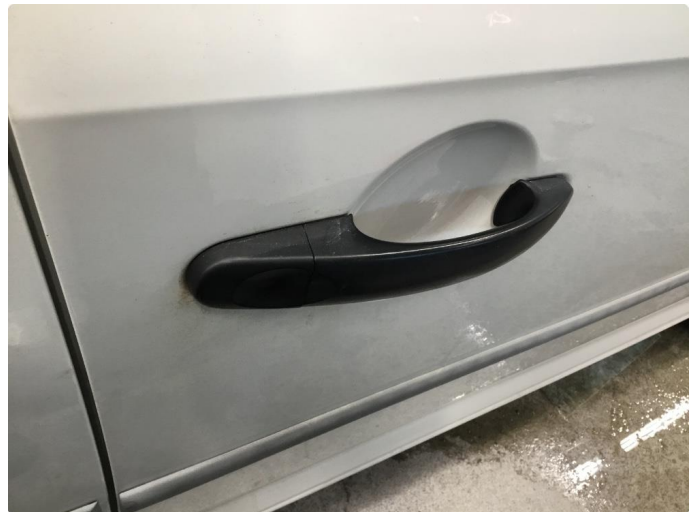
| Punkt | | Beskrivelse | Plassering |
|---|---|---|---|
| 1.4 | Bakluke | øvrige feil | høyre foran |

1.4 Øvrige feil

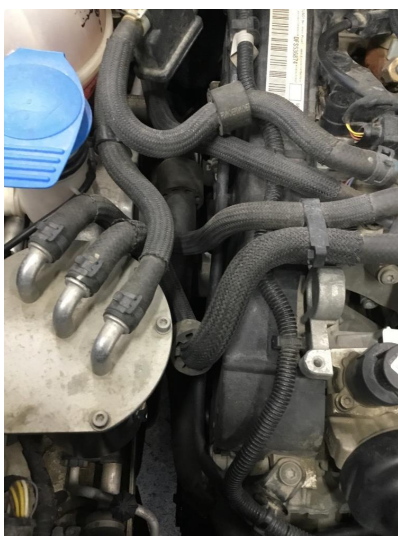
| Punkt | | Beskrivelse | Plassering |
|---|---|---|---|
| 2.1 | Service | registerreim blir byttet 10.03.2026 | |

2.1 Registerreim blir byttet 10.03.2026
