**VOLVO V60 TWIN ENGINE 4WD**
**TESTDATO: 25.02.2026**
**KODE: 1958343**

**ZX23451**

NBF Tilstandsrapport er utarbeidet av Norges Bilbransjeforbund og Forbrukerrådet.

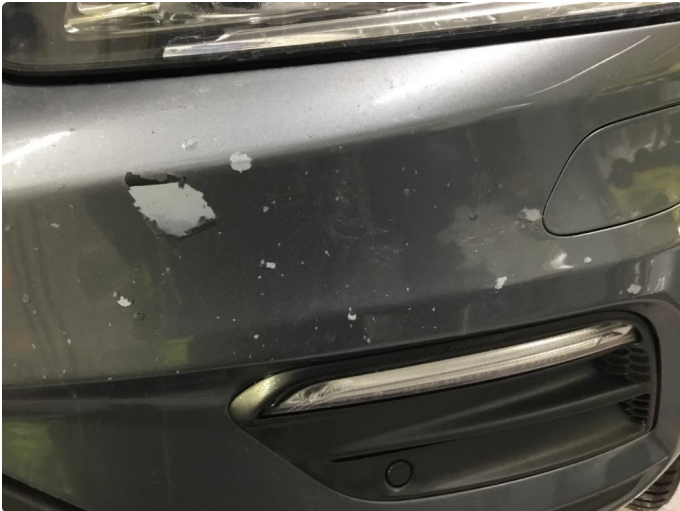
| Punkt | Beskrivelse | Plassering |
|---|---|---|
| 1.1 Lakk | fargeavvik | venstre foran |

1.1 Fargeavvik

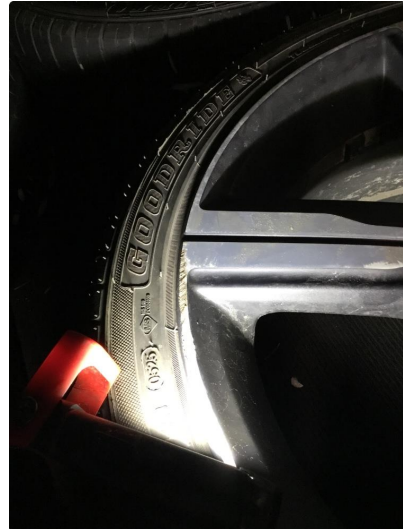
| Punkt | Beskrivelse | Plassering |
|---|---|---|
| 1.2 Dekk/Felger | skade på felg - Sommerhjul | |

1.2 Skade på felg - Sommerhjul

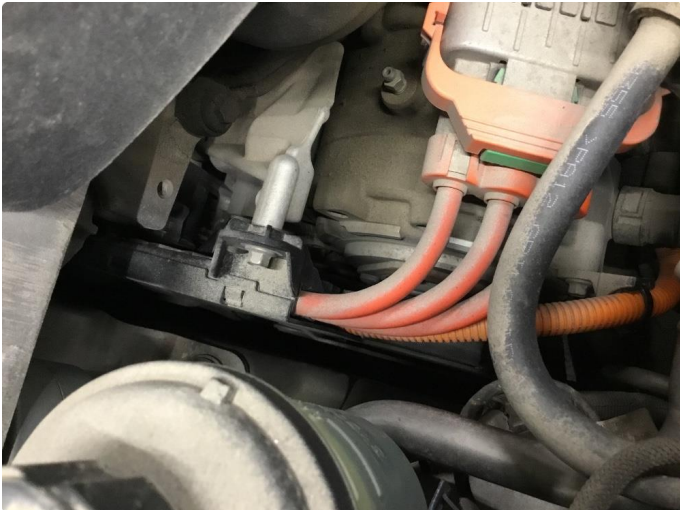
| Punkt | Beskrivelse | Plassering |
|---|---|---|
| 2.1 Service | registerreim bør byttes på 10 år. | høyre foran |

2.1 Registerreim bør byttes på 10 år.
