TOYOTA TOYOTA LAND CRUISER(150 SERIES) 204 HK  
AUTOMAT 4WD

TESTDATO: 17.11.2025

NBF Tilstandsrapport er utarbeidet av Norges Bilbransjeforbund og Forbrukerrådet.

## OPPSUMMERT STATUS PÅ KJØRETØY

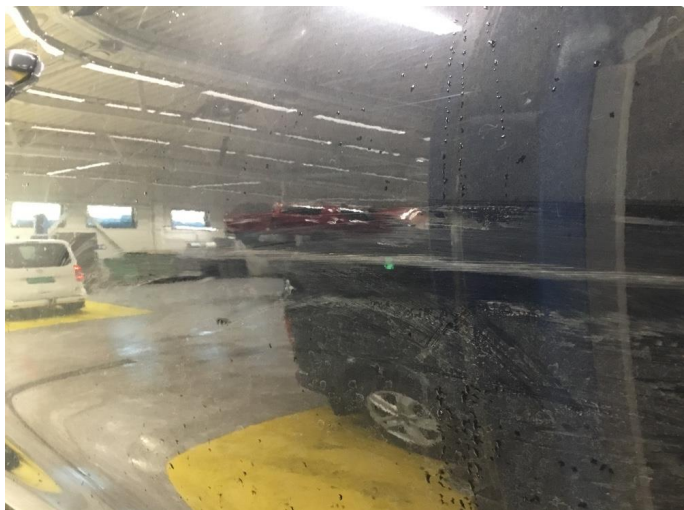
| Punkt | Beskrivelse | Plassering |
|---|---|---|
| 1.1 Dører | riper | høyre foran |

1.1 Riper

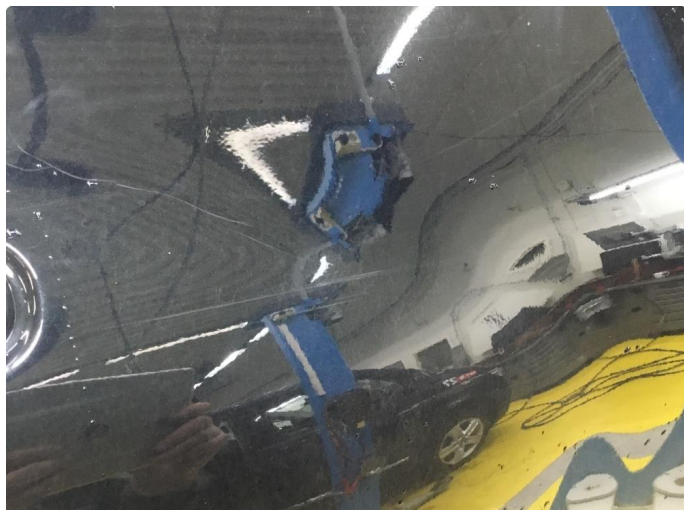
| Punkt | Beskrivelse | Plassering |
|---|---|---|
| 1.2 Dører | riper | høyre bak |

1.2 Riper

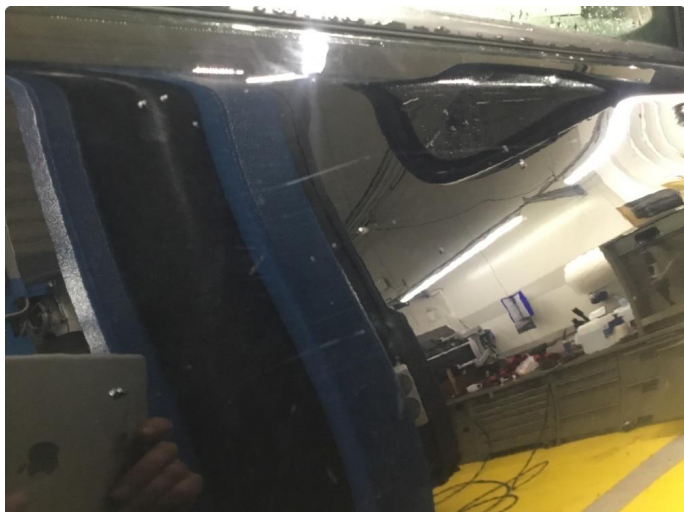
| Punkt | Beskrivelse | Plassering |
|---|---|---|
| 1.3 Dører | riper | høyre foran |

1.3 Riper

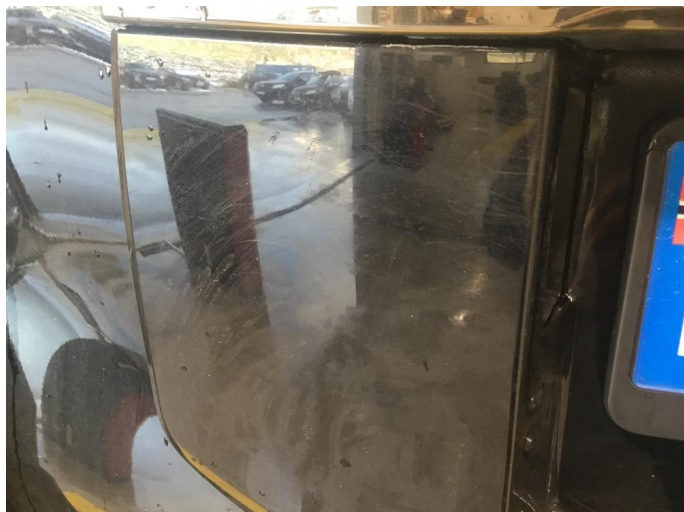
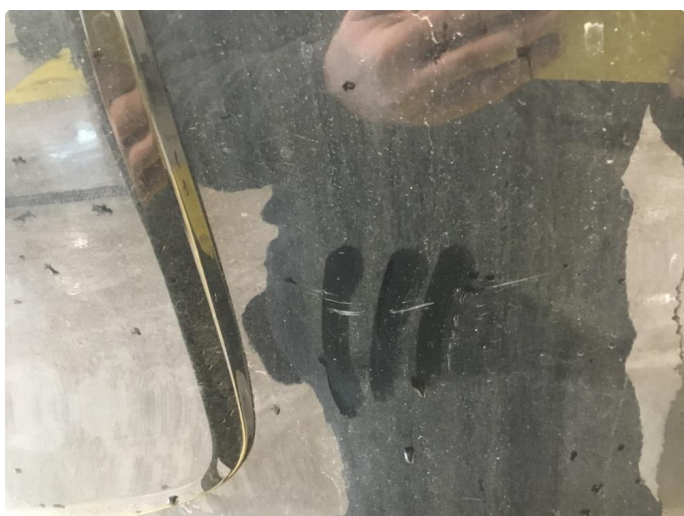
| Punkt | Beskrivelse | Plassering |
|---|---|---|
| 1.4 Bakluke | ripe(r) | foran |

1.4 Ripe(r)

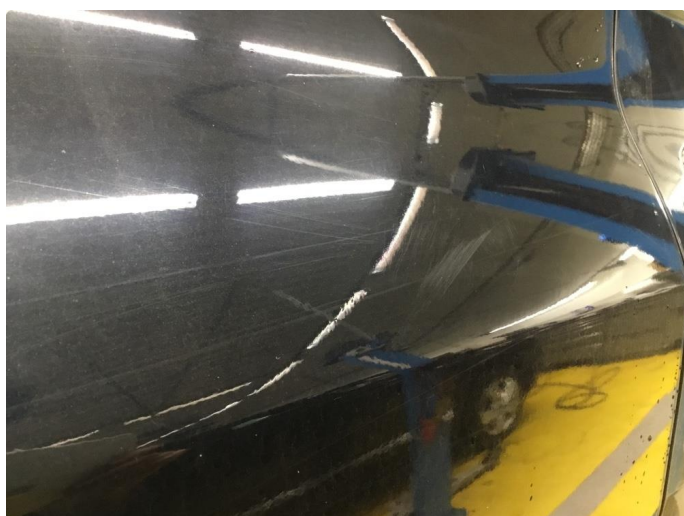
| Punkt | Beskrivelse | Plassering |
|---|---|---|
| 1.5 Skjermer | ripe(r) | høyre bak |

1.5 Ripe(r)

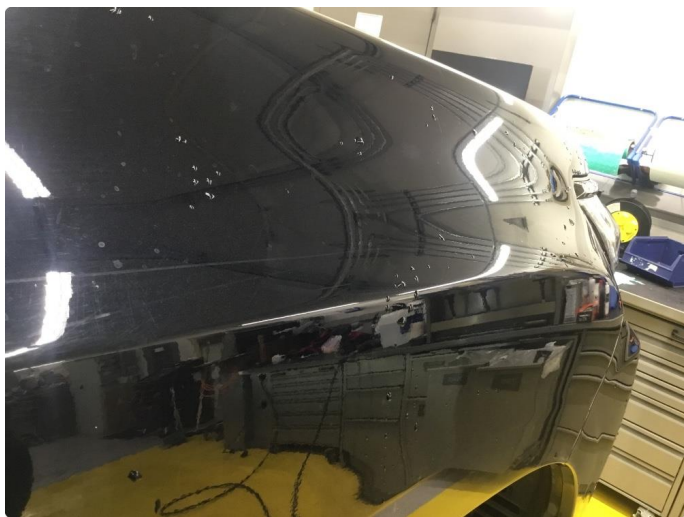
| Punkt | Beskrivelse | Plassering |
|---|---|---|
| 1.6 Skjermer | ripe(r) | høyre foran |

1.6 Ripe(r)

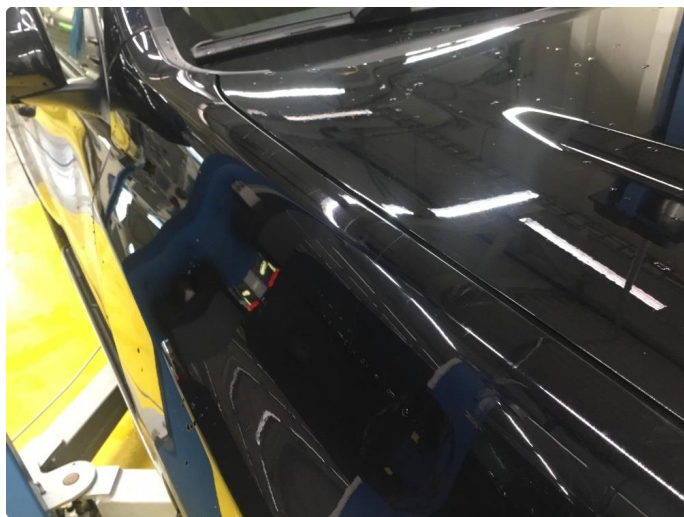
| Punkt | Beskrivelse | Plassering |
|---|---|---|
| 1.7 Skjermer | ripe(r) | høyre foran |

1.7 Ripe(r)

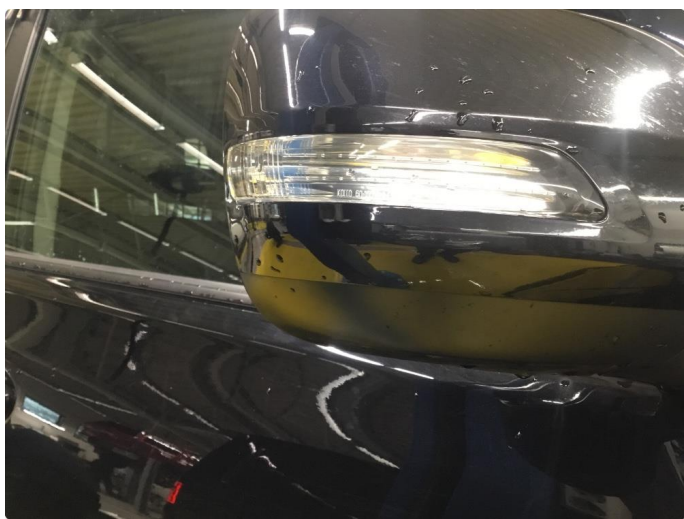
| Punkt | Beskrivelse | Plassering |
|---|---|---|
| 1.8 Speil | deksel skadet/ripe | høyre |

1.8 Deksel skadet/ripe

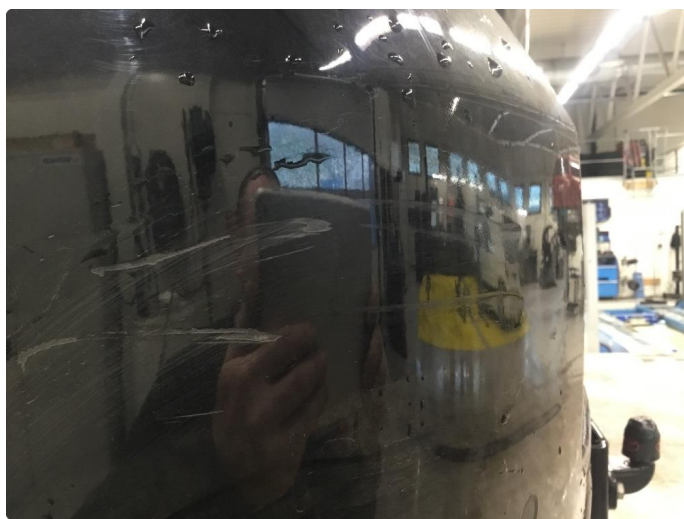
| Punkt | Beskrivelse | Plassering |
|---|---|---|
| 1.9 Støtfanger | skade | bak |

1.9 Skade

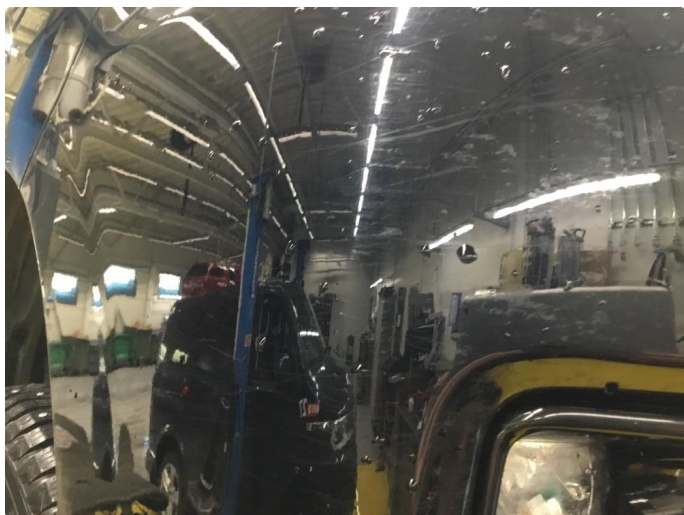
| Punkt | Beskrivelse | Plassering |
|---|---|---|
| 1.10 Støtfanger | ripe(r) | foran |

1.10 Ripe(r)

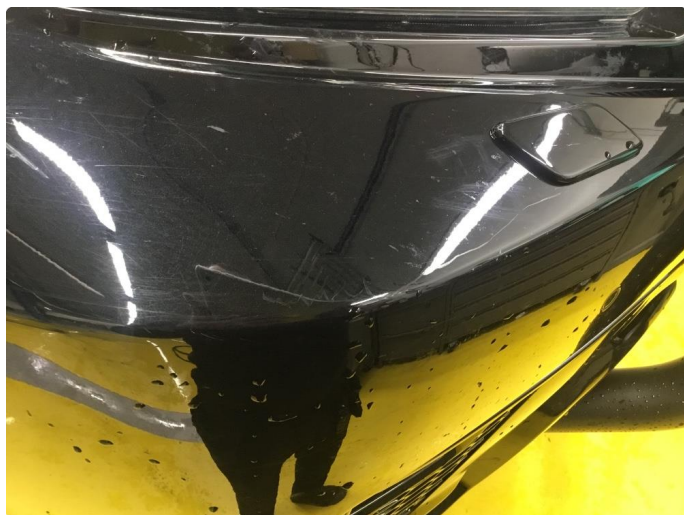
| Punkt | Beskrivelse | Plassering |
|---|---|---|
| 1.11 Støtfanger | ripe(r) | foran |

1.11 Ripe(r)

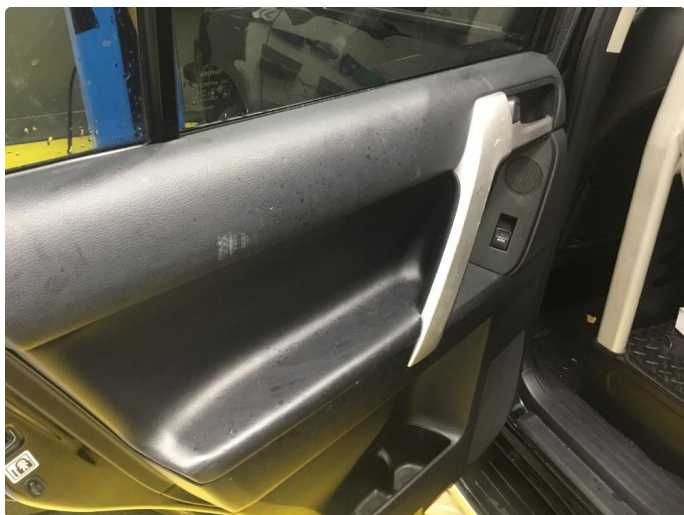
| Punkt | Beskrivelse | Plassering |
|---|---|---|
| 3.1 Dørtrekk | slitt/ripe(r) | venstre bak |

3.1 Slitt/ripe(r)

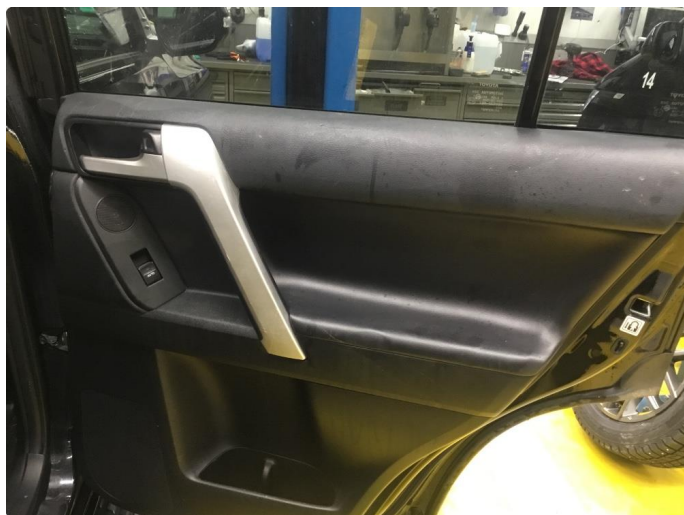
| Punkt | Beskrivelse | Plassering |
|---|---|---|
| 3.2 Dørtrekk | slitt/ripe(r) | høyre bak |

3.2 Slitt/ripe(r)

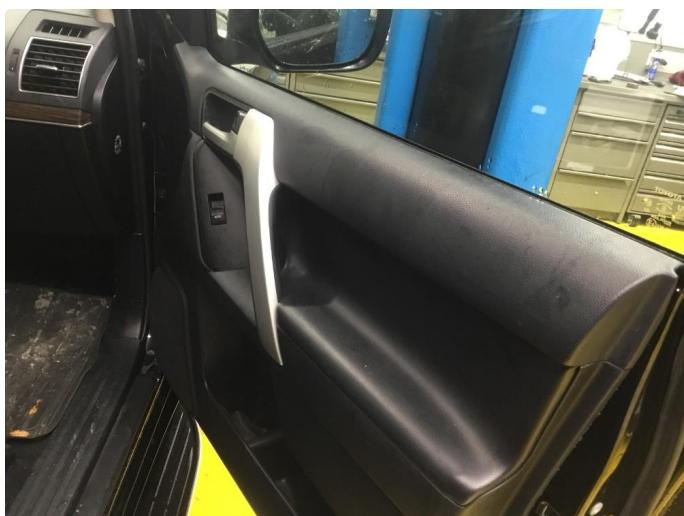
| Punkt | Beskrivelse | Plassering |
|---|---|---|
| 3.3 Dørtrekk | slitt/ripe(r) | høyre foran |

3.3 Slitt/ripe(r)

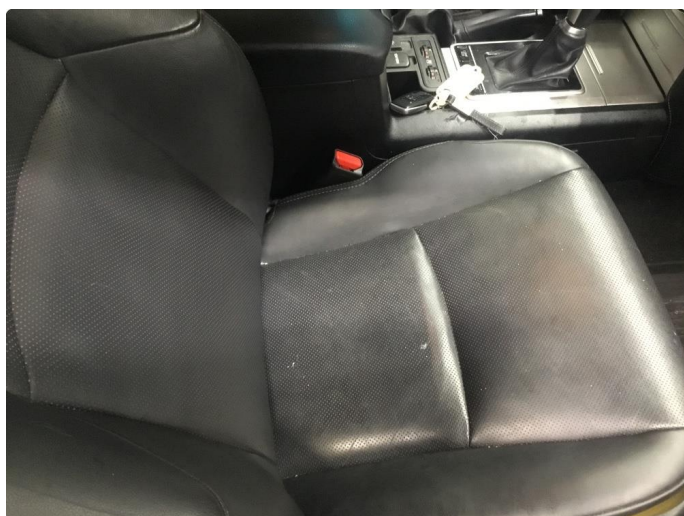
| Punkt | Beskrivelse | Plassering |
|---|---|---|
| 3.4 Seter | slitt | høyre |

3.4 Slitt

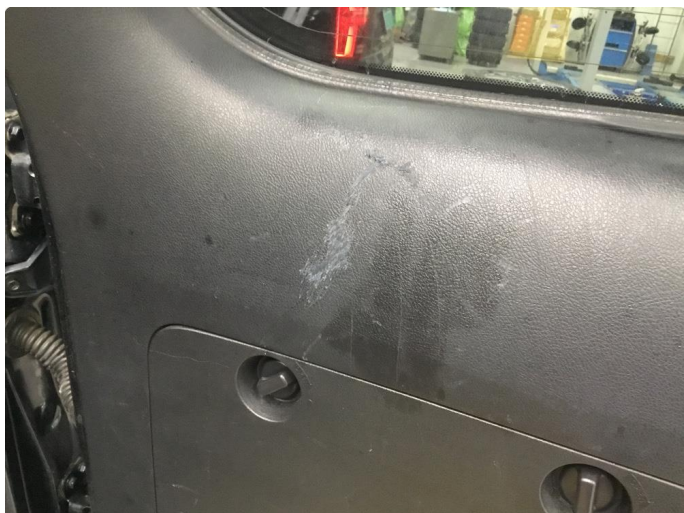
| Punkt | Beskrivelse | Plassering |
|---|---|---|
| 3.5 Bagasjeromskjuler | skadet | bak |

3.5 Skadet

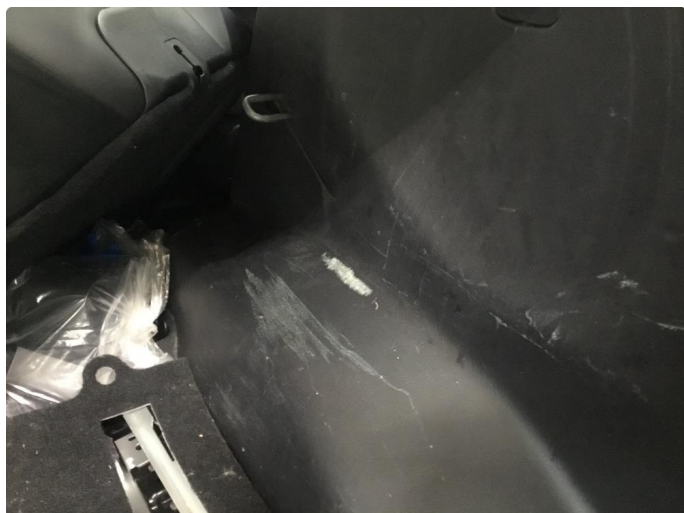
| Punkt | Beskrivelse | Plassering |
|---|---|---|
| 3.6 Bagasjeromskjuler | skadet | høyre bak |

3.6 Skadet

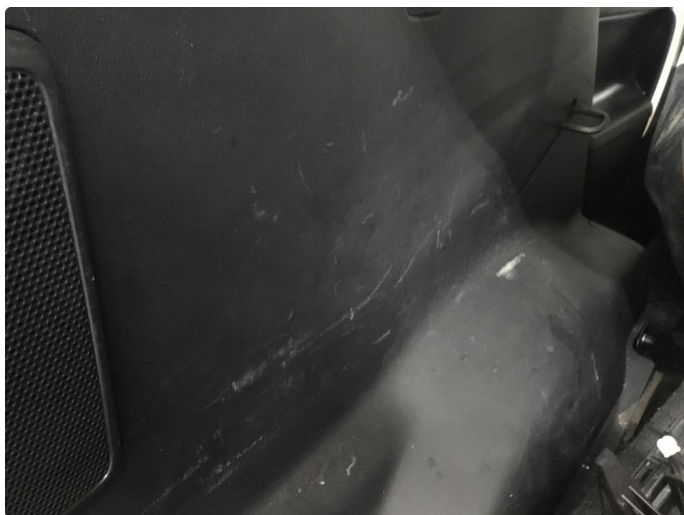
| Punkt | Beskrivelse | Plassering |
|---|---|---|
| 3.7 Bagasjeromskjuler | skadet | venstre bak |

3.7 Skadet

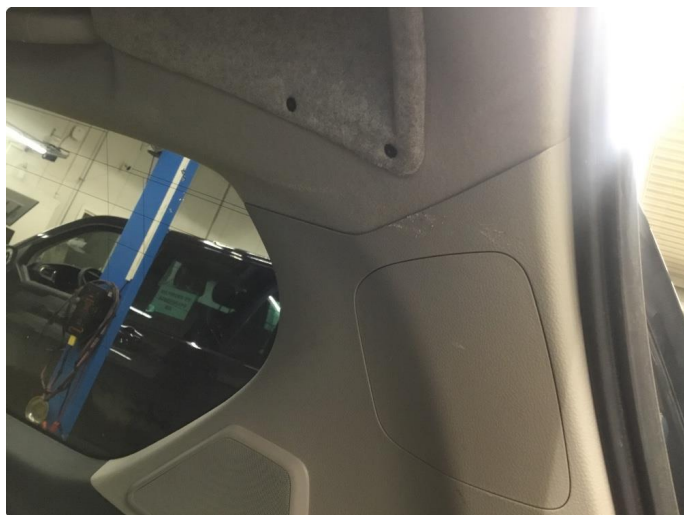
| Punkt | Beskrivelse | Plassering |
|---|---|---|
| 3.8 Bagasjeromskjuler | skadet | høyre bak |

3.8 Skadet

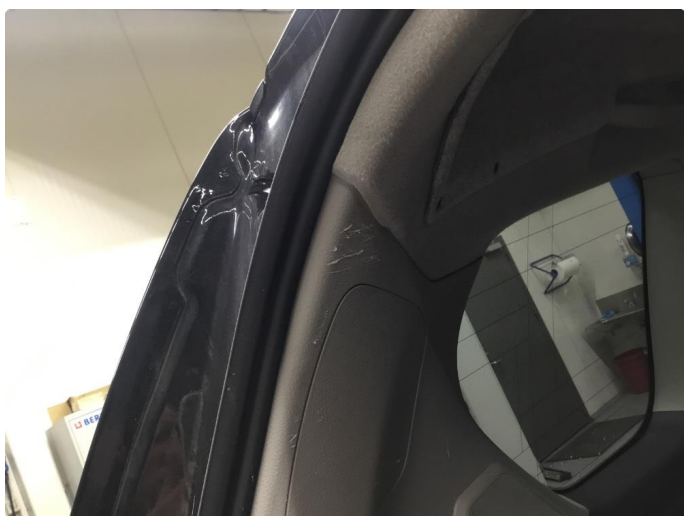
| Punkt | Beskrivelse | Plassering |
|---|---|---|
| 3.9 Bagasjeromskjuler | skadet | venstre bak |

3.9 Skadet
