TOYOTA TOYOTA HILUX 204 HK AUTOMAT 4WD

TESTDATO: 06.10.2025

NBF Tilstandsrapport er utarbeidet av Norges Bilbransjeforbund og Forbrukerrådet.

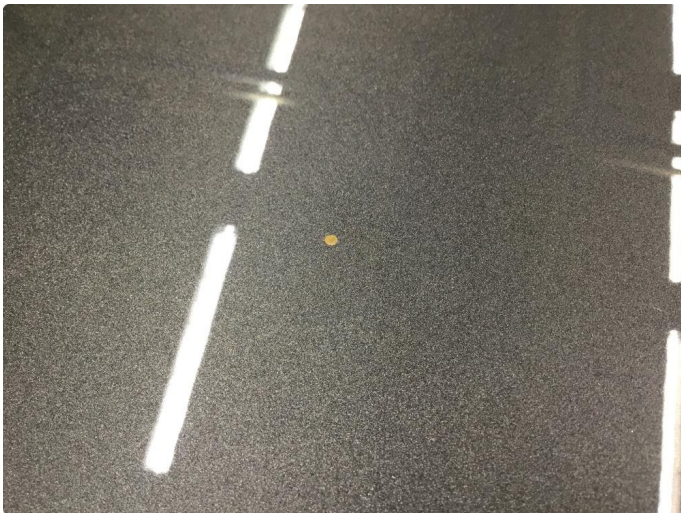
| Punkt | | Beskrivelse | Plassering |
|---|---|---|---|
| 1.1 | Panser | steinsprut | |

1.1 Steinsprut

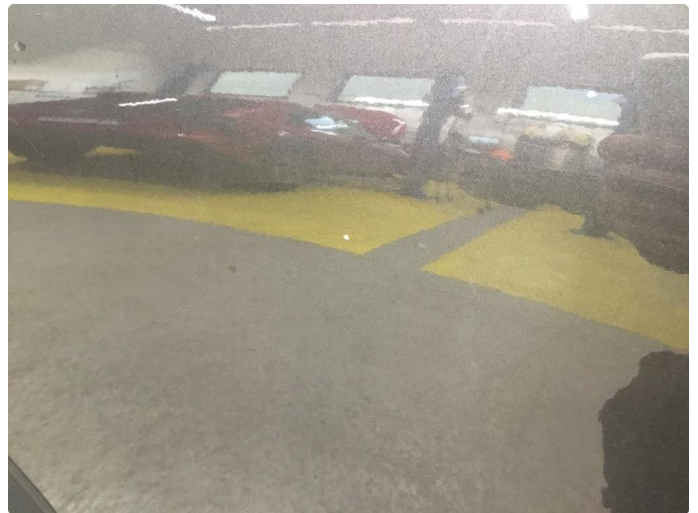
| Punkt | | Beskrivelse | Plassering |
|---|---|---|---|
| 1.2 | Skjermer | steinsprut | venstre bak |

1.2 Steinsprut
