MERCEDES-BENZ CITAN 90 HK MANUELL 2WD

TESTDATO: 04.02.2026

ZT53558

NBF Tilstandsrapport er utarbeidet av Norges Bilbransjeforbund og Forbrukerrådet.

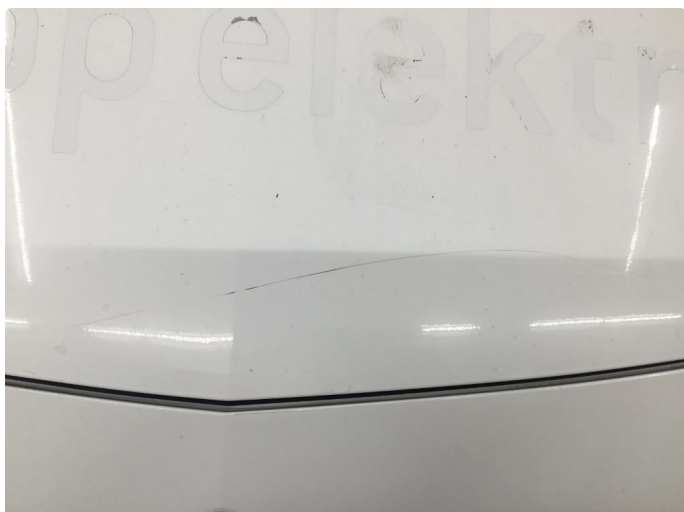
| Punkt | Beskrivelse | Plassering |
|---|---|---|
| 1.1 Panser | ripe(r) ned til grunning | |

1.1 Ripe(r) ned til grunning

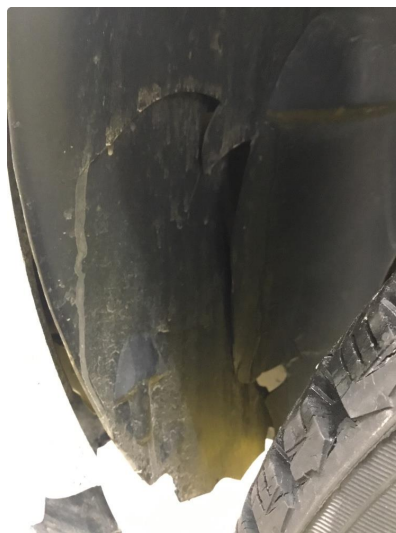
| Punkt | Beskrivelse | Plassering |
|---|---|---|
| 1.2 Skjermer | plasttannerskjerm skadet | høyre bak |

1.2 Plastinnerskjerm skadet

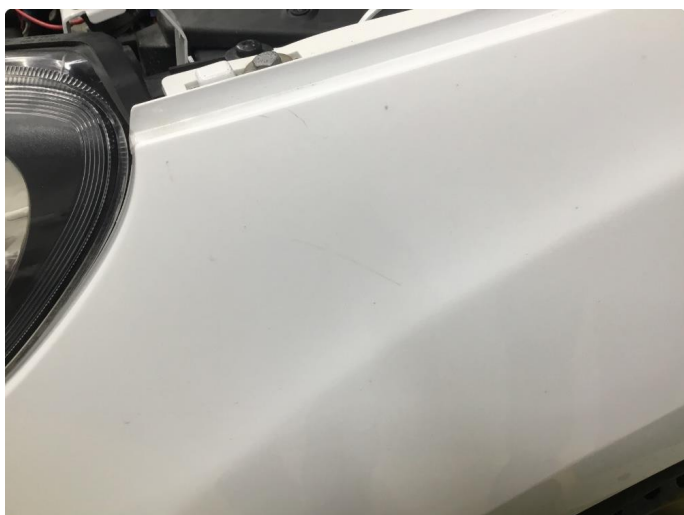
| Punkt | Beskrivelse | Plassering |
|---|---|---|
| 1.3 Skjermer | ripe(r) | venstre foran |

1.3 Ripe(r)

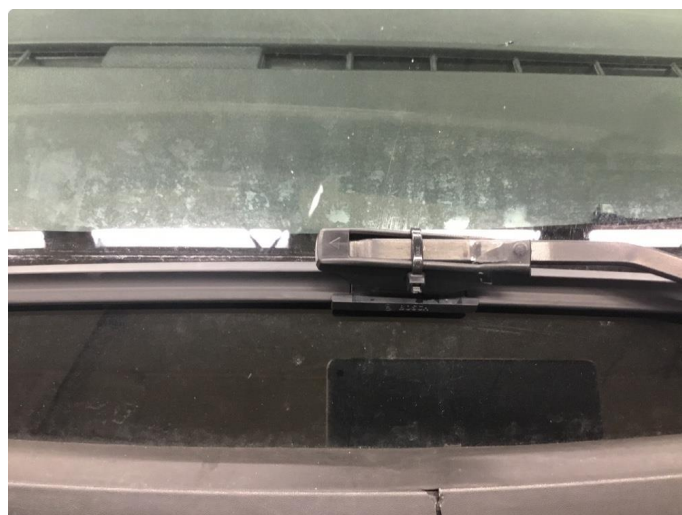
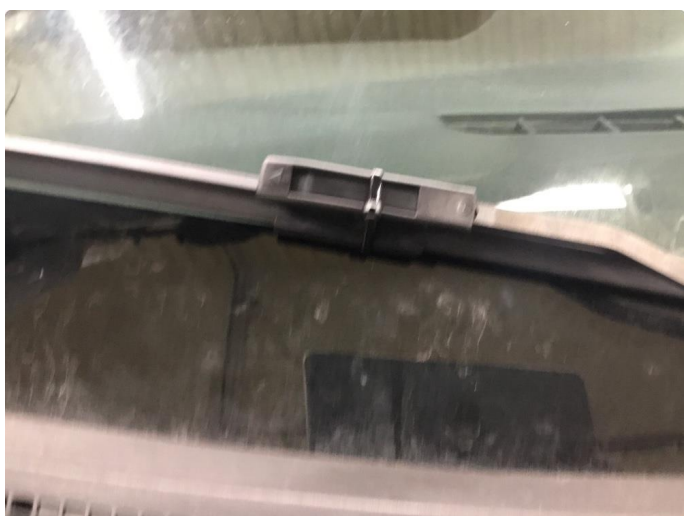
| Punkt | Beskrivelse | Plassering |
|---|---|---|
| 1.4 Vinduspussere/-spyler | slitte/trege vinduspussergjennomføringer | alle |

1.4 Slitte/trege vinduspussergjennomføringer

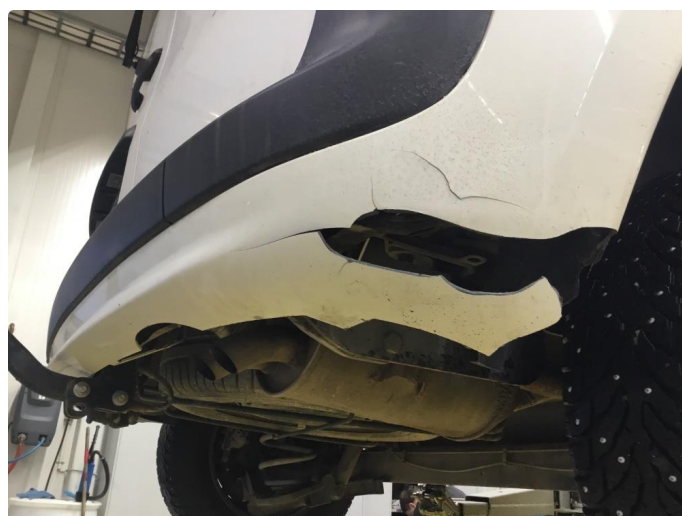
| Punkt | Beskrivelse | Plassering |
|---|---|---|
| 1.5 Støtfanger | sprukket | høyre bak |

1.5 Sprukket

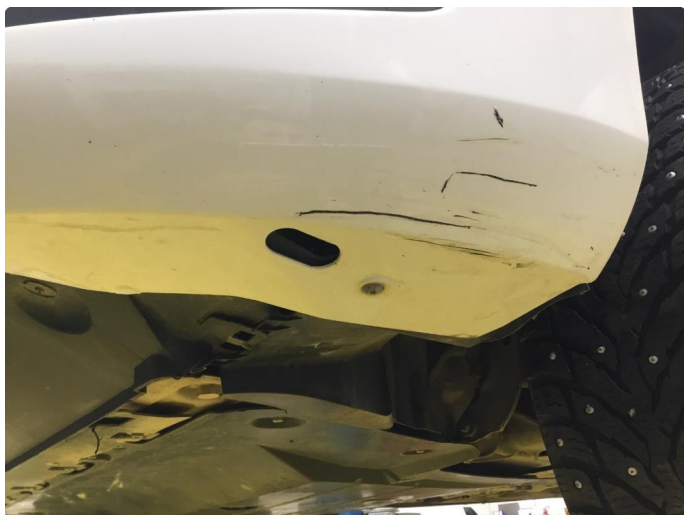
| Punkt | Beskrivelse | Plassering |
|---|---|---|
| 1.6 Støtfanger | ripe(r) ned til grunning | venstre foran |

1.6 Ripe(r) ned til grunning

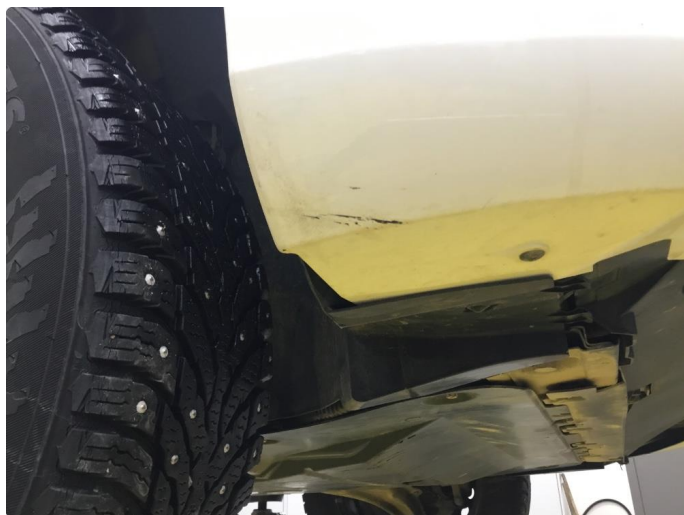
| Punkt | Beskrivelse | Plassering |
|---|---|---|
| 1.7 Støtfanger | ripe(r) ned til grunning | høyre foran |

1.7 Ripe(r) ned til grunning

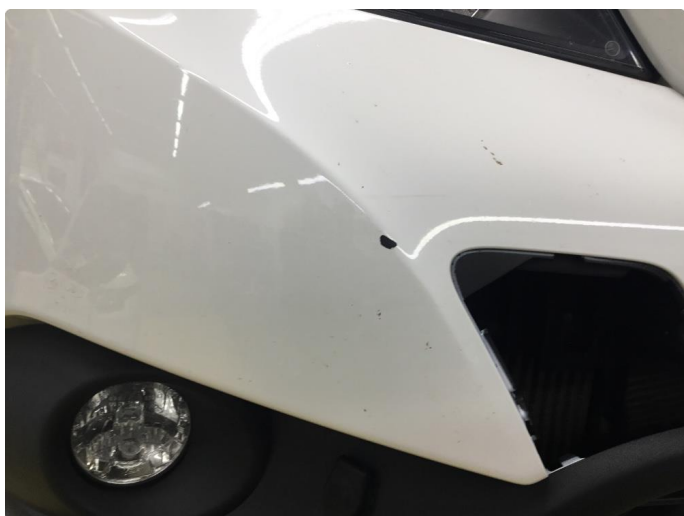
| Punkt | Beskrivelse | Plassering |
|---|---|---|
| 1.8 Støtfanger | skade | høyre foran |

1.8 Skade

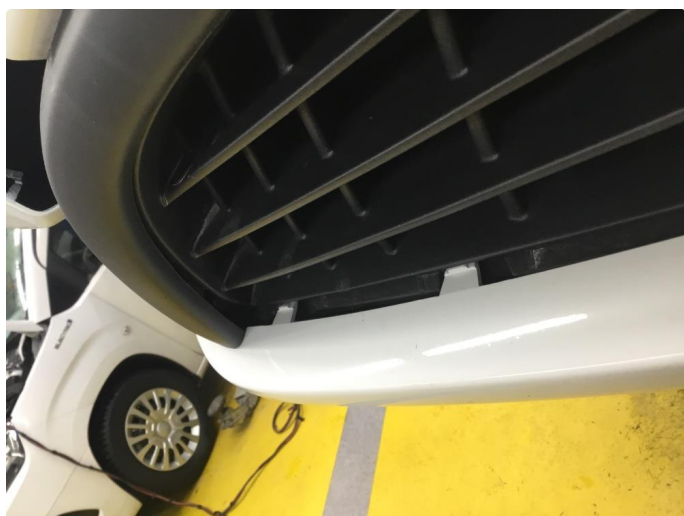
| Punkt | Beskrivelse | Plassering |
|---|---|---|
| 1.9 Støtfanger | skade | høyre foran |

1.9 Skade

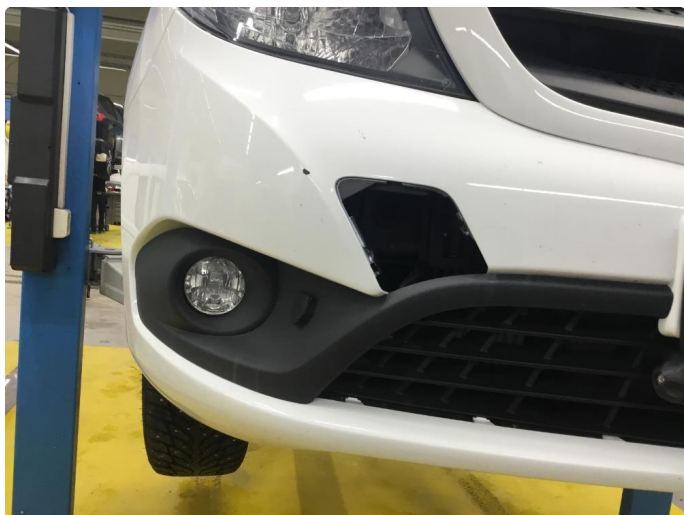
| Punkt | Beskrivelse | Plassering |
|---|---|---|
| 1.10 Støtfanger | øvrige feil | foran |

1.10 Øvrige feil

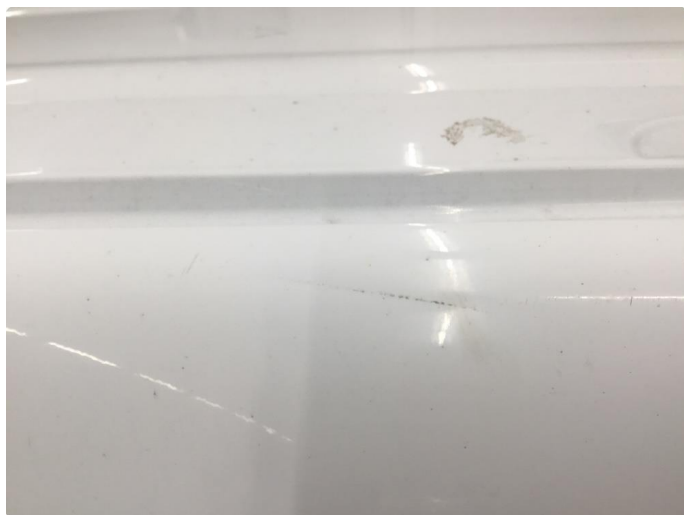
| Punkt | Beskrivelse | Plassering |
|---|---|---|
| 1.11 Tak | riper | høyre |

1.11 Riper

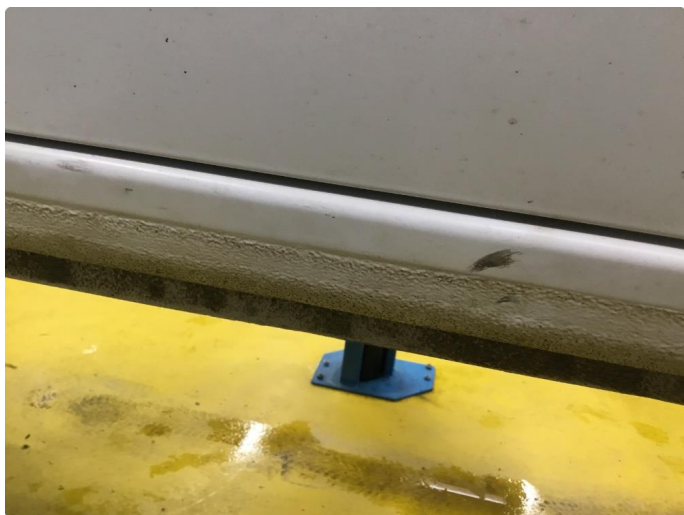
| Punkt | Beskrivelse | Plassering |
|---|---|---|
| 1.12 Kanal | skade | venstre |

1.12 Skade

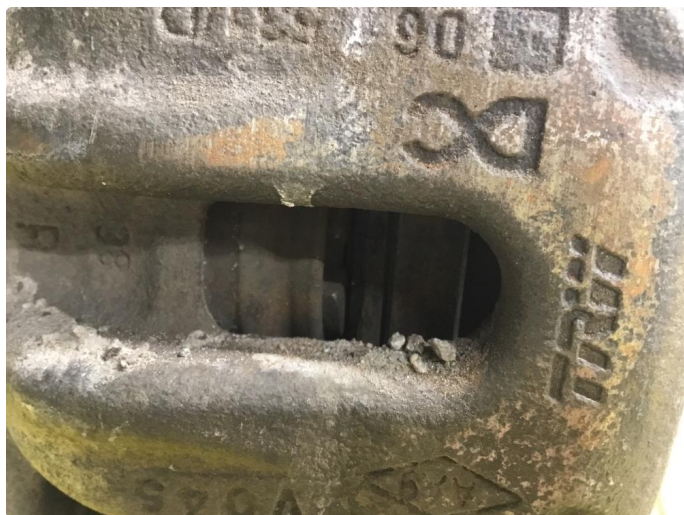
| Punkt | Beskrivelse | Plassering |
|---|---|---|
| 3.1 Bremsfunksjon | Klosser bak blir byttet | bak |

3.1 Klosser bak blir byttet

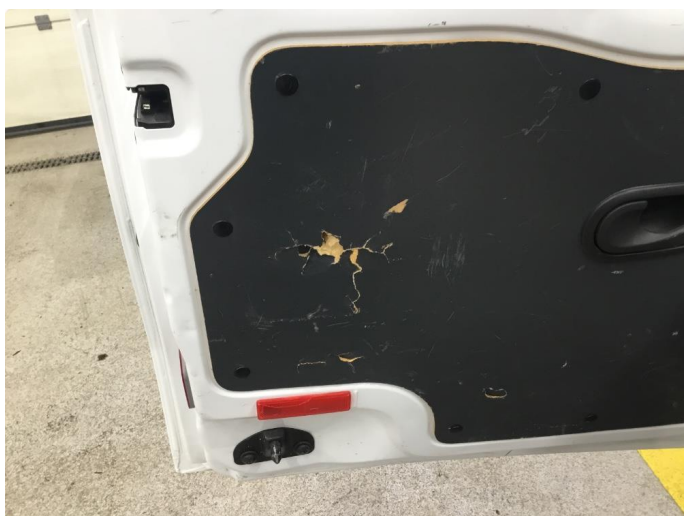
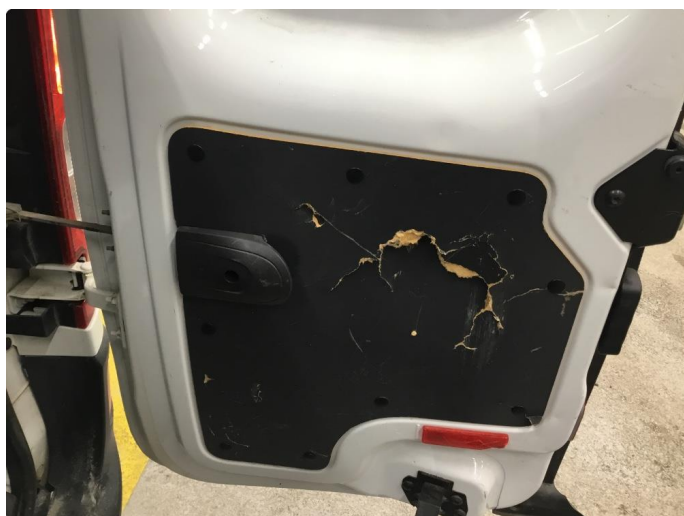
| Punkt | Beskrivelse | Plassering |
|---|---|---|
| 4.1 Dørtrekk | skadet/merker etter utstyr | bak - alle |

4.1 Skadet/merker etter utstyr

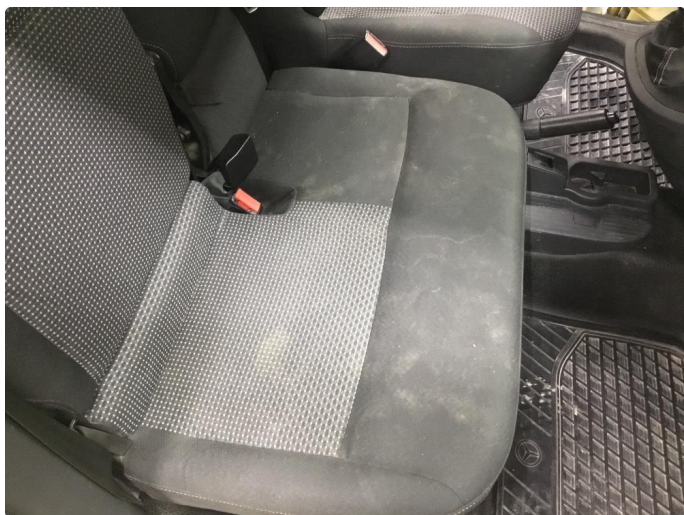
| Punkt | Beskrivelse | Plassering |
|---|---|---|
| 4.2 Seter | slitt | høyre |

4.2 Slitt

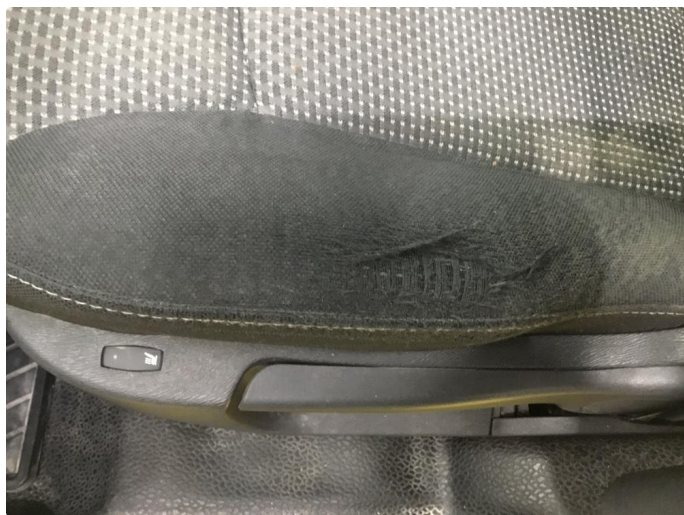
| Punkt | Beskrivelse | Plassering |
|---|---|---|
| 4.3 Seter | skade på setetrekk | venstre |

4.3 Skade på setetrekk

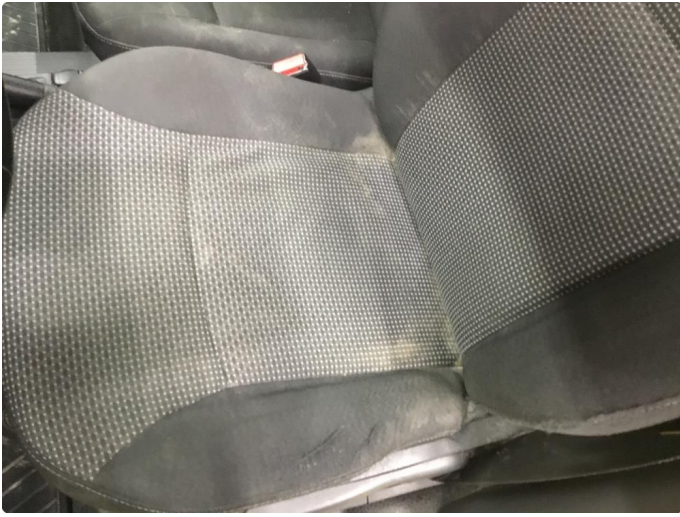
| Punkt | Beskrivelse | Plassering |
|---|---|---|
| 4.4 Seter | slitt | venstre |

#### 4.4 Slitt
