**TOYOTA TOYOTA PRIUS 99 HK AUTOMAT**
**TESTDATO: 03.09.2025**
**KODE: 1799193**

**ZP44894**

**145 706 KM**

**Bensin -  
Hybrid, ikke  
ladbar**
**CHASSISNR: JTDKN36U001490004**
**BRUKTIMPORT: Nei**
**KJØRETØY: Personbil**
**FRIST FOR PKK: 22.04.2026**

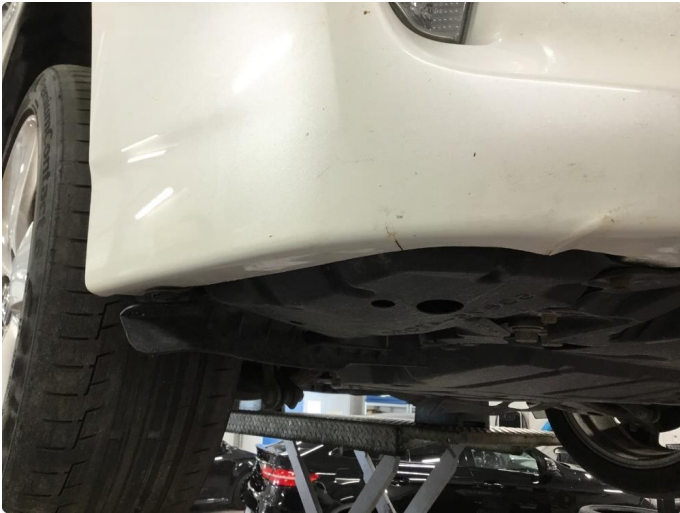
| Punkt | Beskrivelse | Plassering |
|---|---|---|
| 1.2 Støtfanger | sprukket | |

1.2 Sprukket

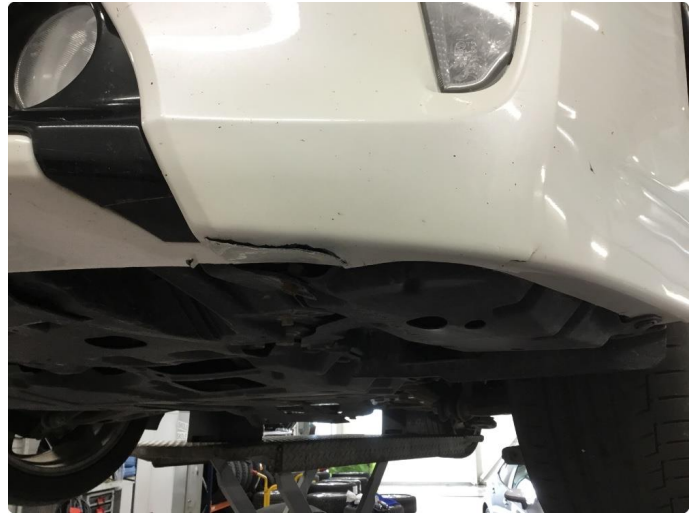
1.2 Sprukket

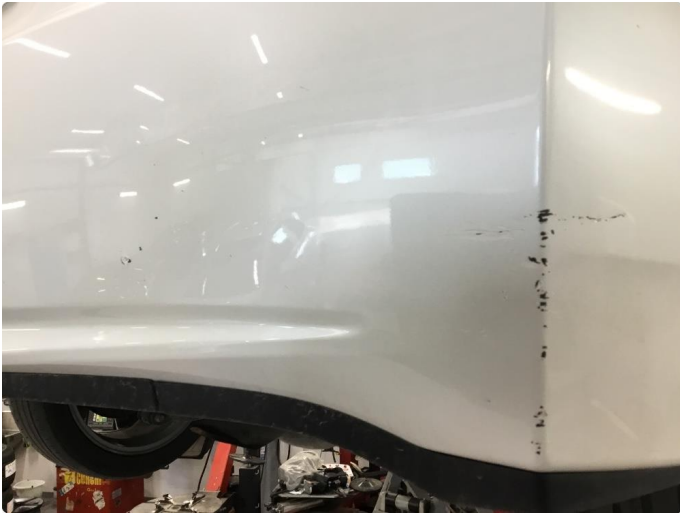
| Punkt | Beskrivelse | Plassering |
|---|---|---|
| 1.3 Støtfanger | lakk flasser | |

1.3 Lakk flasser

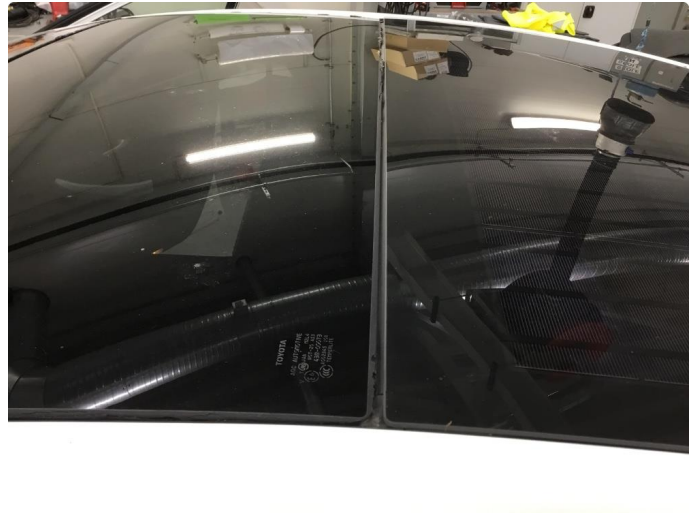
| Punkt | Beskrivelse | Plassering |
|---|---|---|
| 1.4 Panoramatak/takluke | lister skadet/mangler | |

1.4 Lister skadet/mangler

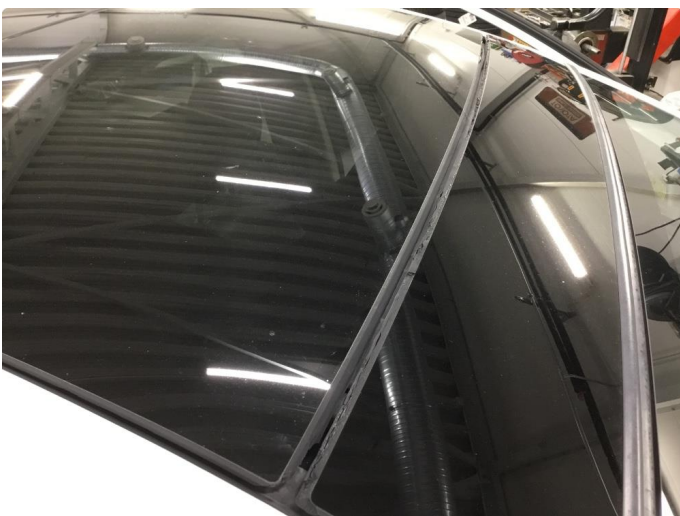
1.4 Lister skadet/mangler

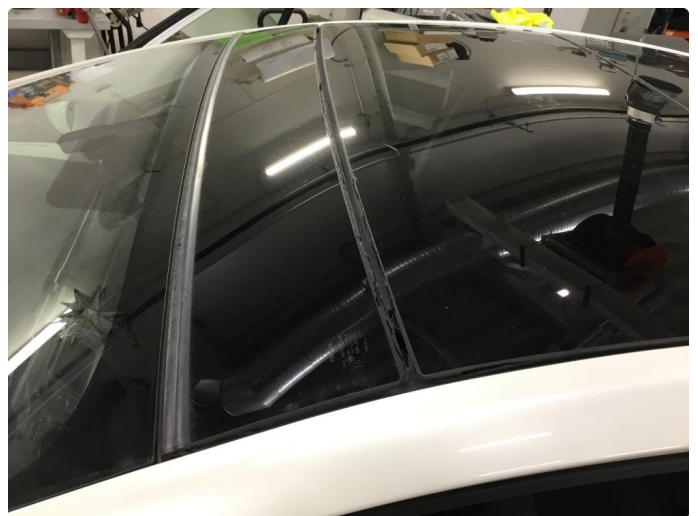
1.4 Lister skadet/mangler

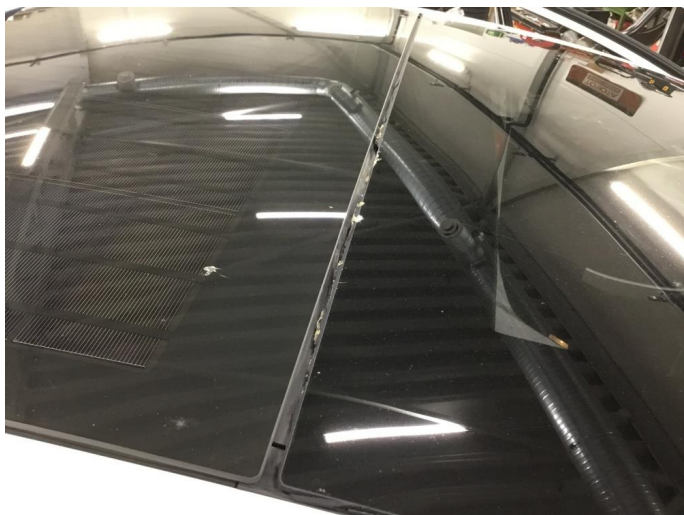
1.4 Lister skadet/mangler

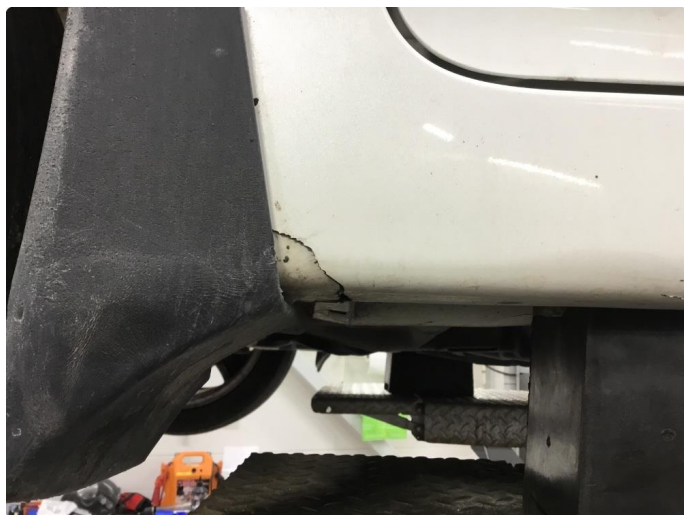
| Punkt | Beskrivelse | Plassering |
|---|---|---|
| 1.6 Kanal | skade | |

1.6 Skade
