**TOYOTA HILUX 4WD 120 HK MANUELL 4WD**
**TESTDATO: 04.06.2025**
**KODE: 1730079**

**ZP42926**

NBF Tilstandsrapport er utarbeidet av Norges Bilbransjeforbund og Forbrukerrådet.

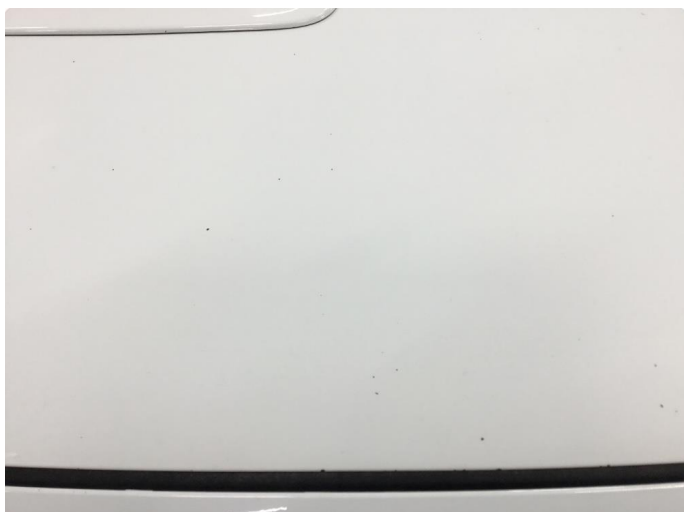
| Punkt | | Beskrivelse | Plassering |
|---|---|---|---|
| 1.2 | Lakk | Trenger noe lakkflekking, spesielt på panser. | |

1.2 Trenger noe lakkflekking, spesielt på panser.

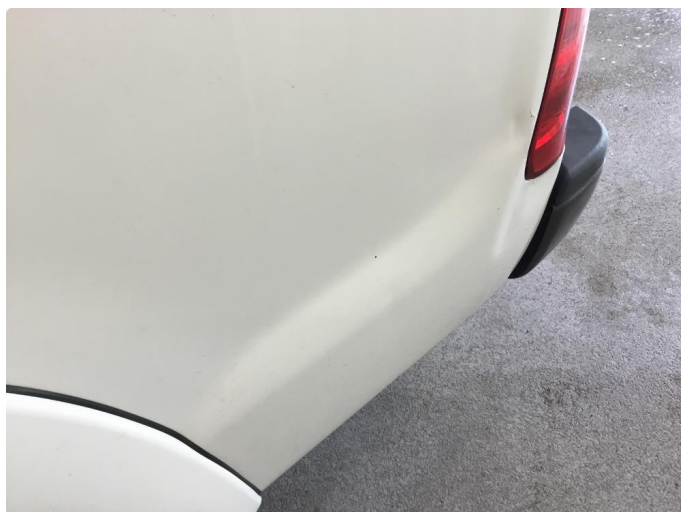
| Punkt | | Beskrivelse | Plassering |
|---|---|---|---|
| 1.4 | Skjermer | Noen bulker på skjerm venstre bak. | |

1.4 Noen bulker på skjerm venstre bak.

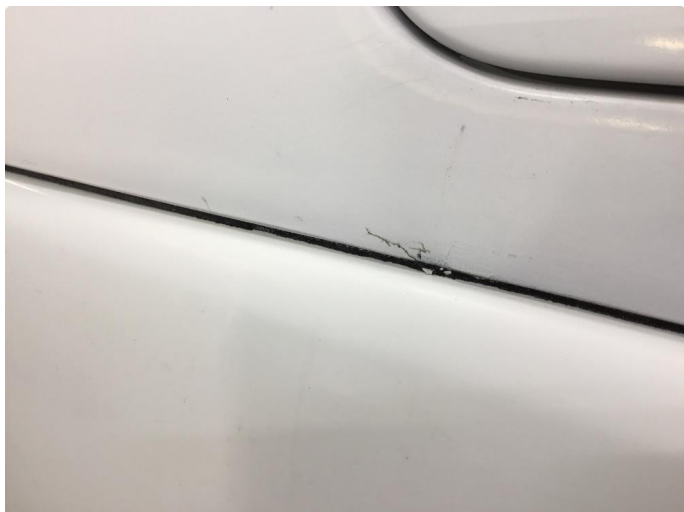
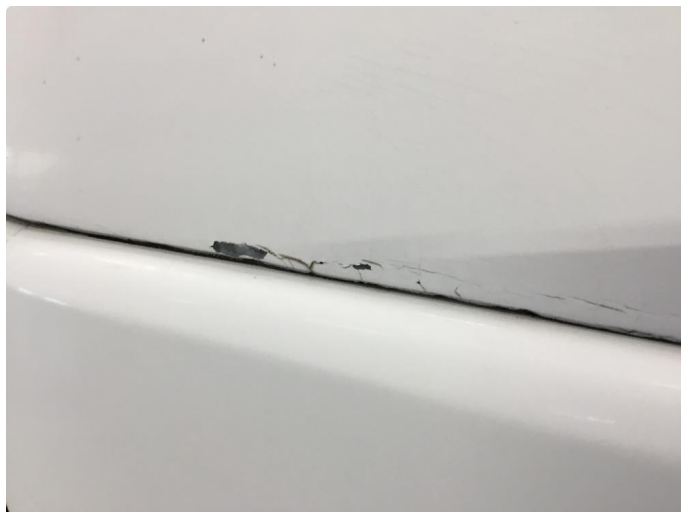
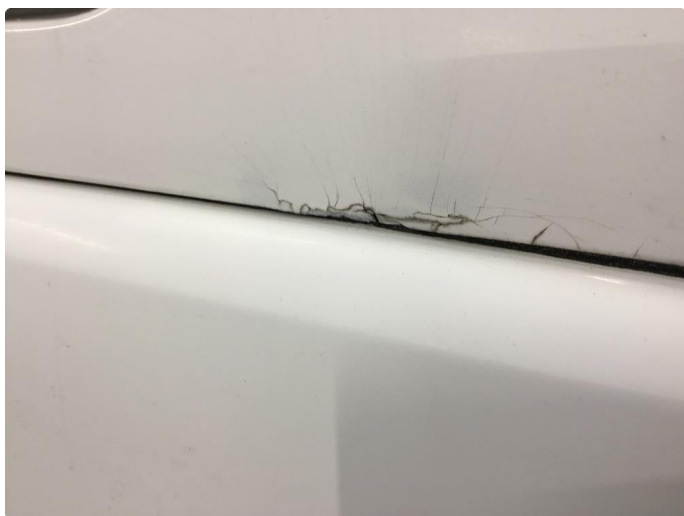
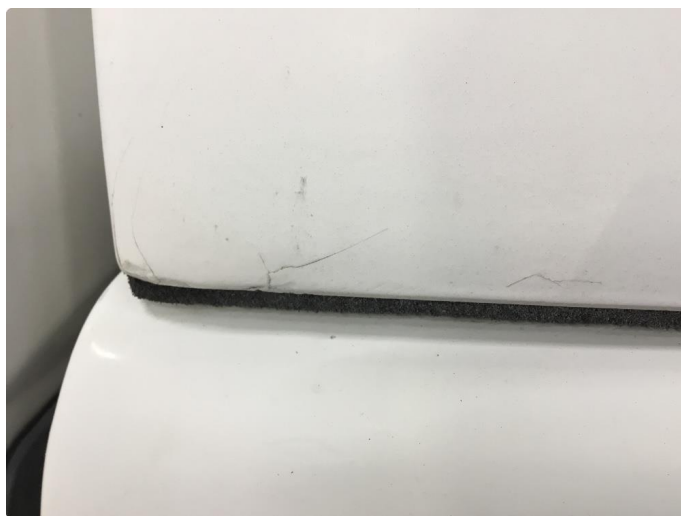
| Punkt | | Beskrivelse | Plassering |
|---|---|---|---|
| 1.5 | Skap/påbygg | Lakksår, krakeleringer og småskader nedkant overbygg lastekasse, begge sider. | |

1.5 Lakksår, krakeleringer og småskader nedkant overbygg lastekasse, begge sider.

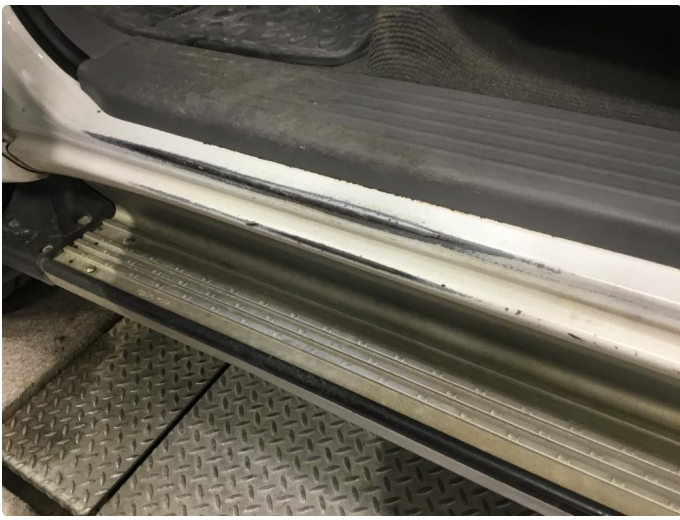
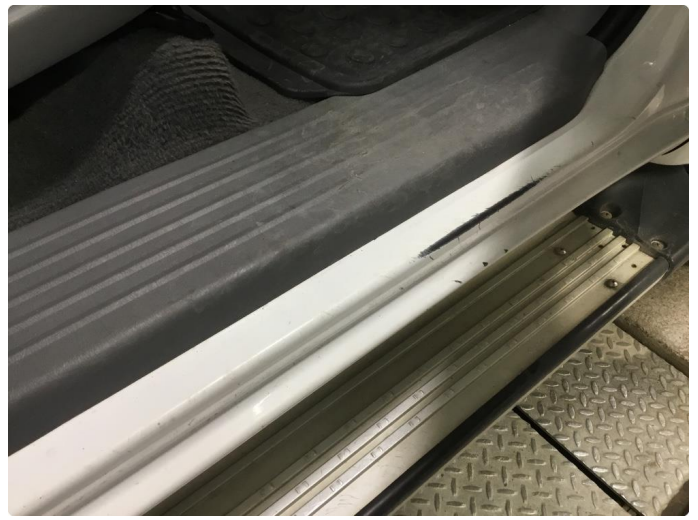
| Punkt | | Beskrivelse | Plassering |
|---|---|---|---|
| 1.6 | Terskler/innlastningssone | Slitt lakk dørterskel begge, men mest venstre. | |

1.6 Slitt lakk dørterskel begge, men mest venstre.
