**MITSUBISHI MITSUBISHI OUTLANDER 4WD**
**TESTDATO: 12.02.2025**
**KODE: 1637688**

<b>ZH55788</b>	<b>111 330 KM</b>	<b>28.03.2019</b> Førstegang registrert	<b>Bensin hybrid</b> - Ladbar hybrid
----------------	-------------------	--	---

<b>CHASSISNR:</b> JMBXDGG3WKZ016177	<b>BRUKTIMPORT:</b> Nei
<b>KJØRETØY:</b> Personbil	<b>FRIST FOR PKK:</b> 28.03.2025

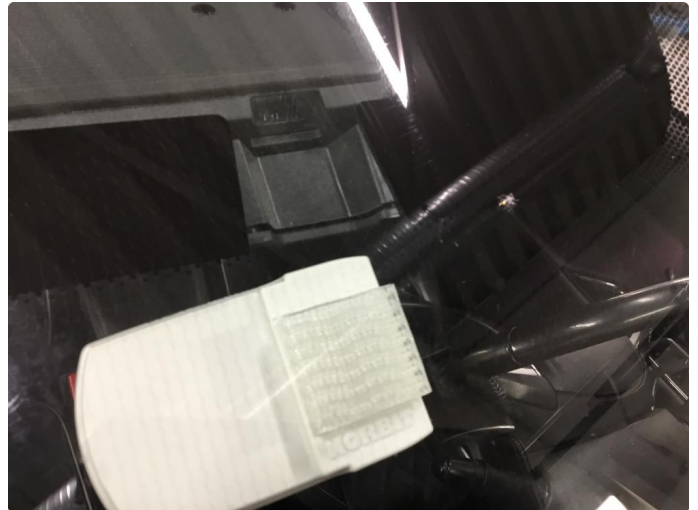
1.6 Steinsprutskader frontrute. Er meldt inn for skift på forsikring av tidligere eier.

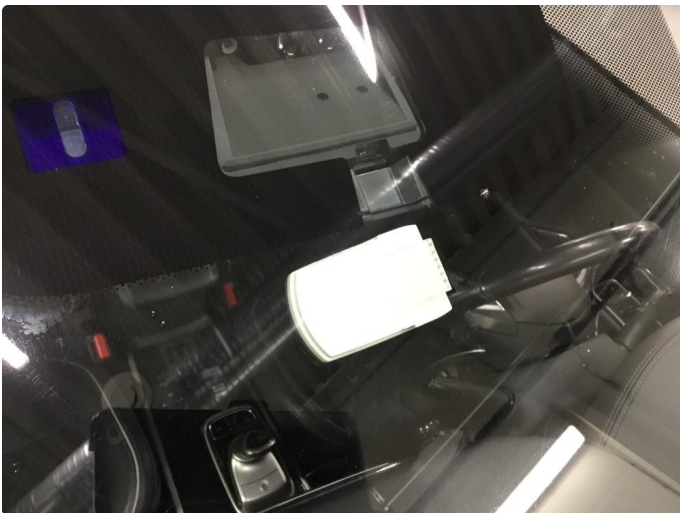
1.6 Steinsprutskader frontrute. Er meldt inn for skift på forsikring av tidligere eier.

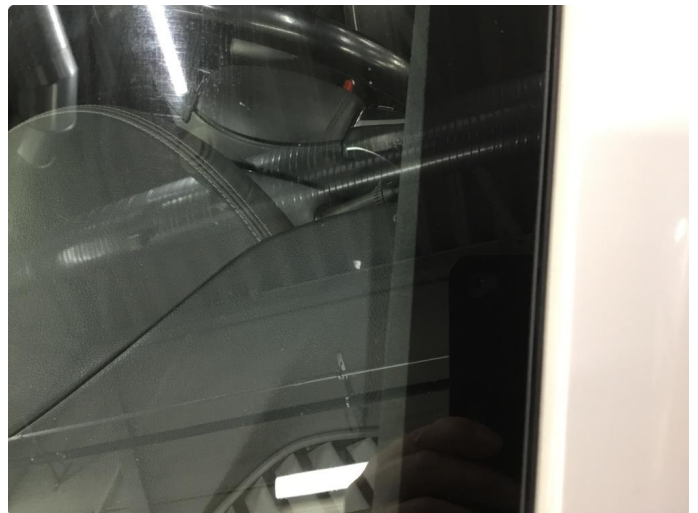
1.6 Steinsprutskader frontrute. Er meldt inn for skift på forsikring av tidligere eier.

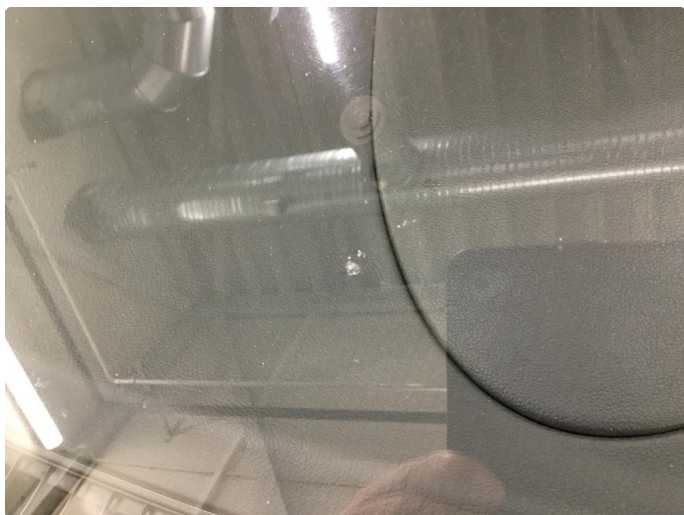
1.6 Steinsprutskader frontrute. Er meldt inn for skift på forsikring av tidligere eier.

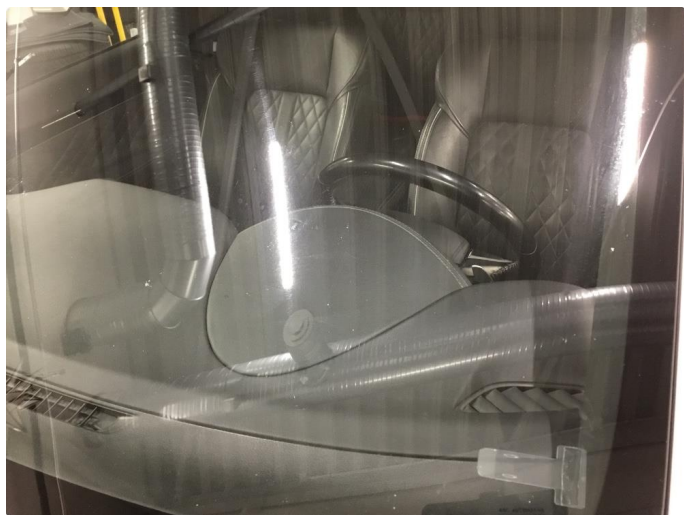
1.6 Steinsprutskader frontrute. Er meldt inn for skift på forsikring av tidligere eier.
