**PEUGEOT 3008 / M 181 HK AUTOMAT 2WD**
**TESTDATO: 25.03.2026**
**KODE: 1995930**

<b>CHASSISNR:</b> VF3M45GFRJS503429	<b>BRUKTIMPORT:</b> Nei
<b>KJØRETØY:</b> Personbil	<b>FRIST FOR PKK:</b> 28.11.2027

NBF Tilstandsrapport er utarbeidet av Norges Bilbransjeforbund og Forbrukerrådet.

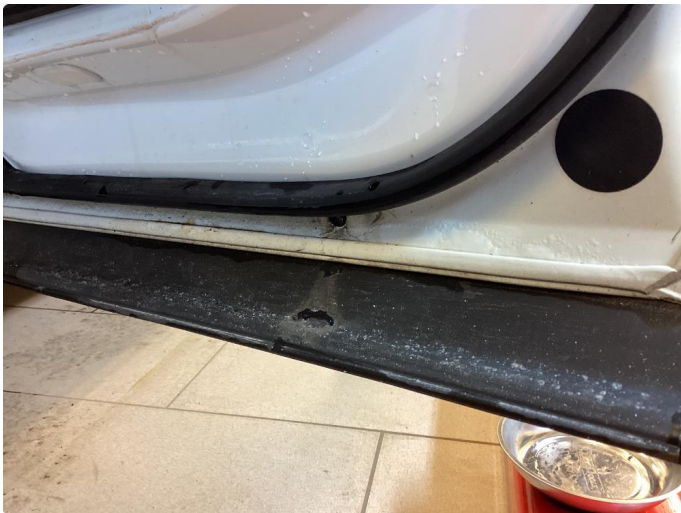
Punkt	Beskrivelse	Plassering
<b>1. EKSTERIØR</b>		
1.1 Dører	rust i fals	høyre - bak

1.1 Rust i fals
