**ISUZU D-MAX 163 HK AUTOMAT 4WD**
**TESTDATO: 17.02.2026**
**KODE: 1950706**

**KT91211**

NBF Tilstandsrapport er utarbeidet av Norges Bilbransjeforbund og Forbrukerrådet.

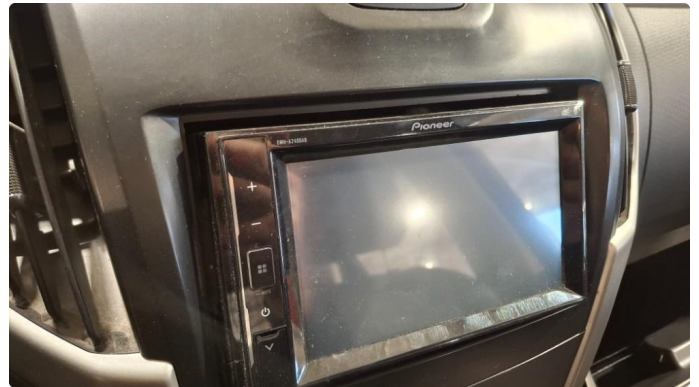
| Punkt | Beskrivelse | Plassering |
|---|---|---|
| 2.1 Kamera | Virker ikke. | |

2.1 Virker ikke.

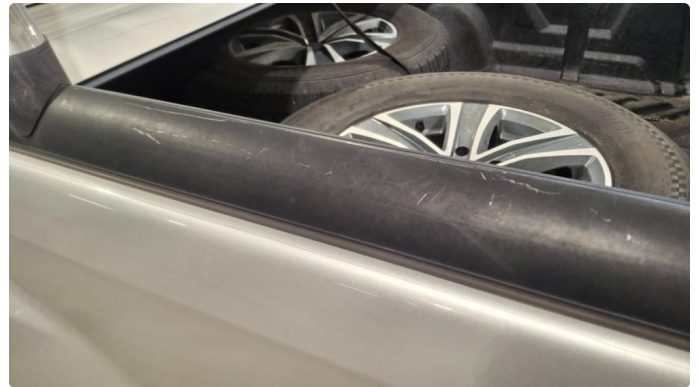
| Punkt | Beskrivelse | Plassering |
|---|---|---|
| 3.1 Lakk | generelt mye riper og småbulker | |

3.1 Generelt mye riper og småbulker

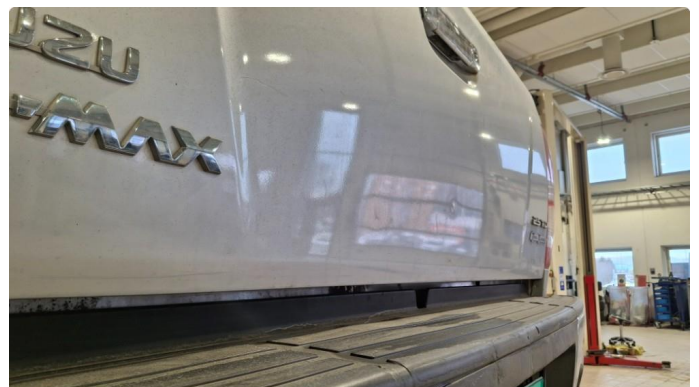
3.1 Generelt mye riper og småbulker

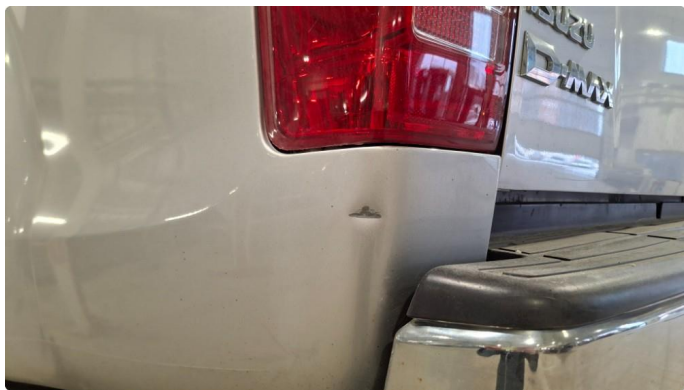
3.1 Generelt mye riper og småbulker

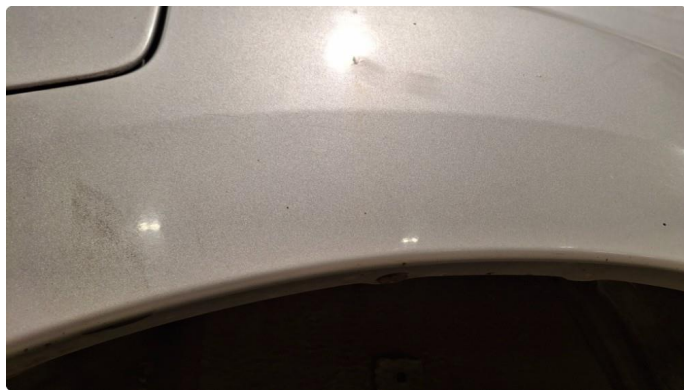
3.1 Generelt mye riper og småbulker

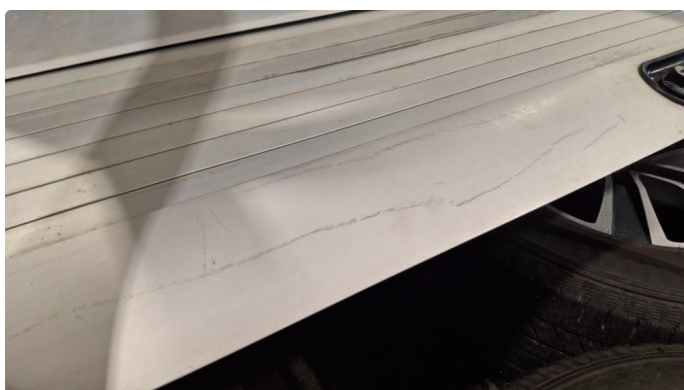
3.1 Generelt mye riper og småbulker

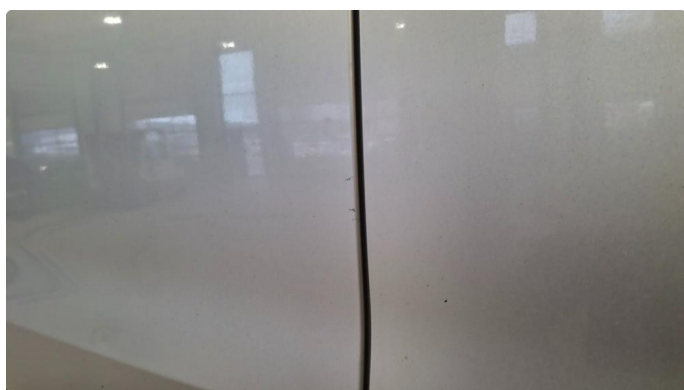
3.1 Generelt mye riper og småbulker

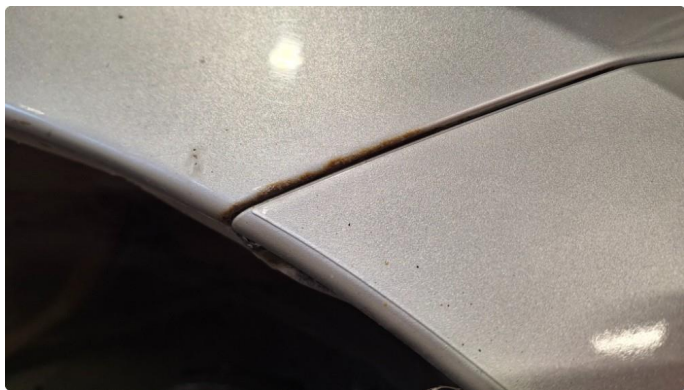
3.1 Generelt mye riper og småbulker

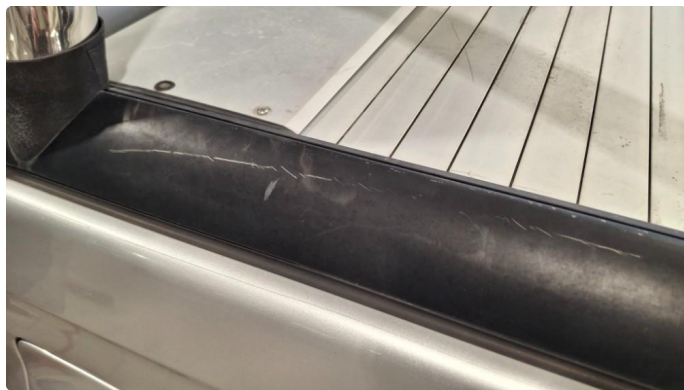
3.1 Generelt mye riper og småbulker

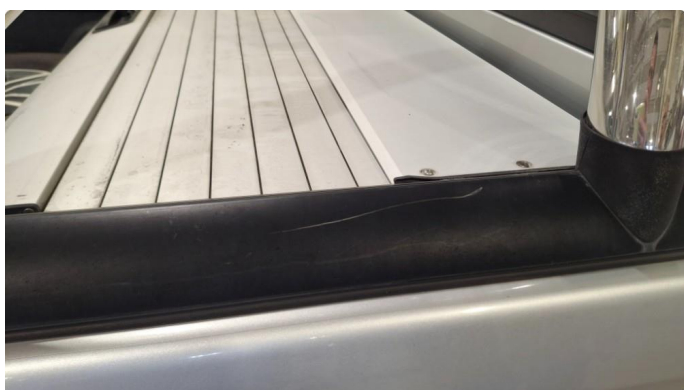
3.1 Generelt mye riper og småbulker

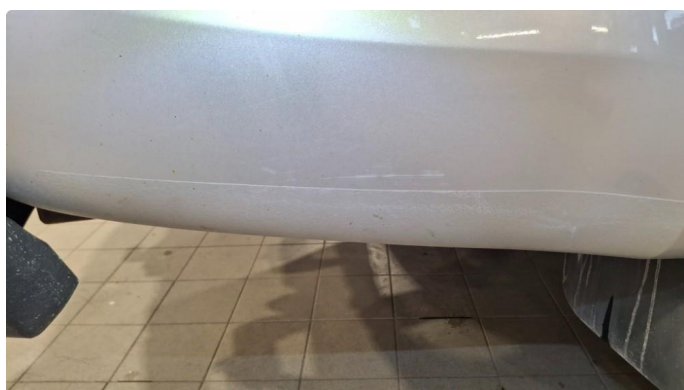
3.1 Generelt mye riper og småbulker

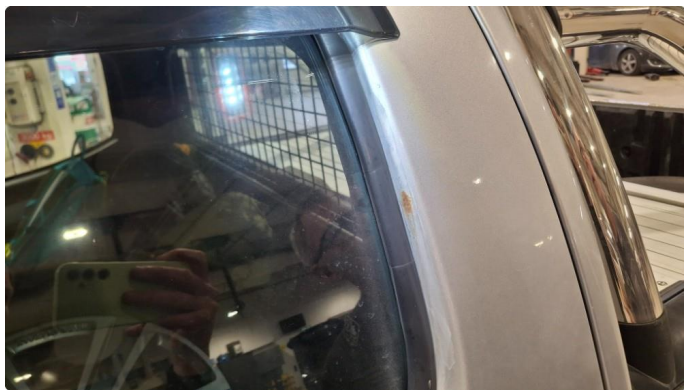
3.1 Generelt mye riper og småbulker

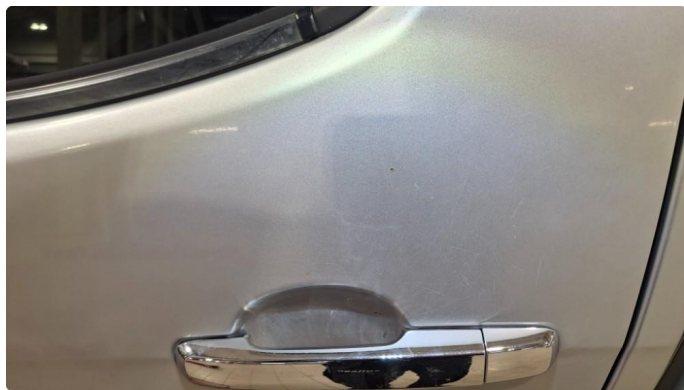
| Punkt | Beskrivelse | Plassering |
|---|---|---|
| 3.2 Dører | rust/korrosjon | |

3.2 Rust/korrosjon

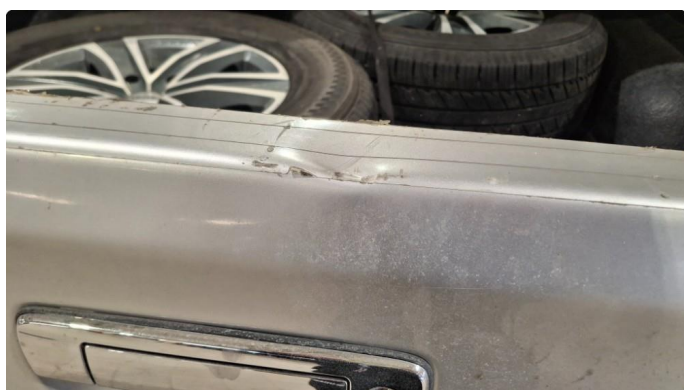
| Punkt | Beskrivelse | Plassering |
|---|---|---|
| 3.3 Bakluke | Bulk med lakkskade. | |

3.3 Bulk med lakkskade.

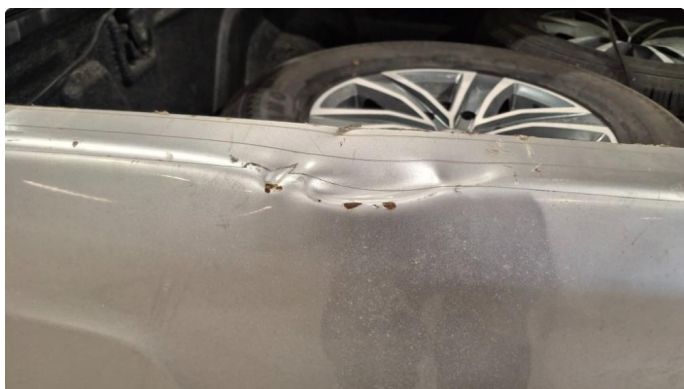
3.3 Bulk med lakkskade.

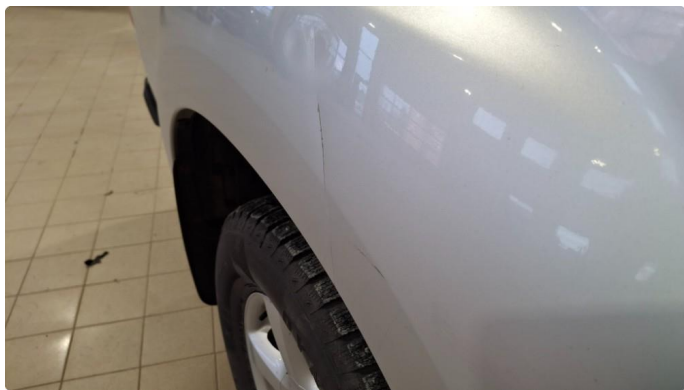
| Punkt | Beskrivelse | Plassering |
|---|---|---|
| 3.4 Skjermer | bulk med lakkskade | høyre bak |

3.4 Bulk med lakkskade

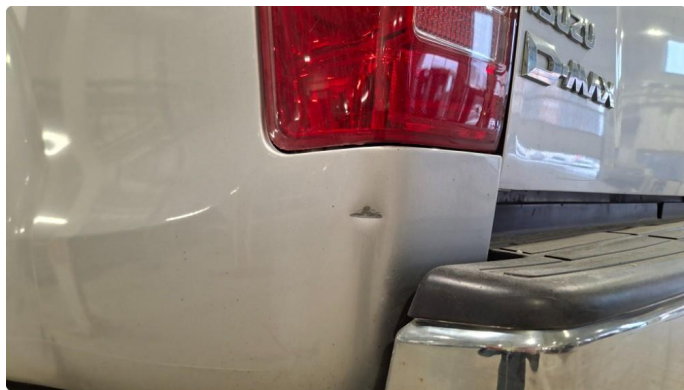
3.4 Bulk med lakkskade

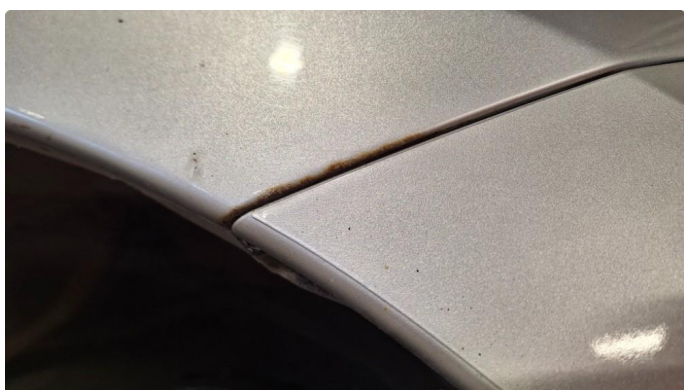
| Punkt | Beskrivelse | Plassering |
|---|---|---|
| 3.5 Skjermer | bulk med lakkskade | venstre bak |

3.5 Bulk med lakkskade

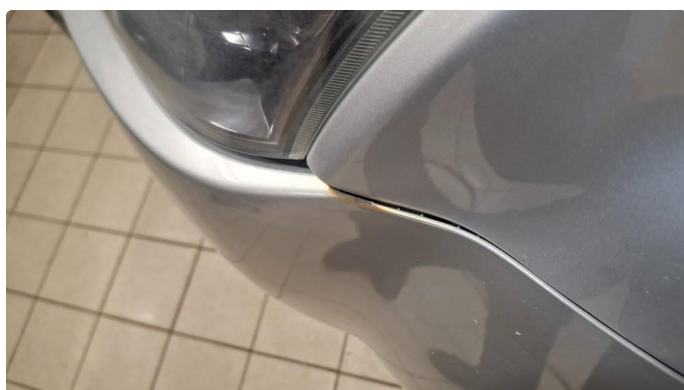
| Punkt | Beskrivelse | Plassering |
|---|---|---|
| 3.6 Skjermer | rust | høyre foran |

3.6 Rust

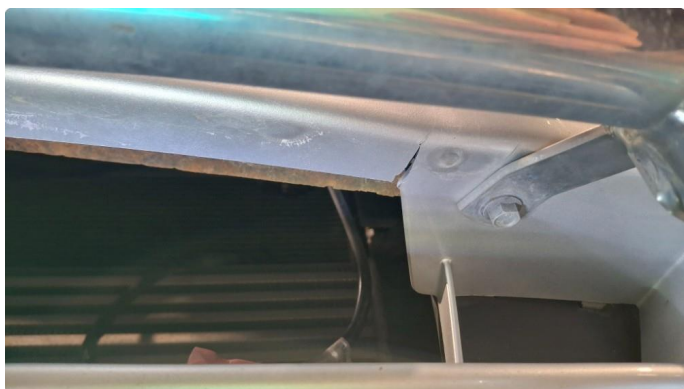
| Punkt | Beskrivelse | Plassering |
|---|---|---|
| 3.7 Støtfanger | Skade støtfanger foran. | |

3.7 Skade støtfanger foran.

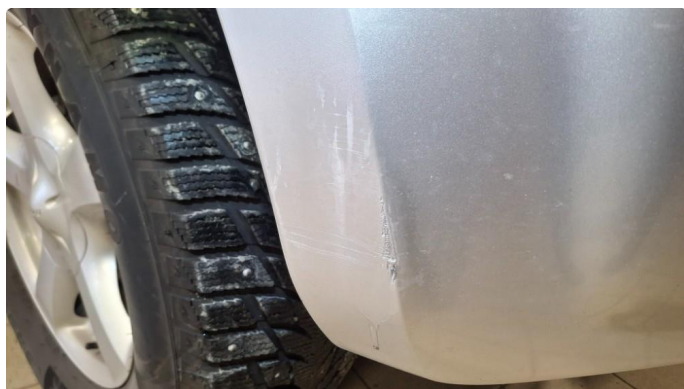
3.7 Skade støtfanger foran.

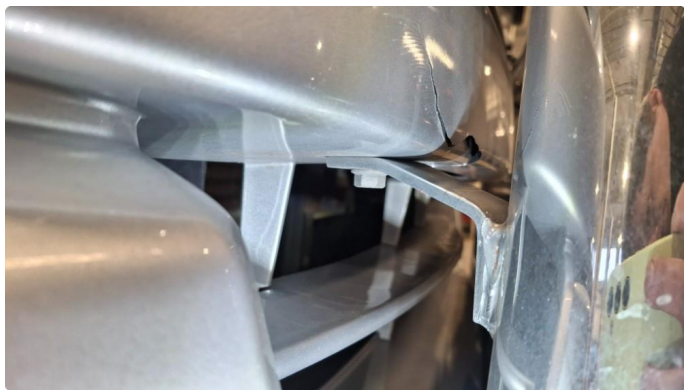
3.7 Skade støtfanger foran.

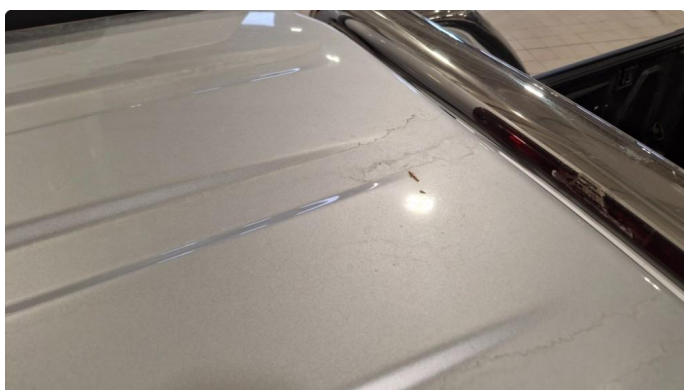
| Punkt | Beskrivelse | Plassering |
|---|---|---|
| 3.8 Tak | Noe steinsprut på tak. | |

3.8 Noe steinsprut på tak.

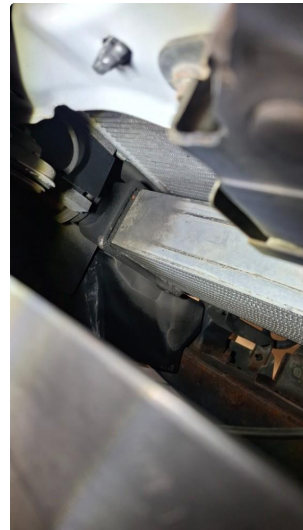
| Punkt | Beskrivelse | Plassering |
|---|---|---|
| 5.3 Lekkasjer | oljelekkasje fra motor | |

5.3 Oljelekkasje fra motor

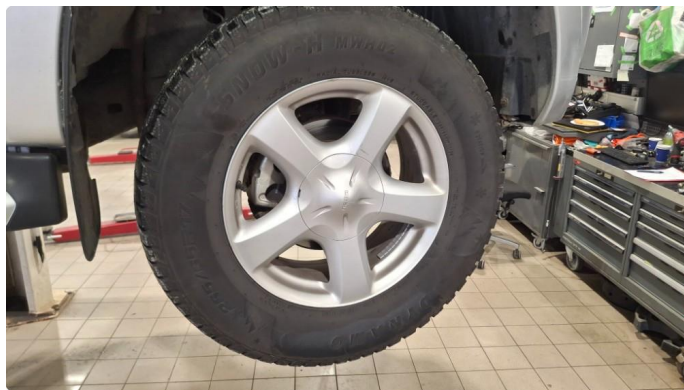
| Punkt | Beskrivelse | Plassering |
|---|---|---|
| 6.1 Hjullager | slakke | begge foran |

6.1 Slakke

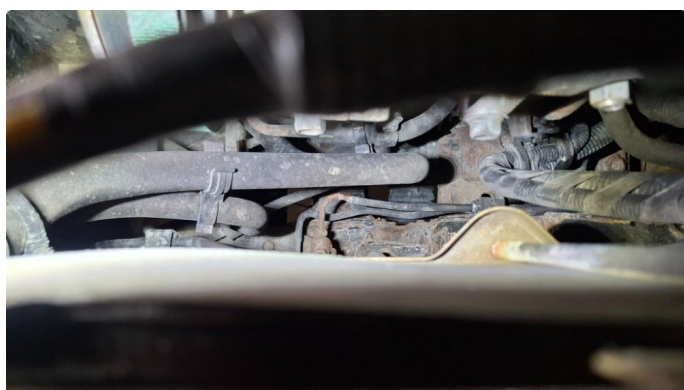
| Punkt | Beskrivelse | Plassering |
|---|---|---|
| 7.1 Rør/slanger | gravrust | |

7.1 Gravrust

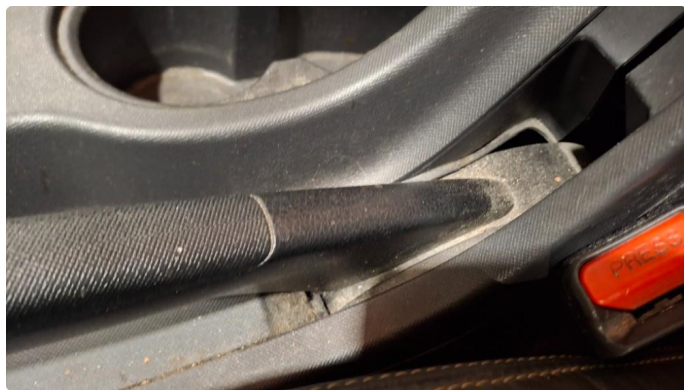
| Punkt | Beskrivelse | Plassering |
|---|---|---|
| 9.1 Øvrig utstyr/klargjøring | trenger grundig rengjøring | |

9.1 Trenger grundig rengjøring
