**MAZDA MAZDA CX-5 / GH 175 HK AUTOMAT 4WD**
**TESTDATO: 27.04.2026**
**KODE: 2009055**

| <b>DP59352</b> | <b>191 261 KM</b> | <b>01.10.2014</b><br>Førstegang registrert | <b>Diesel</b> |

NBF Tilstandsrapport er utarbeidet av Norges Bilbransjeforbund og Forbrukerrådet.

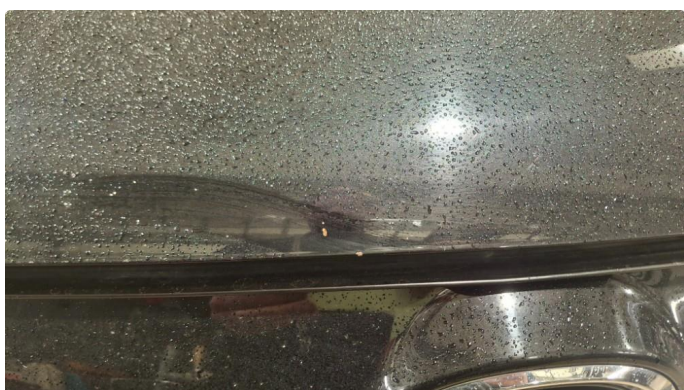
| Punkt | Beskrivelse | Plassering |
|---|---|---|
| 2.1 Panser | Noe steinsprut med rust. | |

2.1 Noe steinsprut med rust.

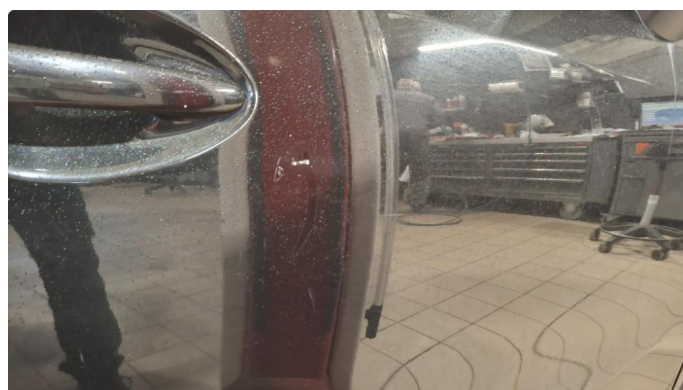
| Punkt | Beskrivelse | Plassering |
|---|---|---|
| 2.2 Dører | Bulk med lakkskade. | høyre foran |

2.2 Bulk med lakkskade.

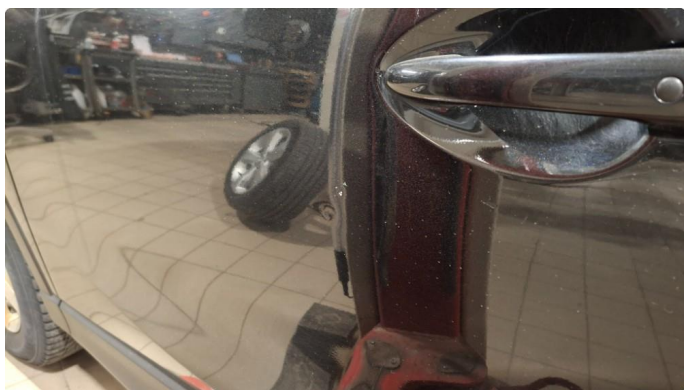
| Punkt | Beskrivelse | Plassering |
|---|---|---|
| 2.3 Dører | Bulk med lakkskade. | venstre foran |

2.3 Bulk med lakkskade.

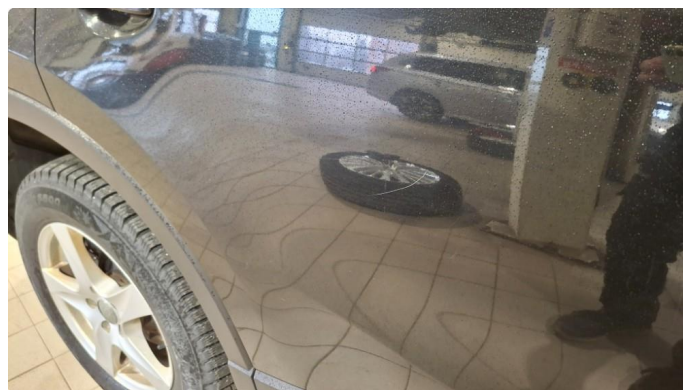
| Punkt | Beskrivelse | Plassering |
|---|---|---|
| 2.4 Dører | Ripe ned til grunning. | høyre bak |

2.4 Ripe ned til grunning.

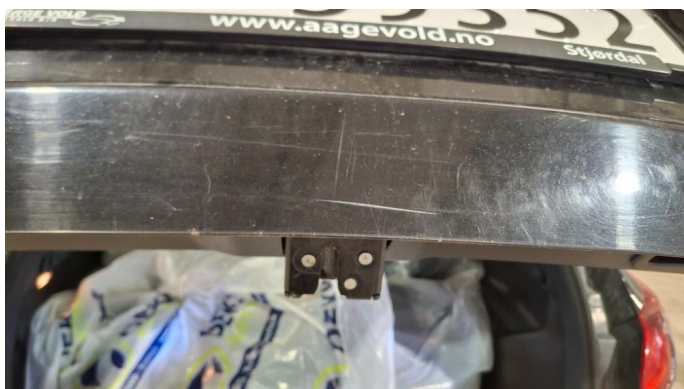
| Punkt | Beskrivelse | Plassering |
|---|---|---|
| 2.5 Bakluke | Noen bruksriper på bakluke. | |

2.5 Noen bruksriper på bakluke.

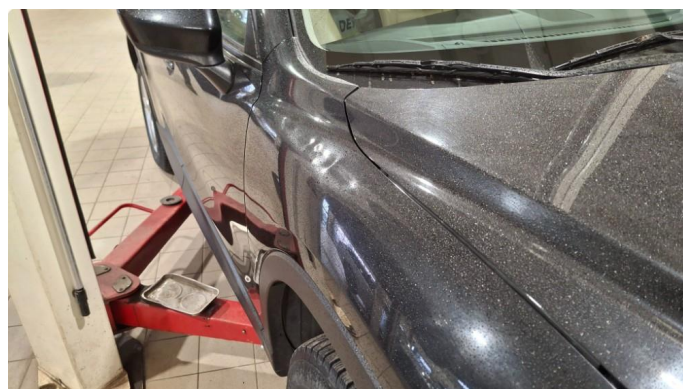
| Punkt | Beskrivelse | Plassering |
|---|---|---|
| 2.6 Skjermer | Noen små bulker på forskjerm. | høyre foran |

2.6 Noen små bulker på forskjerm.

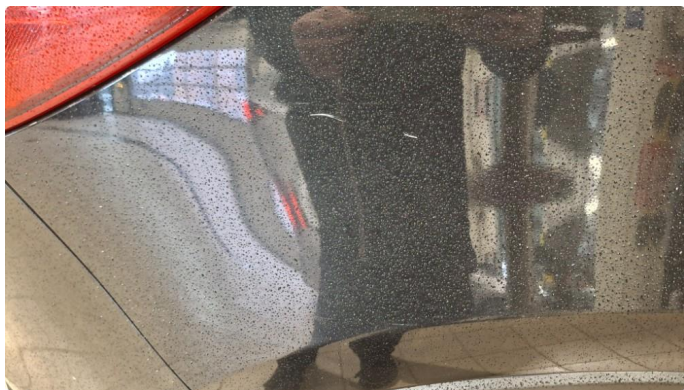
| Punkt | Beskrivelse | Plassering |
|---|---|---|
| 2.7 Skjermer | Bruksriper. | høyre bak |

2.7 Bruksriper.

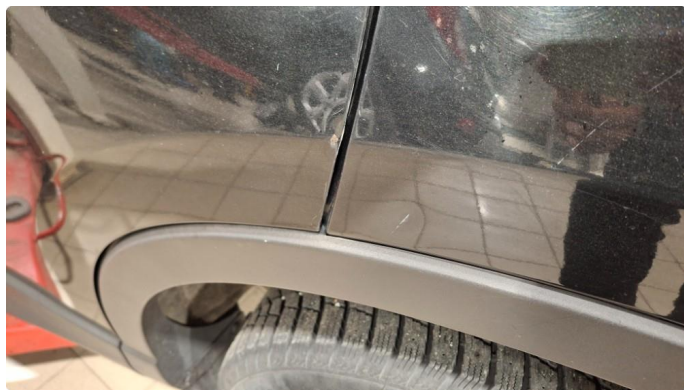
| Punkt | Beskrivelse | Plassering |
|---|---|---|
| 2.8 Skjermer | Liten bulk, venstre baksjerm. | venstre bak |

2.8 Liten bulk, venstre bakskjerm.

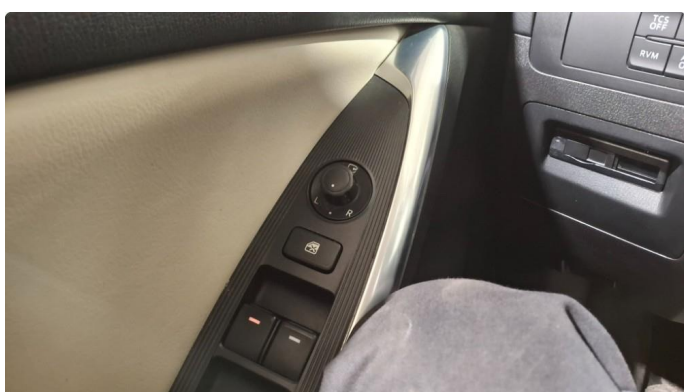
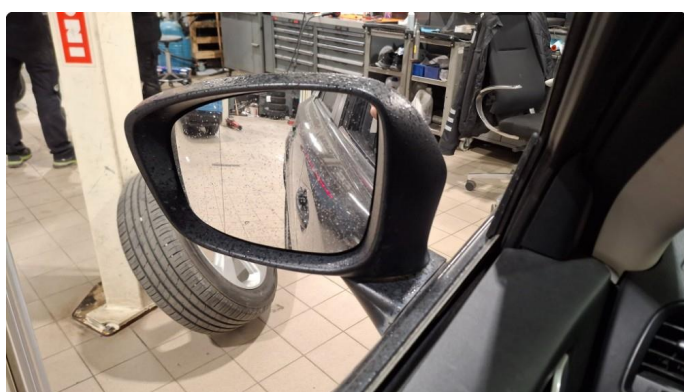
| Punkt | Beskrivelse | Plassering |
|---|---|---|
| 2.9 Speil | defekt innfelling. | begge |

2.9 Defekt innfelling.

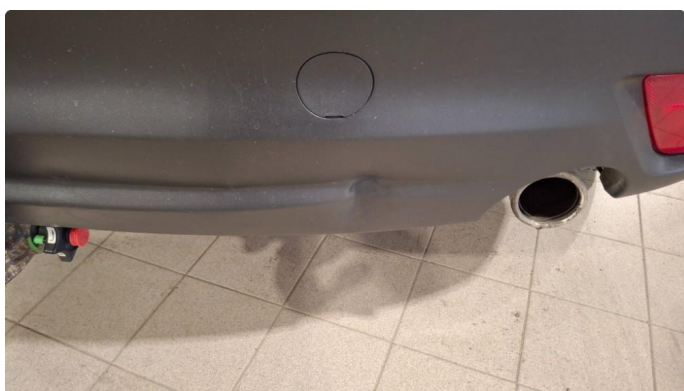
| Punkt | Beskrivelse | Plassering |
|---|---|---|
| 2.10 Støtfanger | Bulk i plast på bakfanger. | bak |

2.10 Bulk i plast på bakfanger.

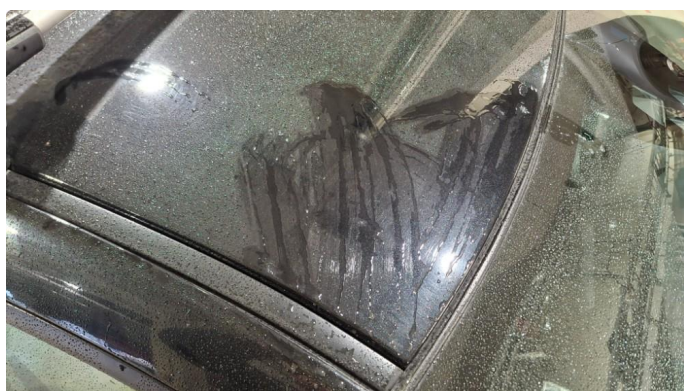
| Punkt | Beskrivelse | Plassering |
|---|---|---|
| 2.11 Tak | Noe rust på tak. | |

2.11 Noe rust på tak.

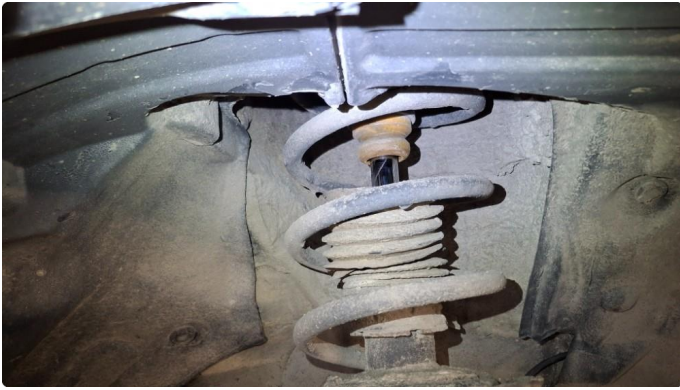
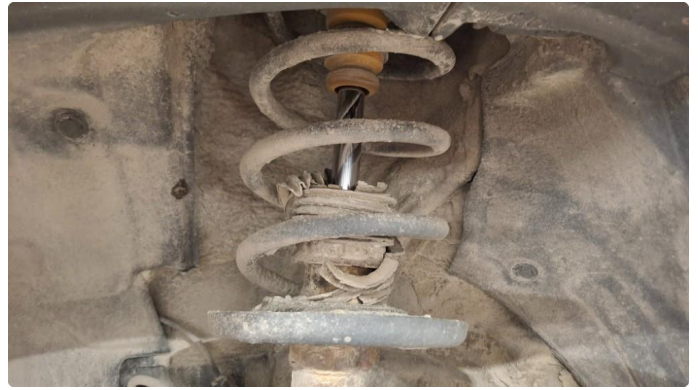
| Punkt | Beskrivelse | Plassering |
|---|---|---|
| 4.1 Fjærer/støtdemper | Sstøvmansjett defekt. | begge foran |

4.1 Sstøvmansjett defekt.

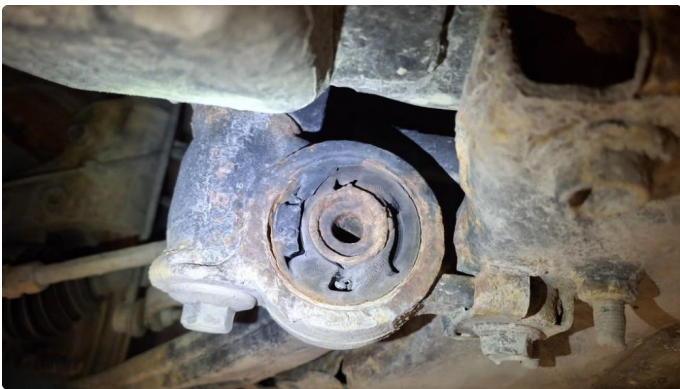
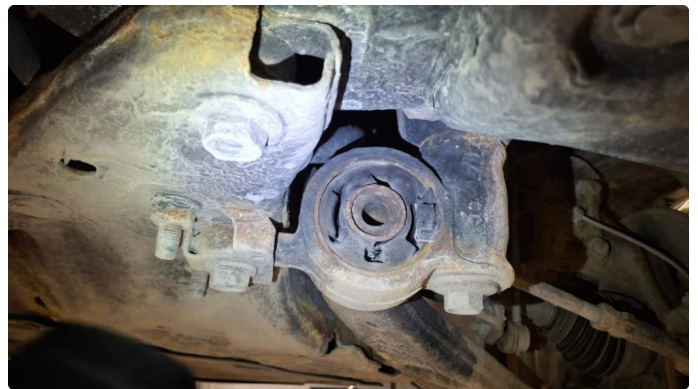
| Punkt | Beskrivelse | Plassering |
|---|---|---|
| 4.2 Forstilling | Slitt bæreforforing. | begge |

4.2 Slitt bæreforfing.
