MERCEDES-BENZ GLC 350 E 4MATIC 4WD

TESTDATO: 29.08.2025

KODE: 1794924

CHASSISNR: WDC2539541F422633

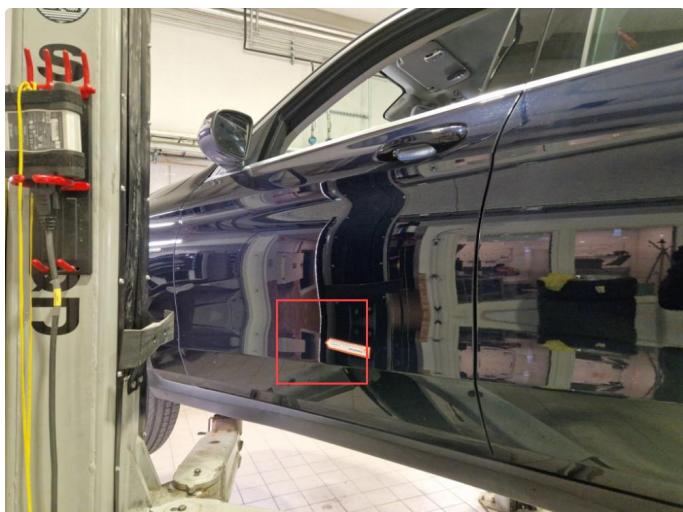
| Punkt | Beskrivelse | Plassering |
|---|---|---|
| 1.1 Dører | Noe riper / sår v-framdør, er flekket tidligere. ( Normal bruksslitasje ) | venstre foran |

1.1 Noe riper / sår v-framdør, er flekket tidligere.  
( Normal bruksslitasje )

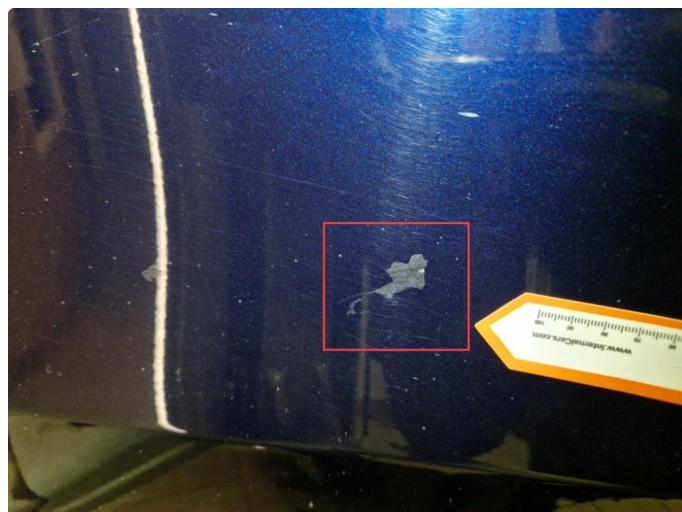
1.1 Noe riper / sår v-framdør, er flekket tidligere.  
( Normal bruksslitasje )

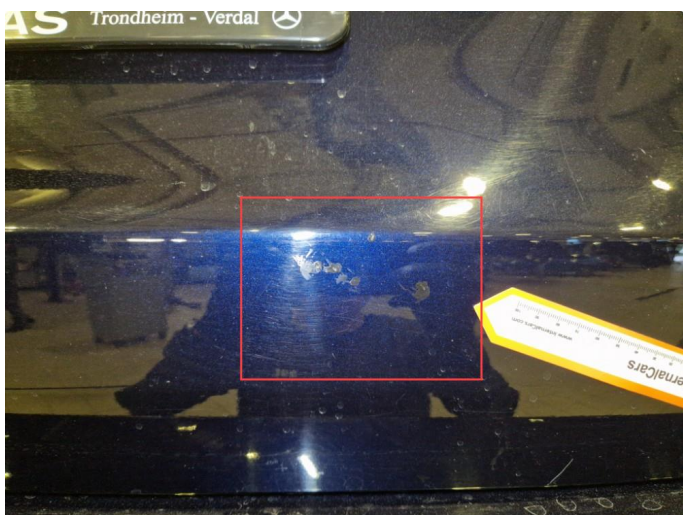
| Punkt | Beskrivelse | Plassering |
|---|---|---|
| 1.2 Bakluke | Noe riper / sår bakluke, er flekket tidligere. ( Normal bruksslitasje ) | bak |

1.2 Noe riper / sår bakluke, er flekket tidligere.  
( Normal bruksslitasje )

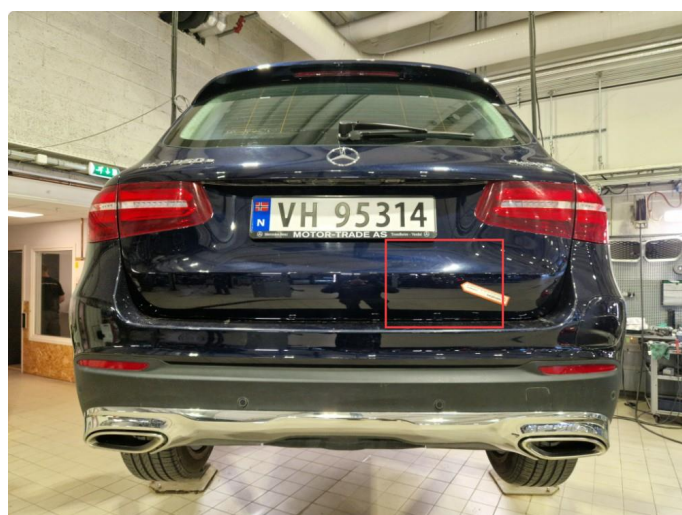
1.2 Noe riper / sår bakluke, er flekket tidligere.  
( Normal bruksslitasje )

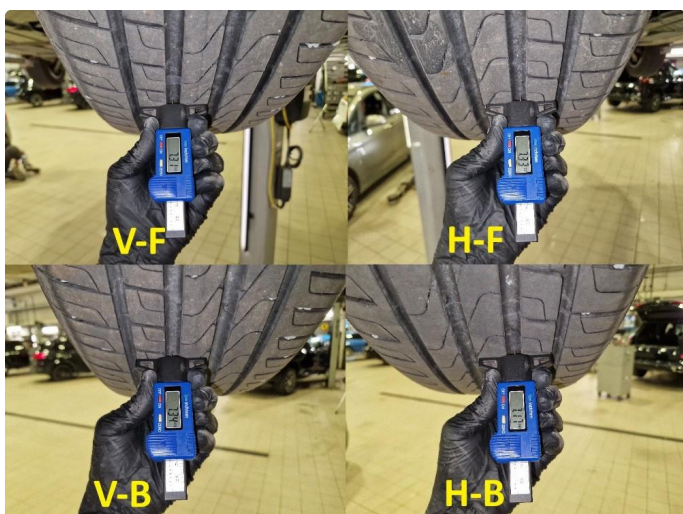
1.3 Mønsterdybde sommerdekk målt ved takst  
05.08.2025, 65.499km.

| | VENSTRE FORAN | HØYRE FORAN | VENSTRE BAK | HØYRE BAK |
|---|---|---|---|---|
| MØNSTERDYBDE SOMMERDEKK (MM) | 7,3 | 7,3 | 7,3 | 7,2 |

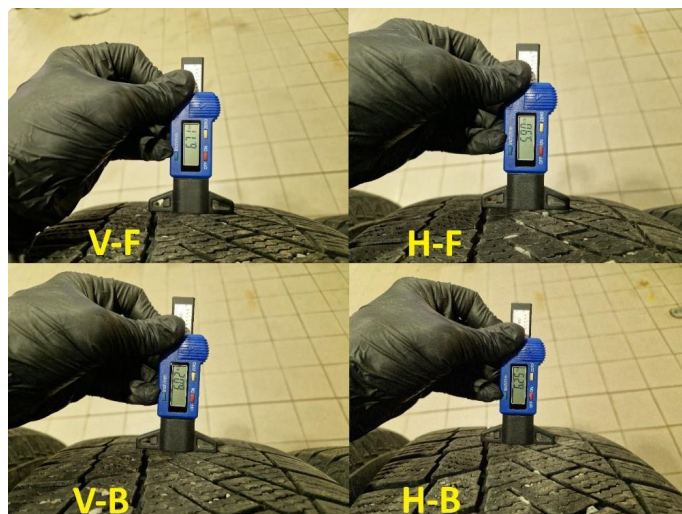
1.4 Mønsterdybde vinterdekk målt ved takst  
05.08.2025, 65.499km. Nye dekk påsatt etter takst.

| | VENSTRE FORAN | HØYRE FORAN | VENSTRE BAK | HØYRE BAK |
|---|---|---|---|---|
| MØNSTERDYBDE VINTERDEKK (MM) | 8 | 8 | 8 | 8 |

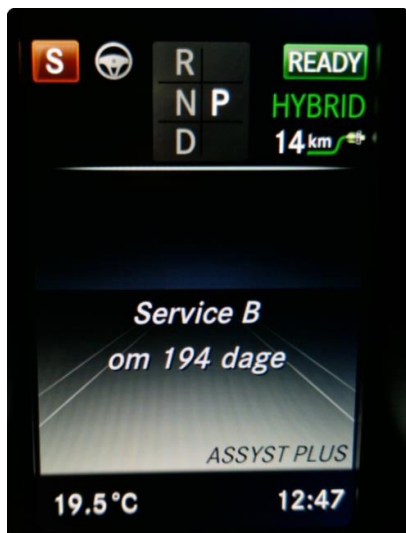
2.1 Neste service ( B ) om 194 dager, regnet fra takstdato : 05.08.2025.
