**MAZDA MAZDA CX-5 / GH 150 HK AUTOMAT 4WD**
**TESTDATO: 24.08.2026**
**KODE: 2098113**

**LS81524**

NBF Tilstandsrapport er utarbeidet av Norges Bilbransjeforbund og Forbrukerrådet.

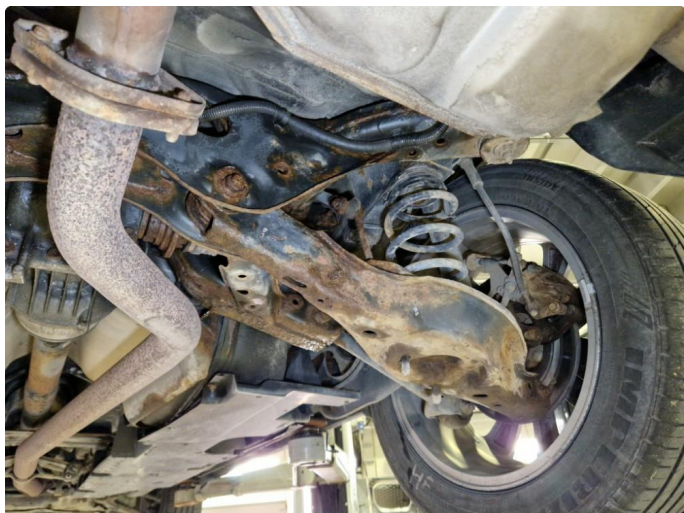
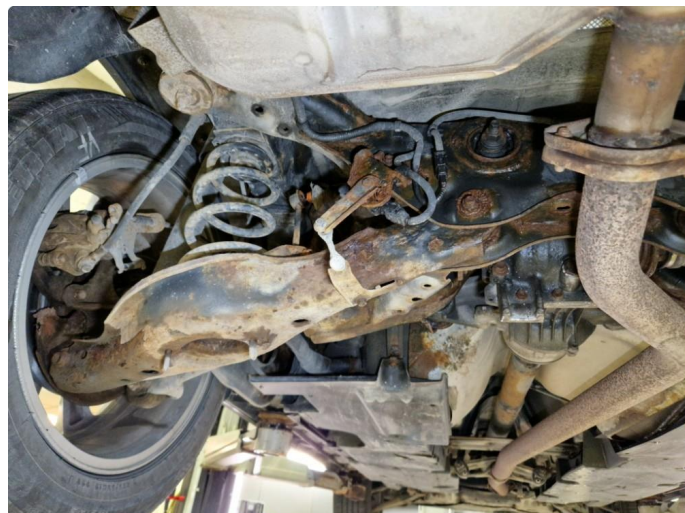
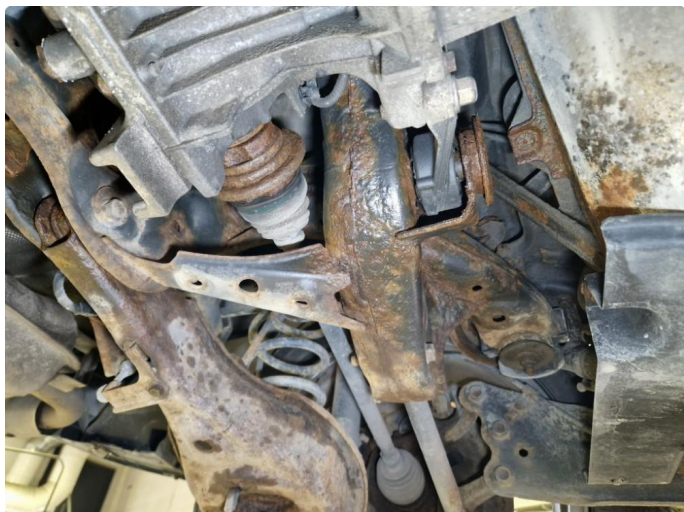
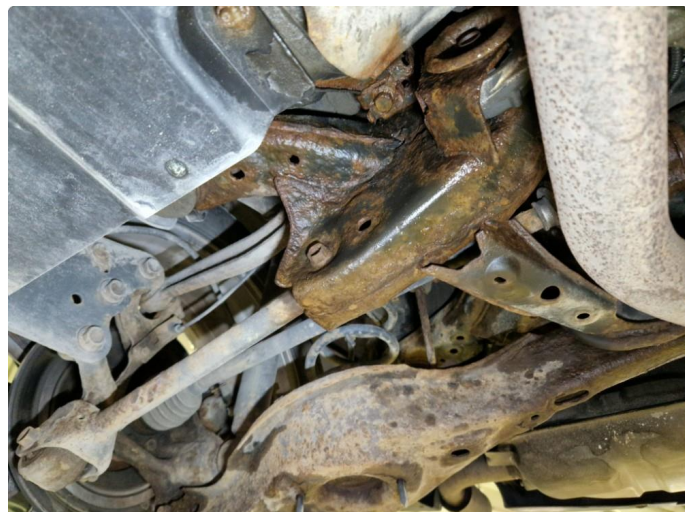
| Punkt | Beskrivelse | Plassering |
|---|---|---|
| 1.1 Under bil | Rustdannelser bakre travers. | bak |

1.1 Rustdannelser bakre travers.

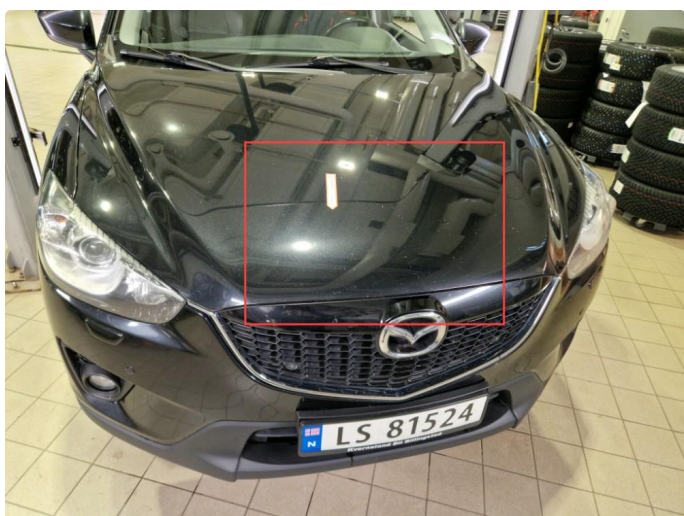
| Punkt | Beskrivelse | Plassering |
|---|---|---|
| 1.2 Panser | Steinsprut panser. | foran |

1.2 Steinsprut panser.

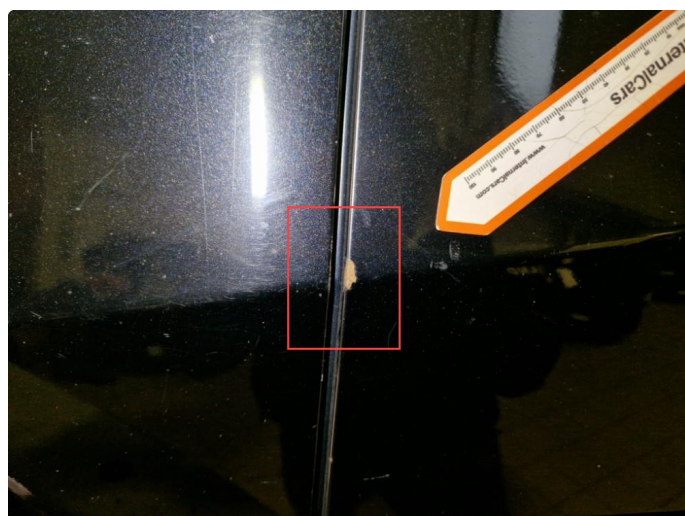
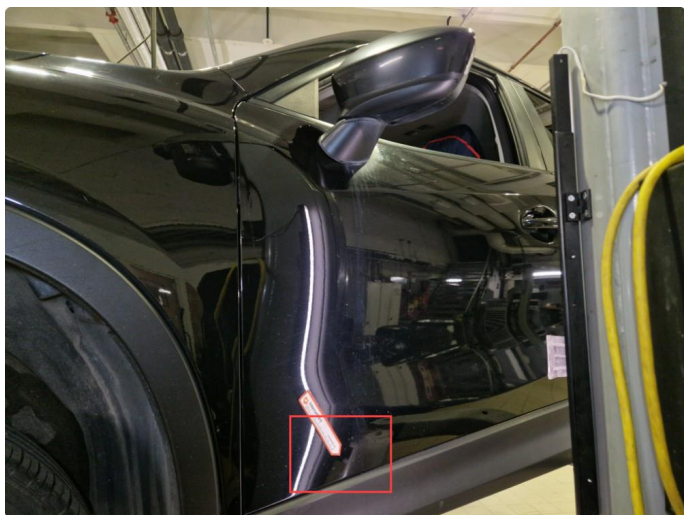
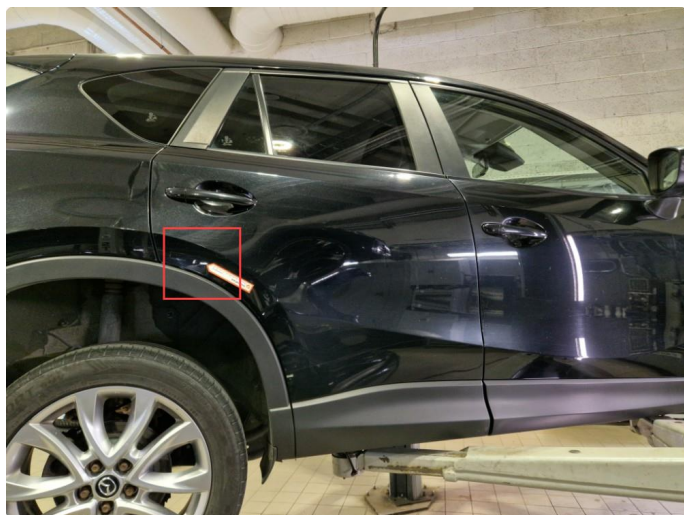
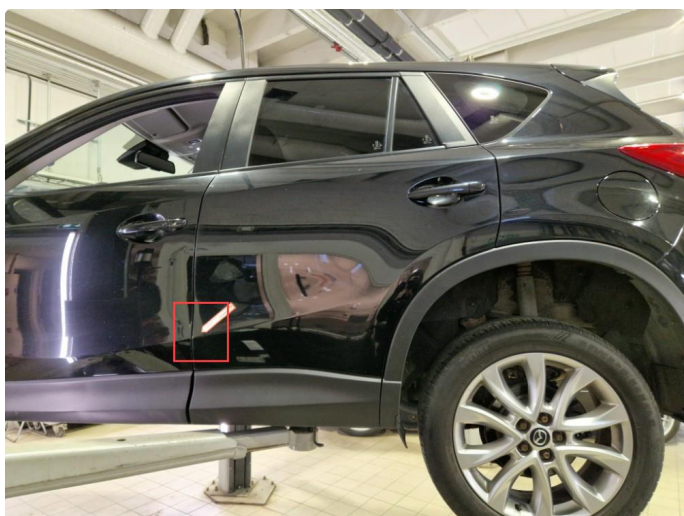
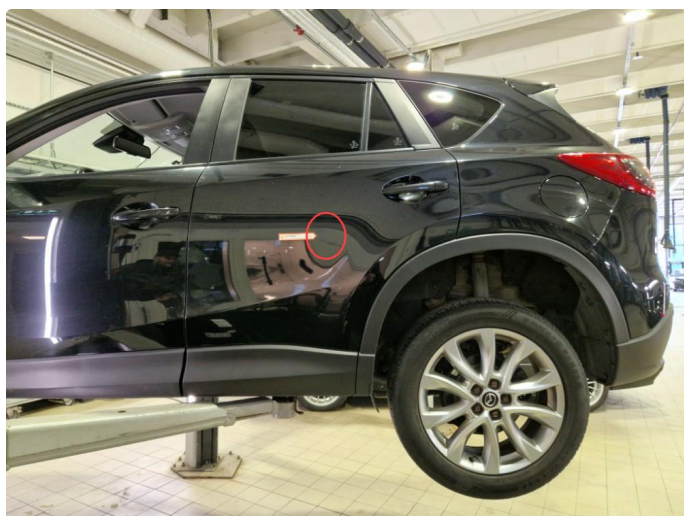
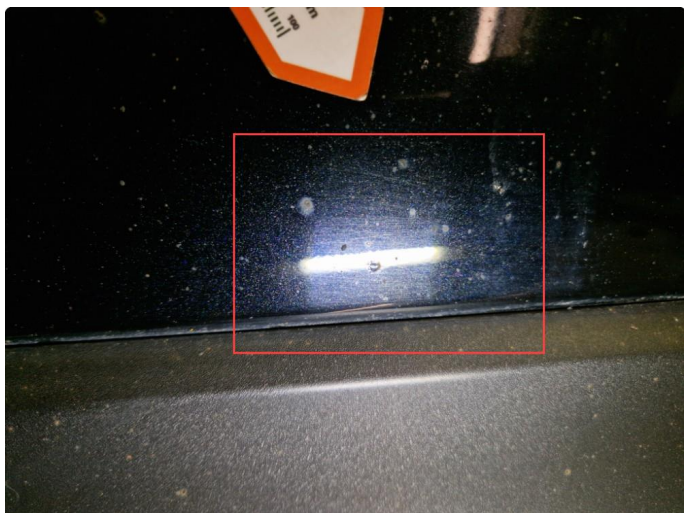
| Punkt | Beskrivelse | Plassering |
|---|---|---|
| 1.3 Dører | Bruksmerker alle dører. | alle |

1.3 Bruksmerker alle dører.

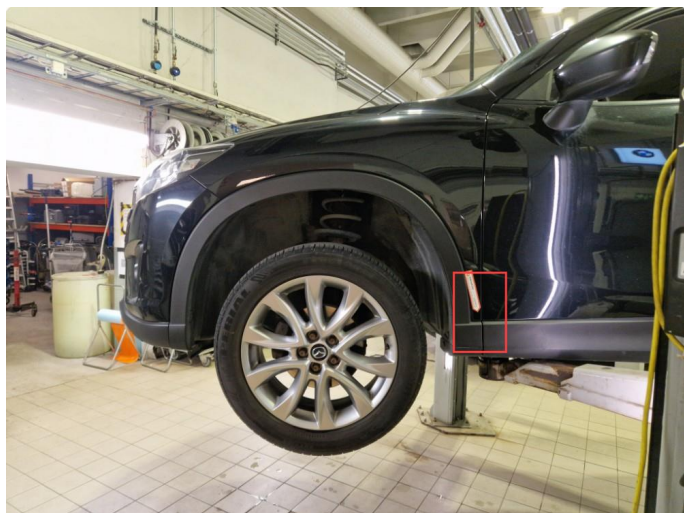
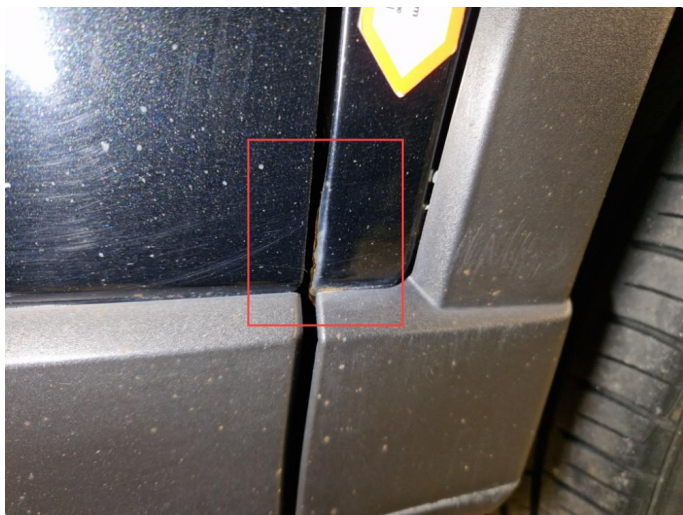
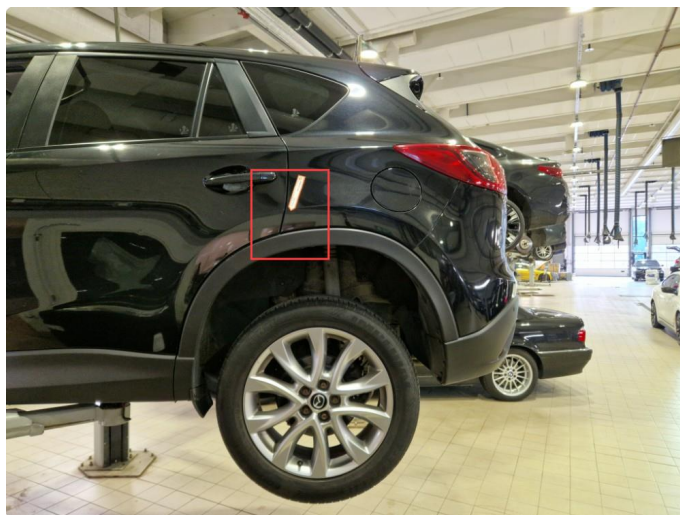
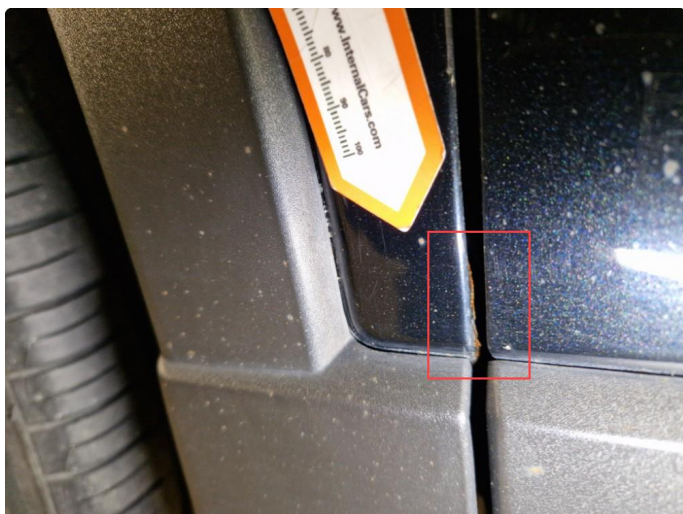
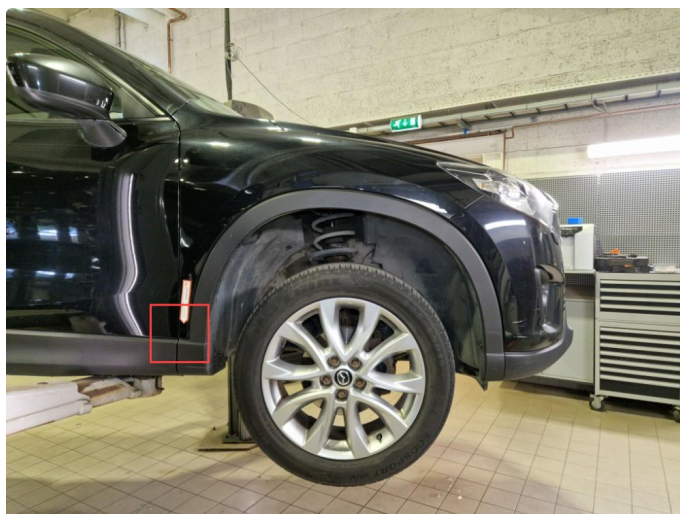
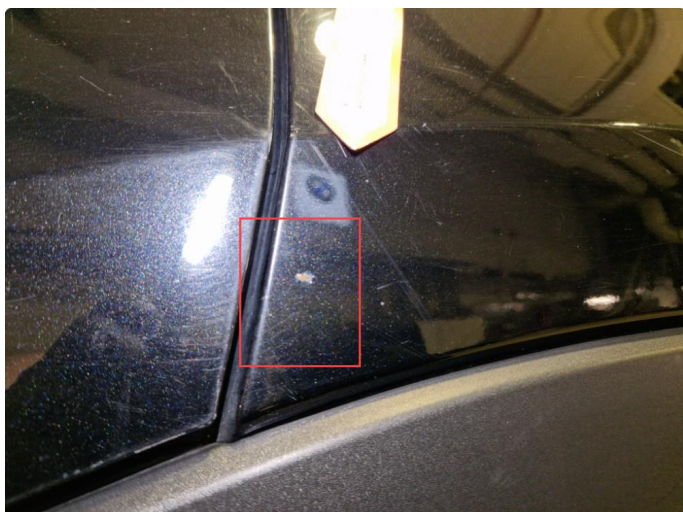
| Punkt | Beskrivelse | Plassering |
|---|---|---|
| 1.4 Skjermer | Rustdannelser h+v framskjerm og v-bakskjerm. | høyre foran - venstre foran - venstre bak |

1.4 Rustdannelser h+v framskjerm og v-bakskjerm.

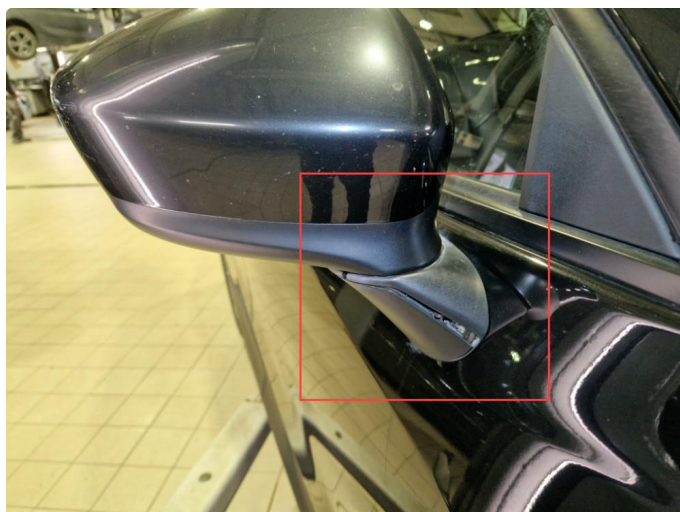
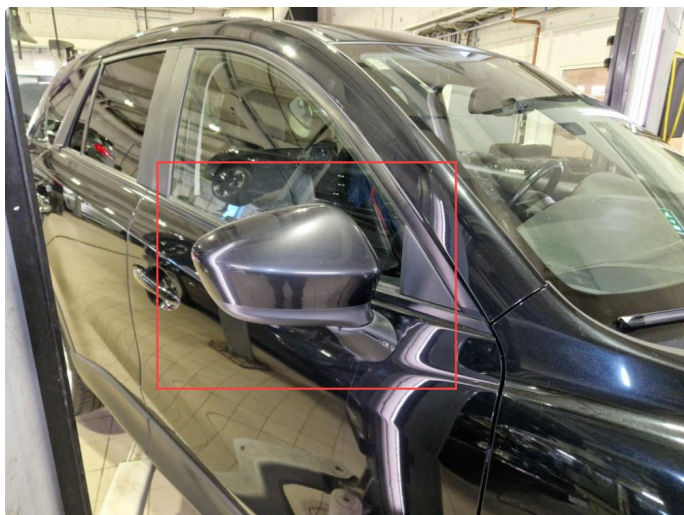
| Punkt | Beskrivelse | Plassering |
|---|---|---|
| 1.5 Speil | Defekt speilinnfelling + skadet speihus / fot h-side. | høyre |

1.5 Defekt speilinnfelling + skadet speihus / fot h-side.

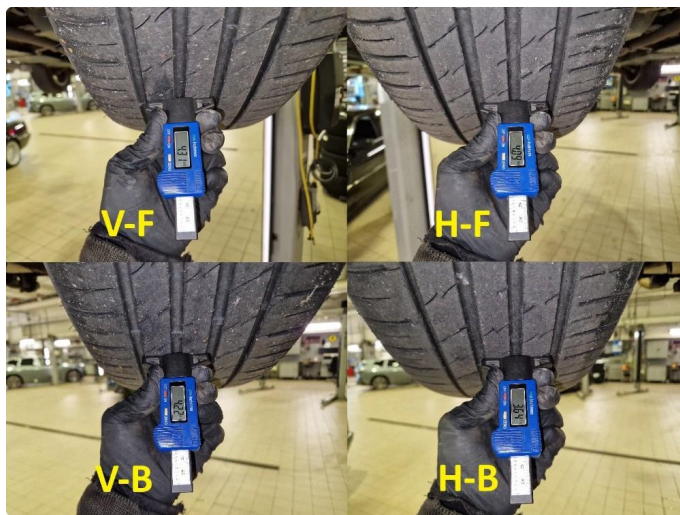
1.6 Dekkdybdemåling sommerdekk utført 18.08.2026 på km : 246.666

| | VENSTRE FORAN | HØYRE FORAN | VENSTRE BAK | HØYRE BAK |
|---|---|---|---|---|
| MØNSTERDYBDE SOMMERDEKK (MM) | 4,3 | 4,1 | 4,2 | 3,6 |

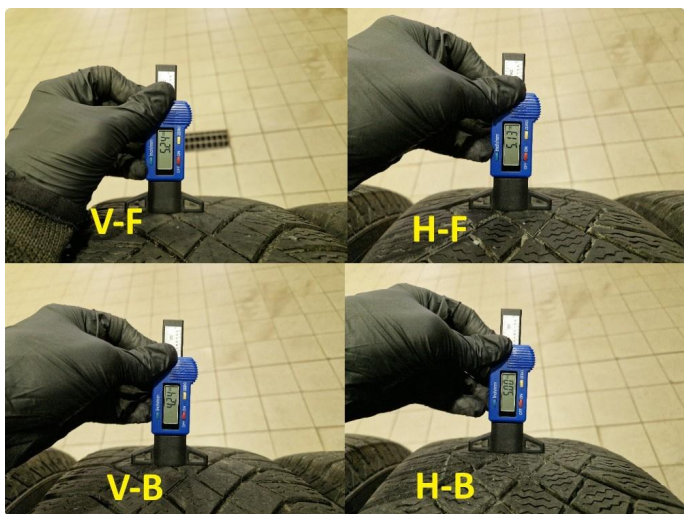
1.7 Dekkdybdemåling vinterdekk utført 18.08.2026 på km : 246.666

| | VENSTRE FORAN | HØYRE FORAN | VENSTRE BAK | HØYRE BAK |
|---|---|---|---|---|
| MØNSTERDYBDE VINTERDEKK (MM) | 5,2 | 5,1 | 4,2 | 5 |

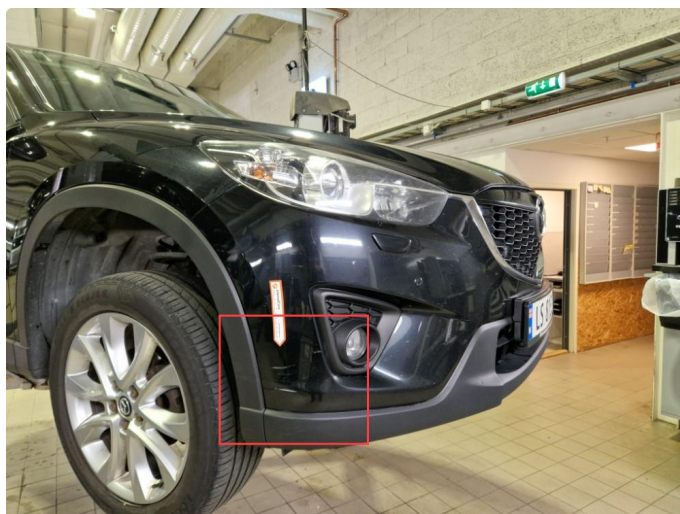
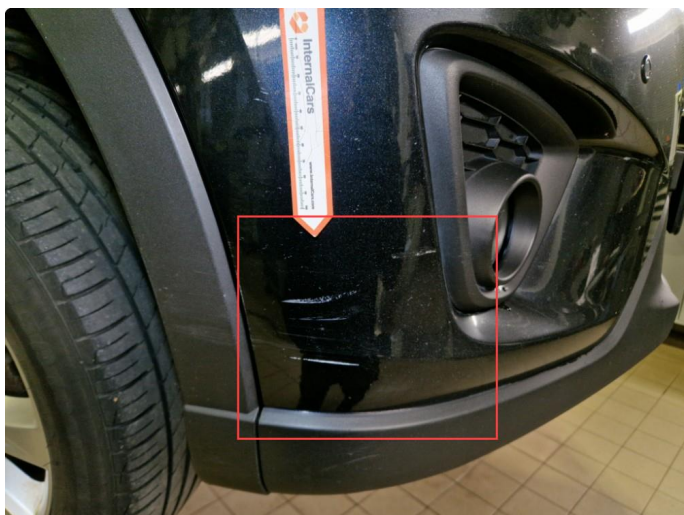
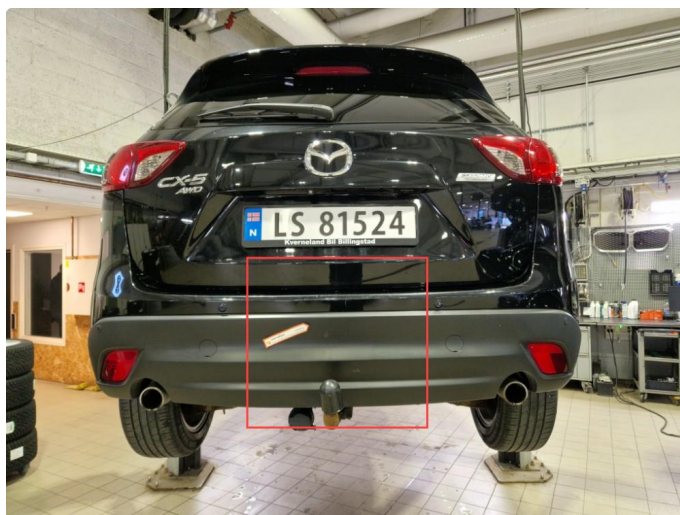
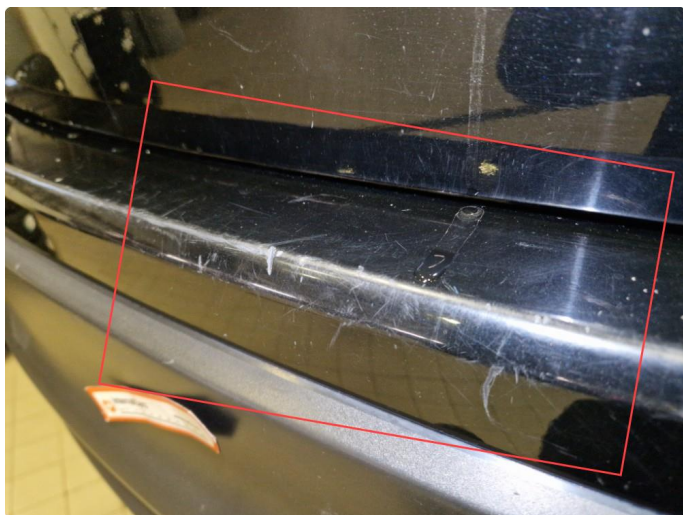
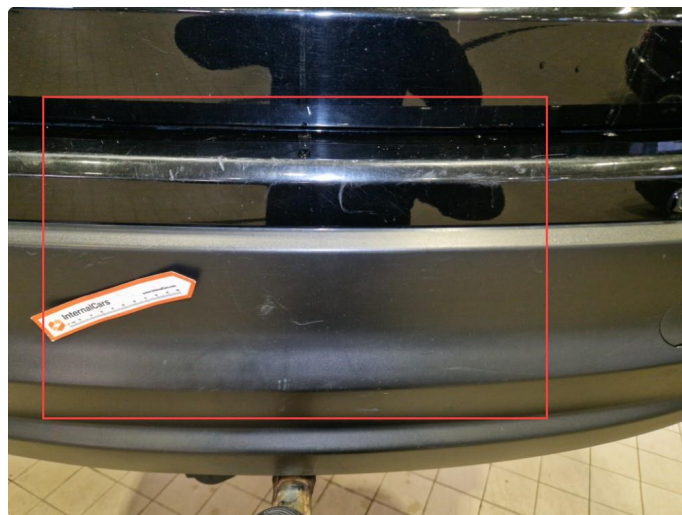
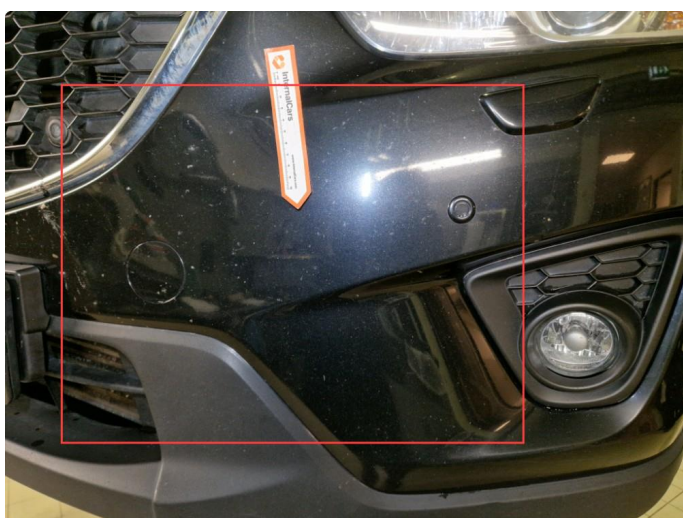
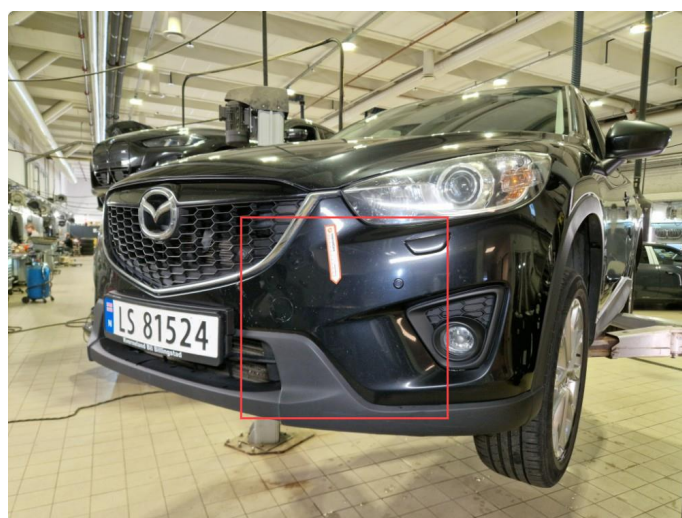
| Punkt | Beskrivelse | Plassering |
|---|---|---|
| 1.8 Støtfanger | Bruksmerker front/bakfanger. | foran - bak |

1.8 Bruksmerker front/bakfanger.

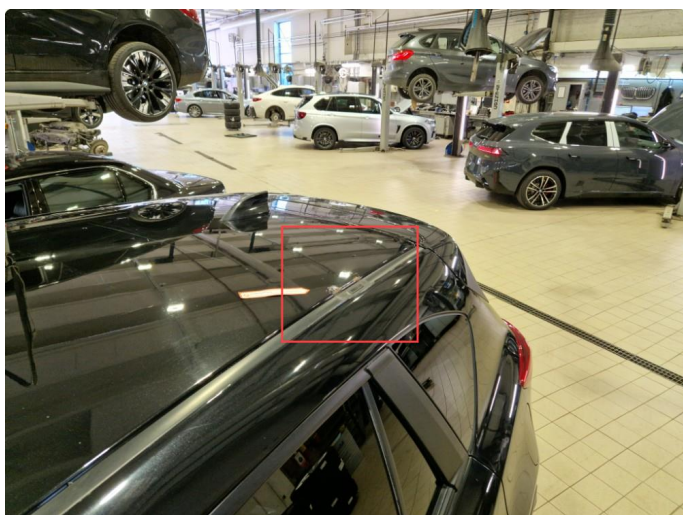
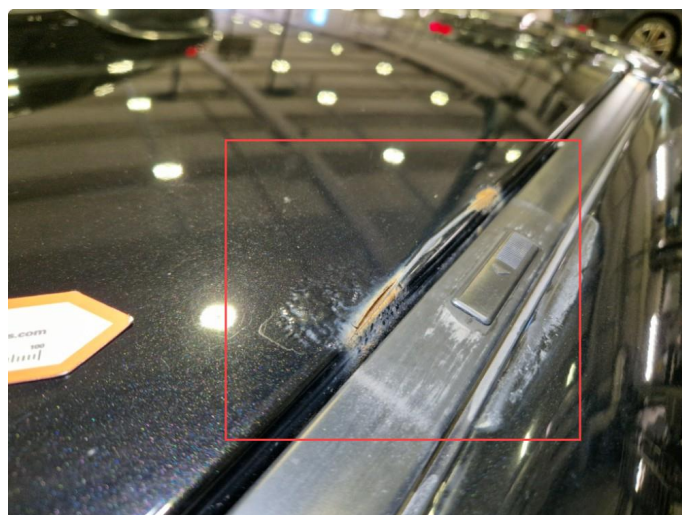
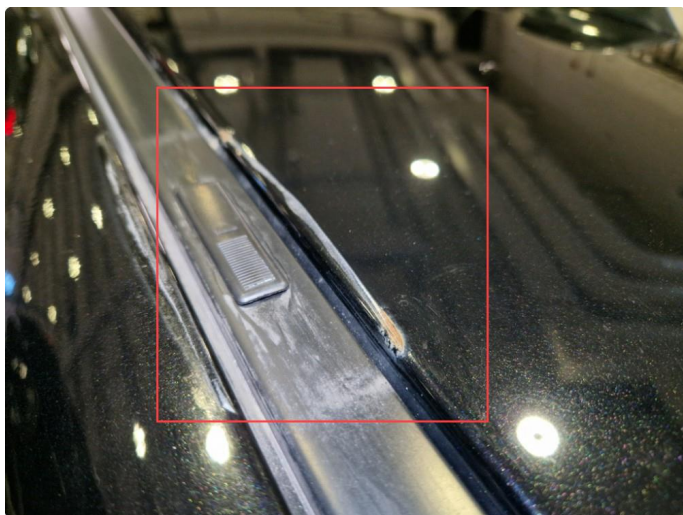
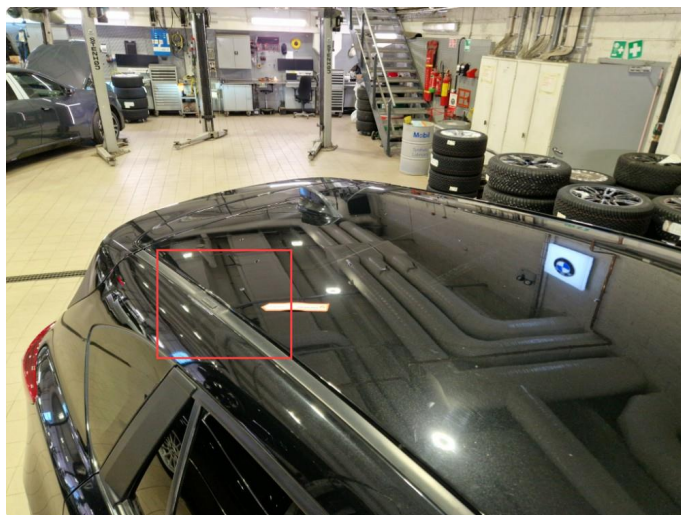
| Punkt | Beskrivelse | Plassering |
|---|---|---|
| 1.9 Tak | Rustdannelser tak ved punkter til lasteholdere. | |

1.9 Rustdannelser tak ved punkter til lasteholdere.

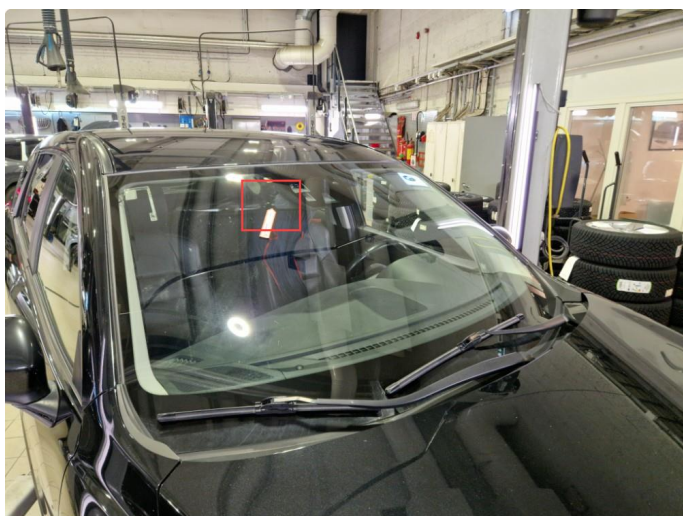
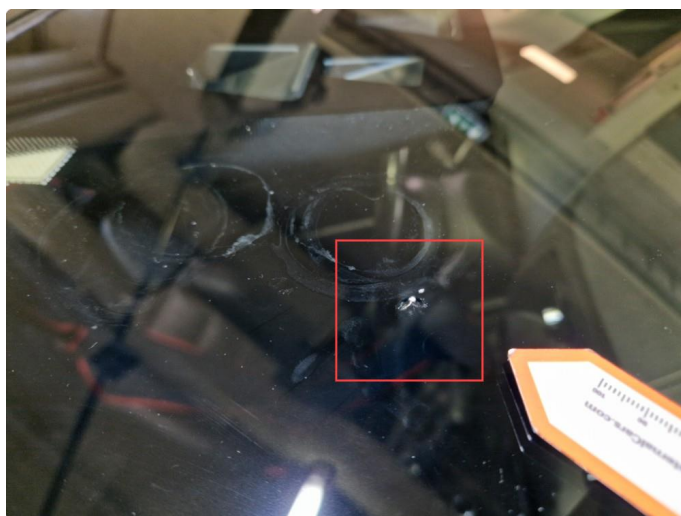
| Punkt | Beskrivelse | Plassering |
|---|---|---|
| 1.10 Frontvindu | Steinsprut frontrute. | foran |

1.10 Steinsprut frontrute.

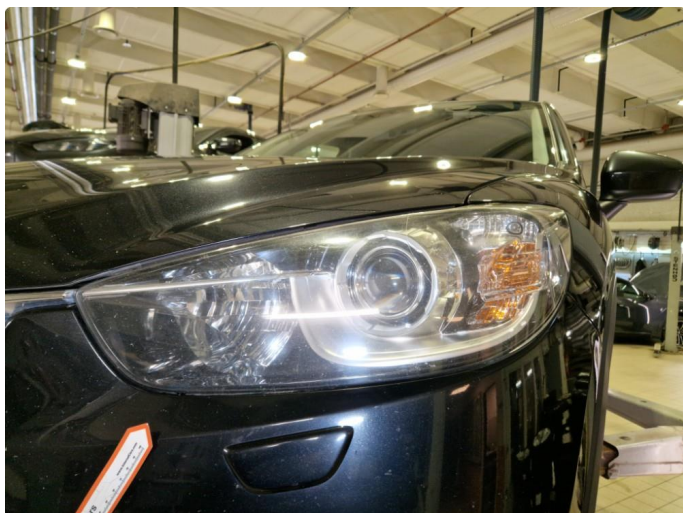
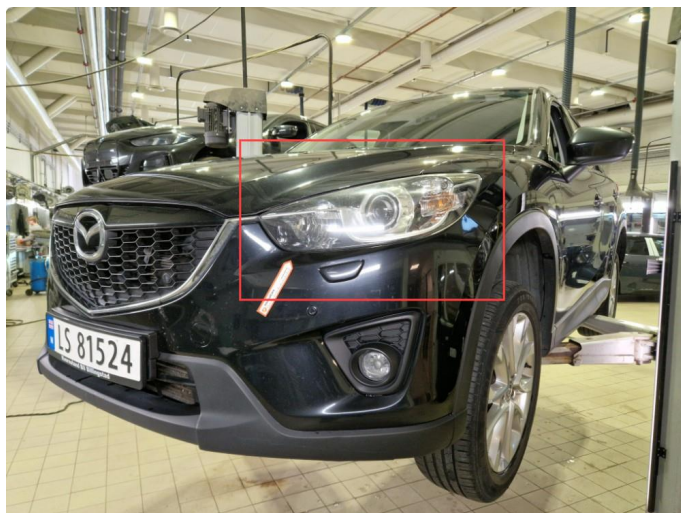
| Punkt | Beskrivelse | Plassering |
|---|---|---|
| 2.1 Lys foran | Noe matte lyktglass framlykt h+v side. | venstre - høyre - foran |

2.1 Noe matte lyktglass framlykt h+v side.

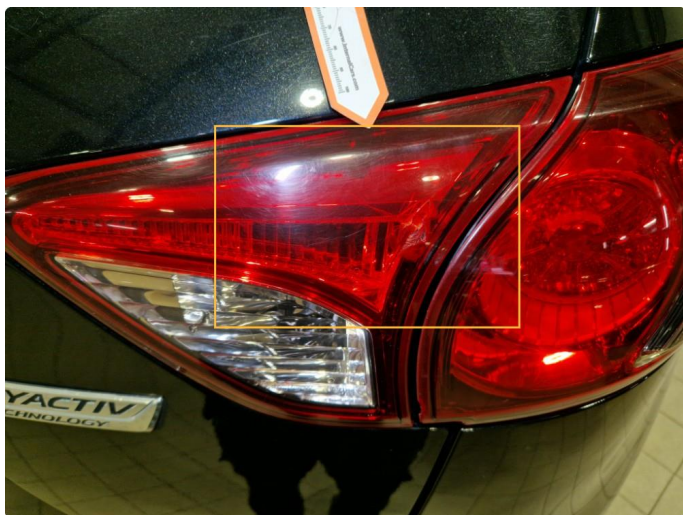
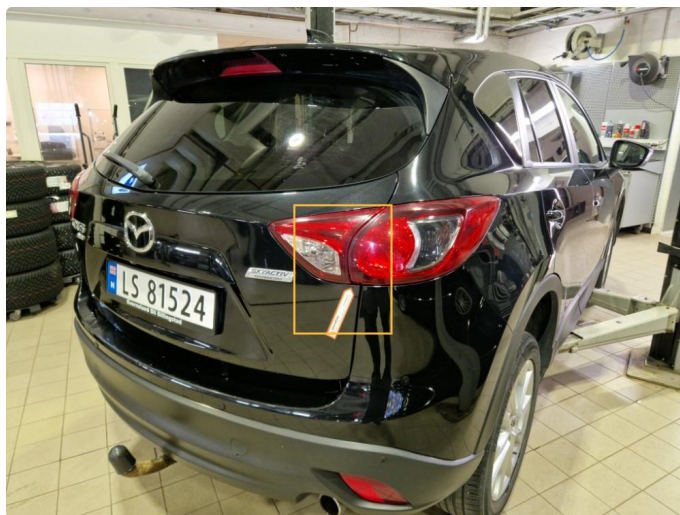
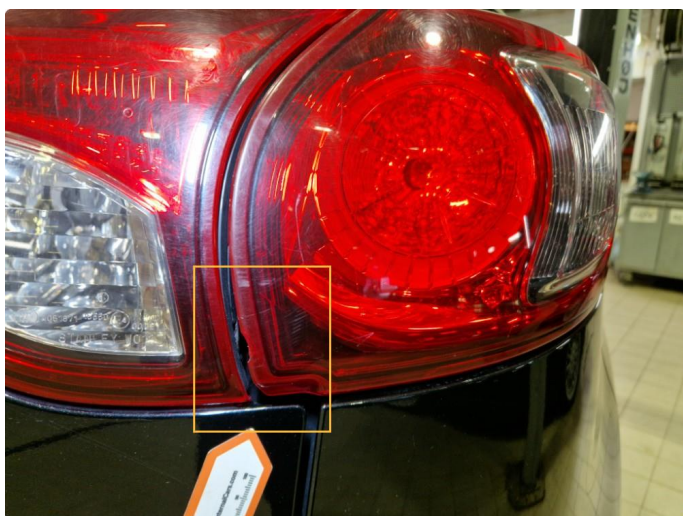
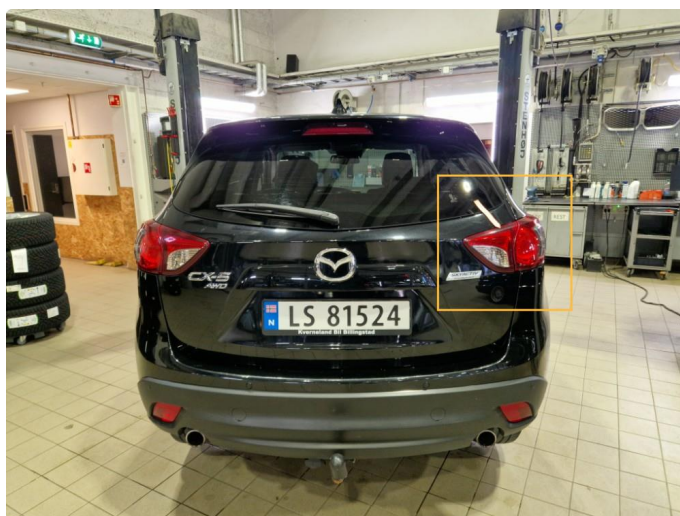
| Punkt | Beskrivelse | Plassering |
|---|---|---|
| 2.2 Lys bak | Sprekkdannelser indre + ytre baklykt h-side. | høyre - bak - indre - ytre |

2.2 Sprekkdannelser indre + ytre baklykt h-side.

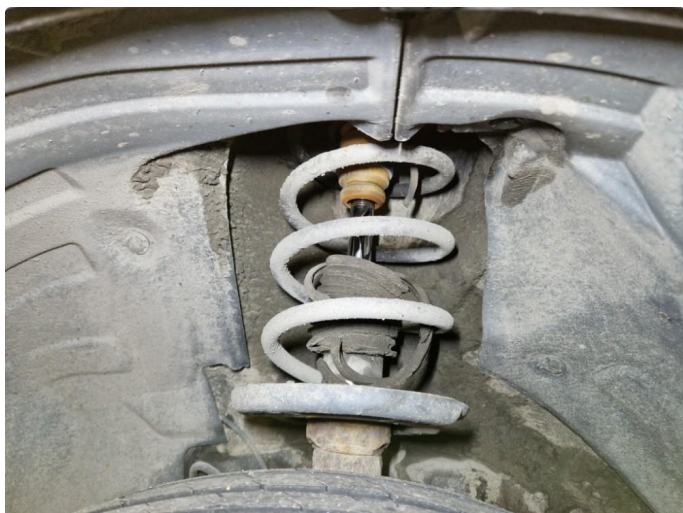
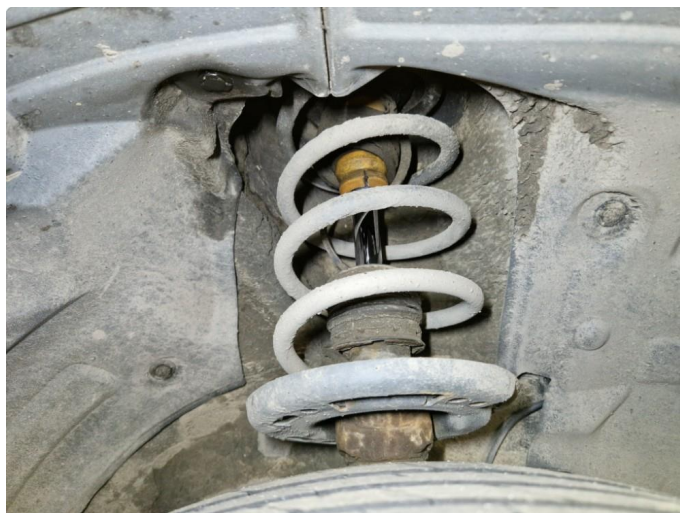
| Punkt | Beskrivelse | Plassering |
|---|---|---|
| 4.1 Fjærer/støtdemper | Sprukket støtdempermansjett h+v side fram. | venstre - høyre - foran |

4.1 Sprukket støtdempermansjett h+v side fram.

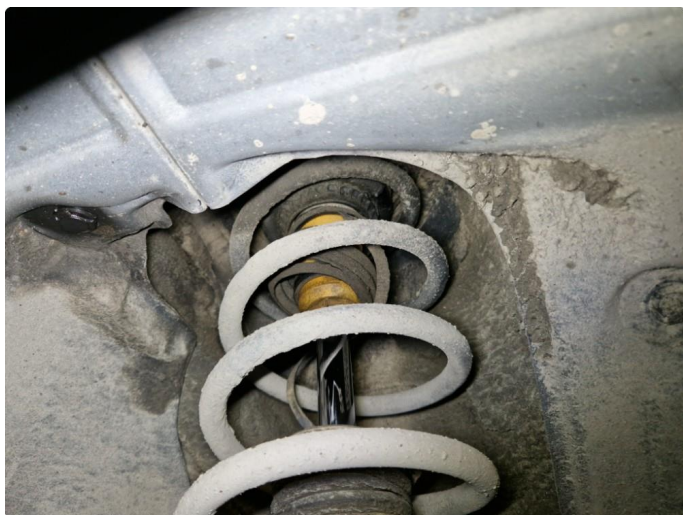
| Punkt | Beskrivelse | Plassering |
|---|---|---|
| 4.2 Fjærer/støtdemper | Treghet / lugging fjærbeinslager h-side fram. | høyre foran |

4.2 Treghet / lugging fjærbeinslager h-side fram.

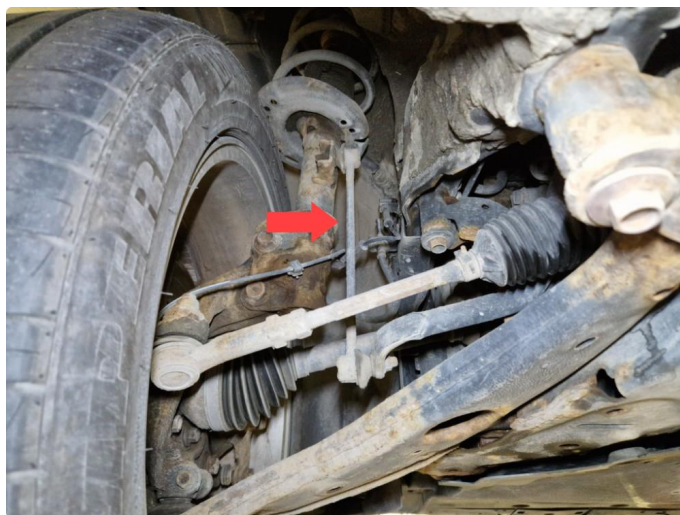
| Punkt | Beskrivelse | Plassering |
|---|---|---|
| 4.3 Stabilisatorer/stag | Slakke lenkearm v-side fram. | venstre foran |

4.3 Slakke lenkearm v-side fram.

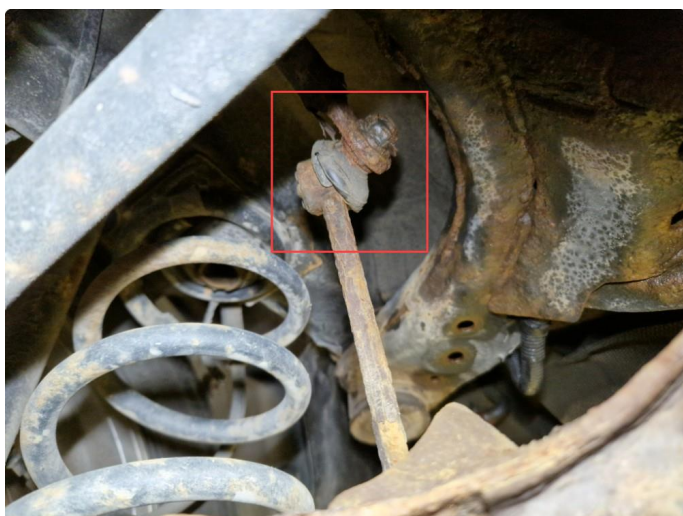
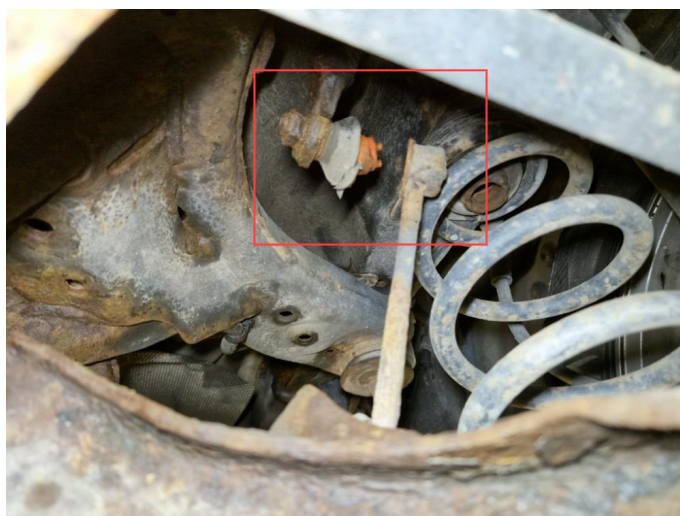
| Punkt | Beskrivelse | Plassering |
|---|---|---|
| 4.4 Stabilisatorer/stag | Utslitt / avgått lenkearm v-bak, defekt mansjett lenkearm h side bak. | venstre - høyre - bak |

4.4 Utslitt / avgått lenkearm v-bak, defekt mansjett lenkearm h side bak.

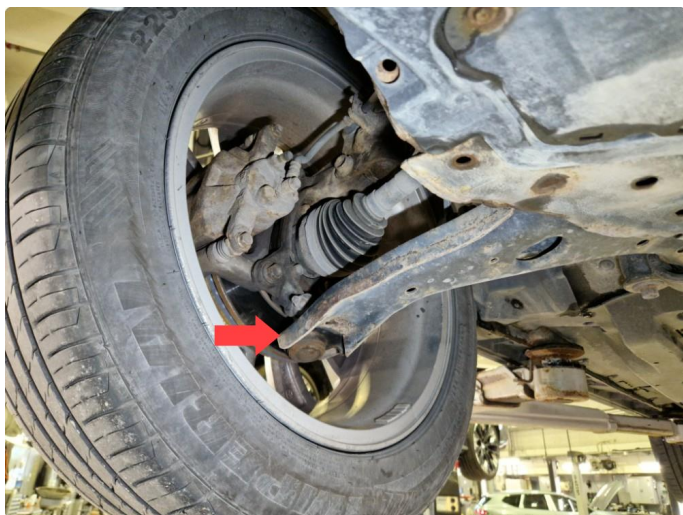
| Punkt | Beskrivelse | Plassering |
|---|---|---|
| 4.5 Forstilling | Slakke opphengskule h-side fram. | høyre - foran |

4.5 Slakke opphengskule h-side fram.

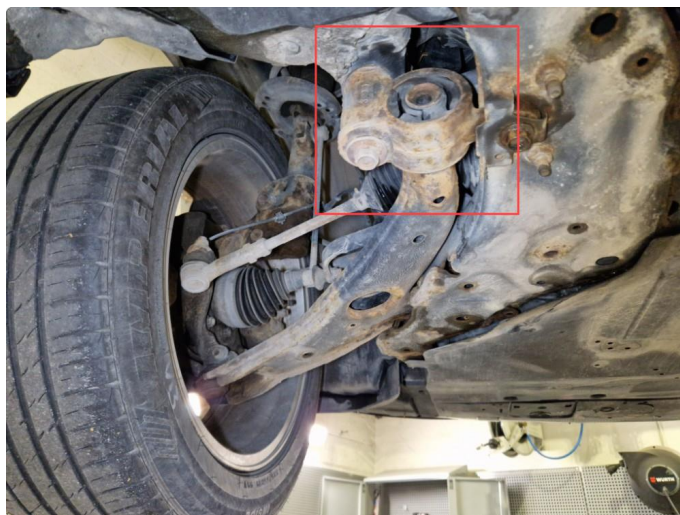
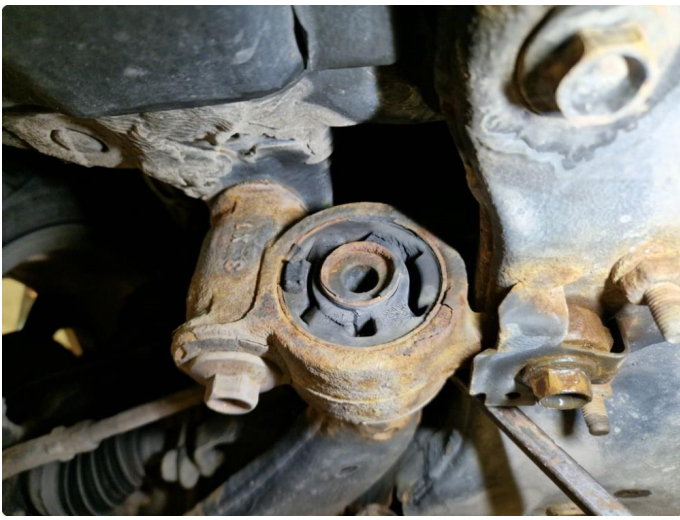
| Punkt | Beskrivelse | Plassering |
|---|---|---|
| 4.6 Forstilling | Slitt bakre bærearmsforing v-side fram. | venstre foran |

4.6 Slitt bakre bærearmsforing v-side fram.

4.6 Slitt bakre bæreamsforing v-side fram.

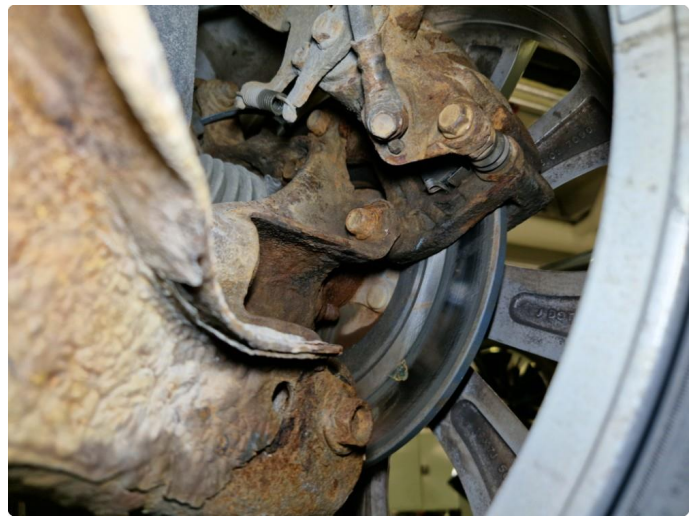
| Punkt | Beskrivelse | Plassering |
|---|---|---|
| 5.1 Bremseskjold | Mangler bremseskjold h-side bak. | høyre bak |

5.1 Mangler bremseskjold h-side bak.
