VOLKSWAGEN POLO 105 HK MANUELL
TESTDATO: 10.03.2025
KODE: 1661461

BS26520

CHASSISNR: WVWZZZ6RZBU072447	BRUKTIMPORT: Nei
KJØRETØY: Personbil	FRIST FOR PKK: 20.08.2025

NBF Tilstandsrapport er utarbeidet av Norges Bilbransjeforbund og Forbrukerrådet.

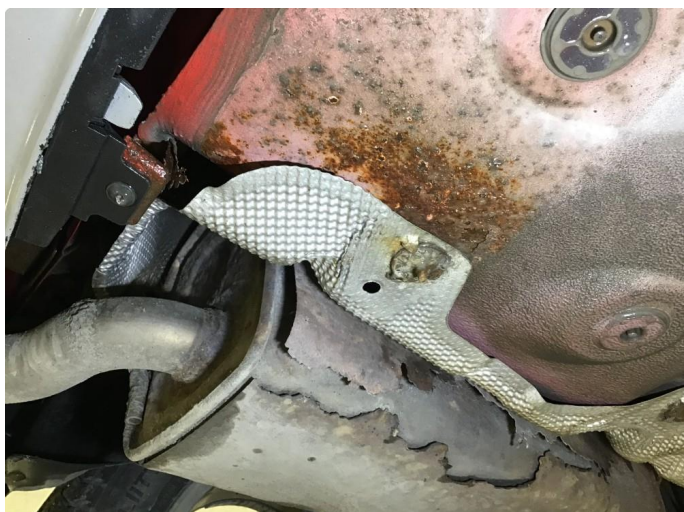
1.1 Rust underside bil.

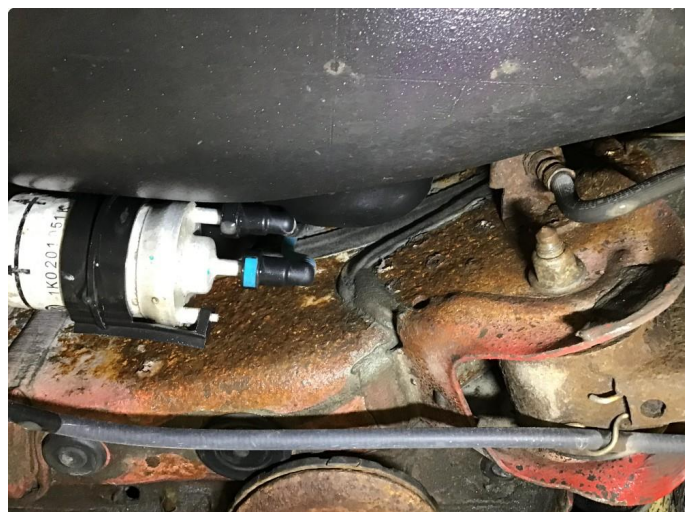
1.1 Rust underside bil.

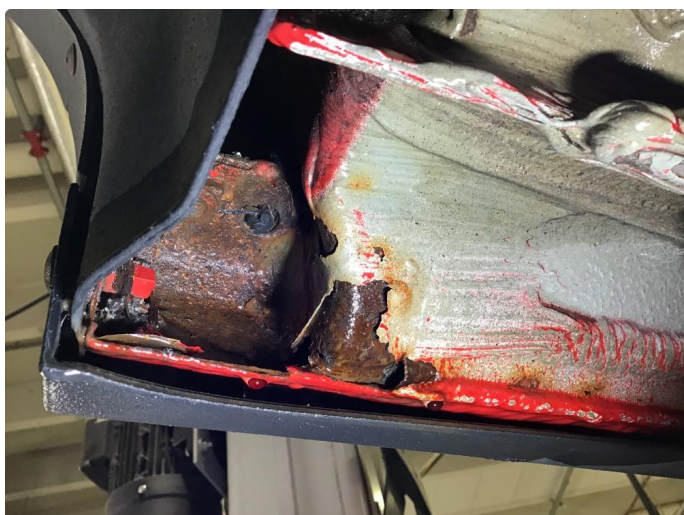
1.1 Rust underside bil.

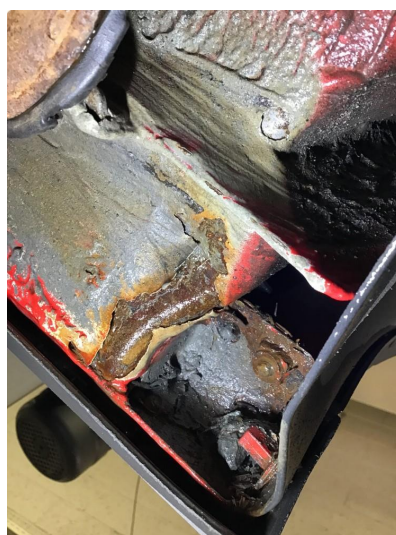
1.1 Rust underside bil.

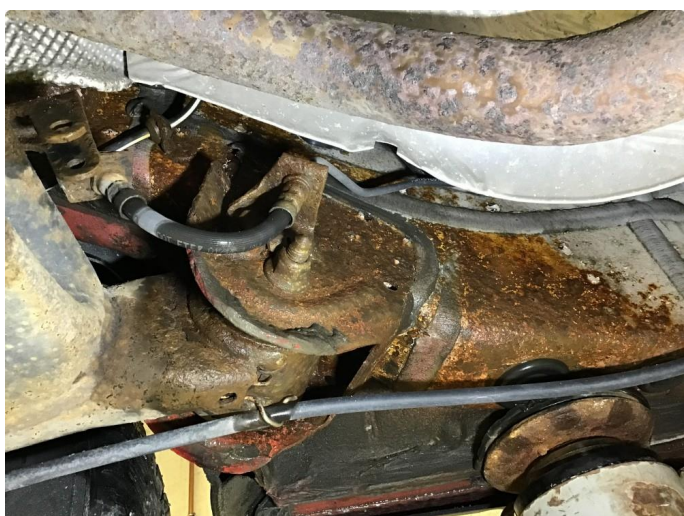
1.1 Rust underside bil.

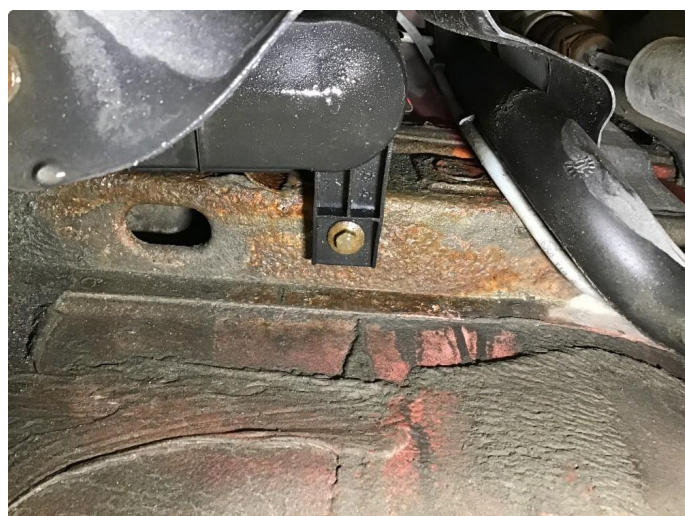
1.1 Rust underside bil.

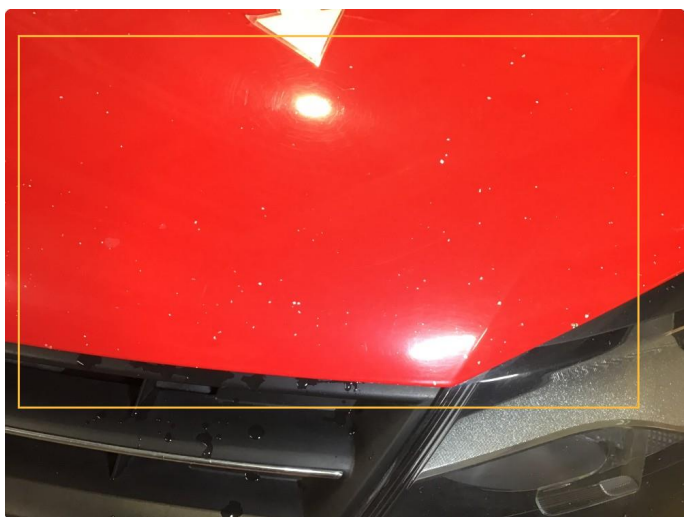
1.2 Mye steinsprut panser.

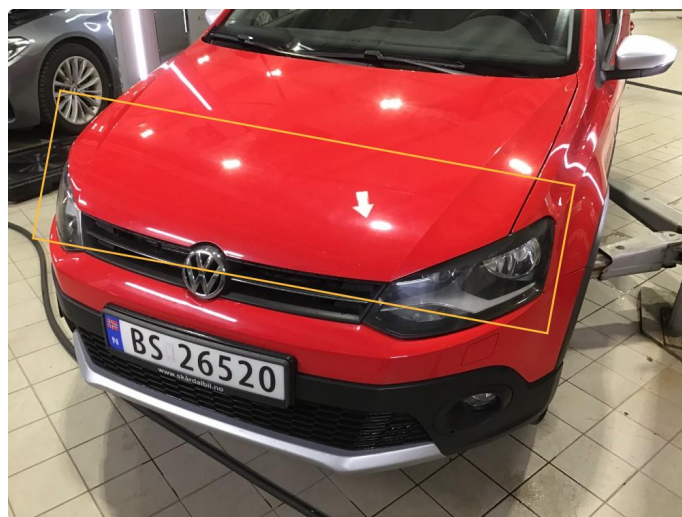
1.2 Mye steinsprut panser.

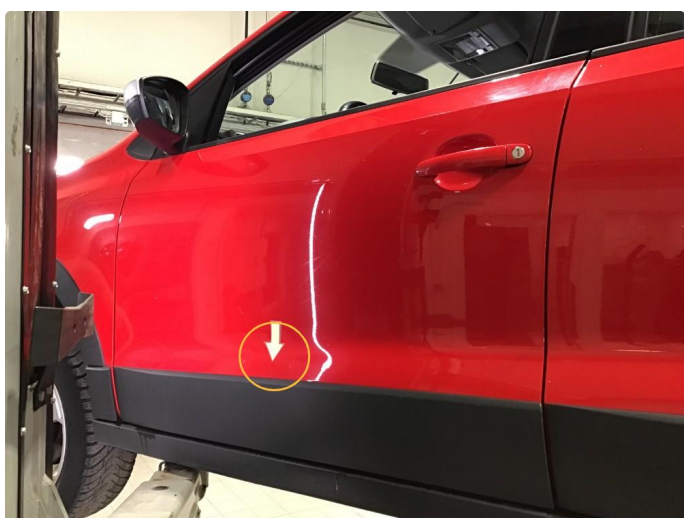
1.3 Liten p-bulk v- framdør.

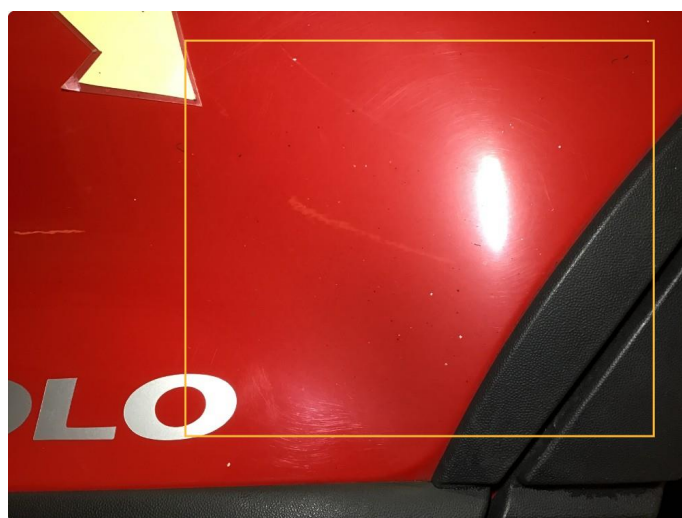
1.4 Noe steinsprut v-bakdør.

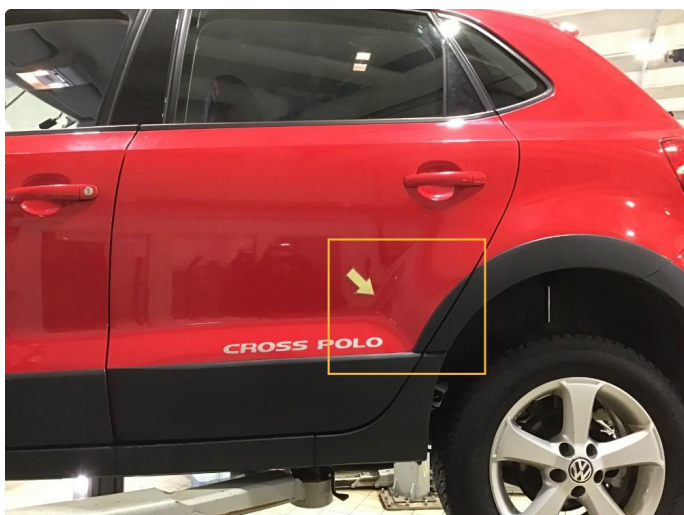
1.4 Noe steinsprut v-bakdør.

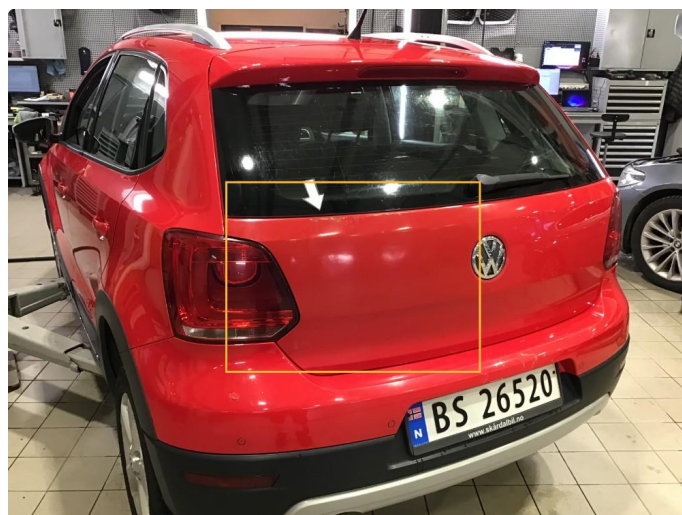
1.5 Rust øvre del bakluke + opplakkert noe dårlig.

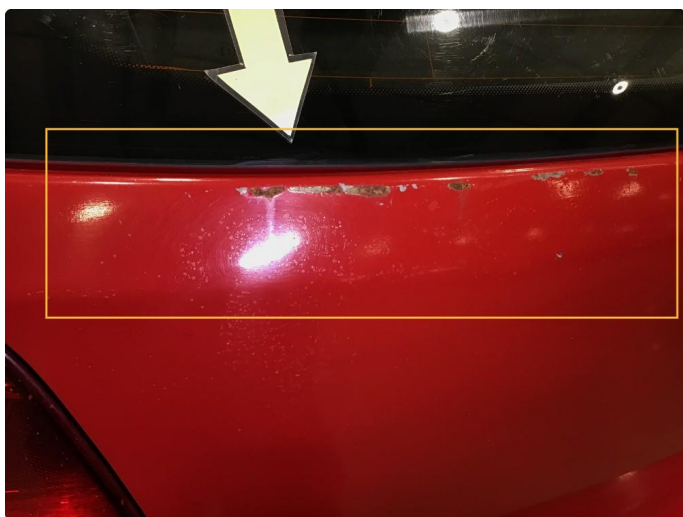
1.5 Rust øvre del bakluke + opplakkert noe dårlig.

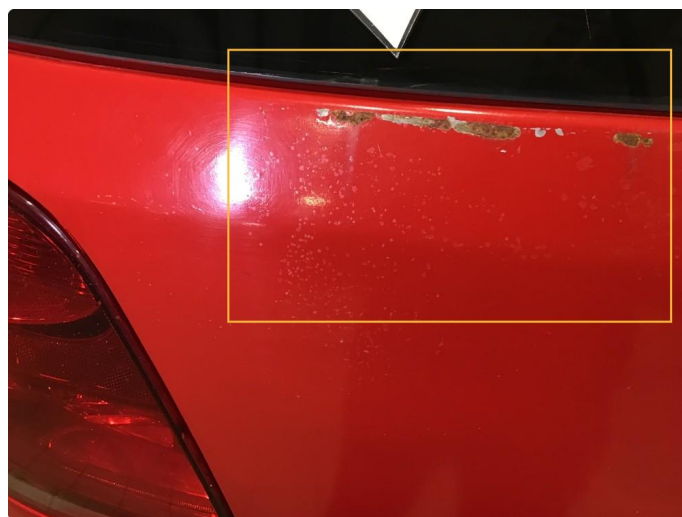
1.5 Rust øvre del bakluke + opplakkert noe dårlig.

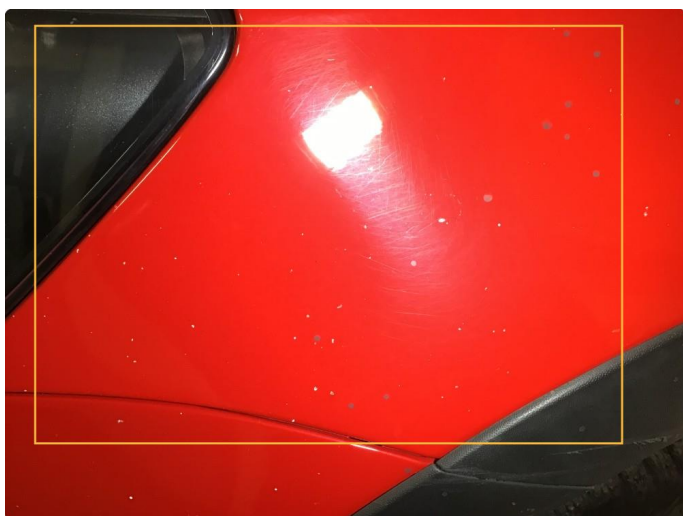
1.6 Mye steinsprut / flekker v-framskjerm.

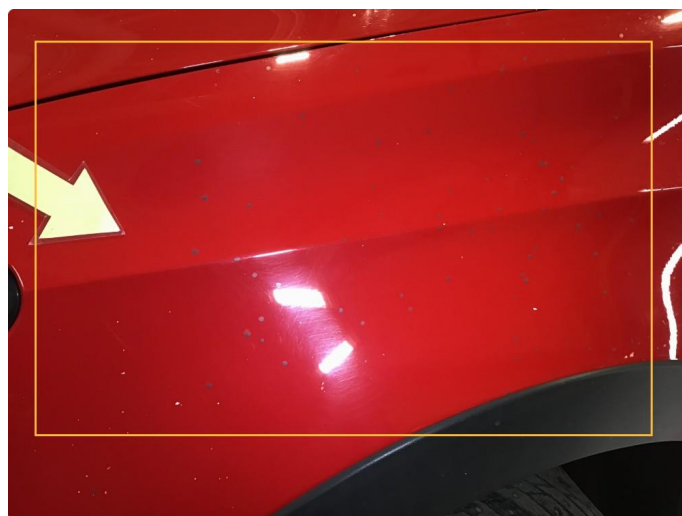
1.6 Mye steinsprut / flekker v-framskjerm.

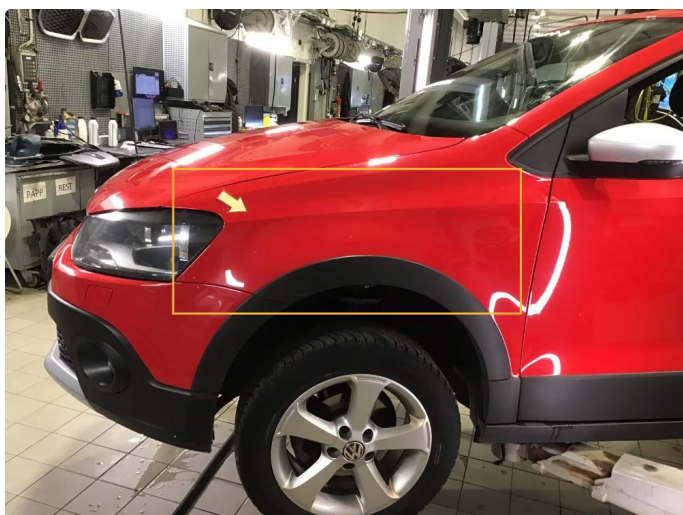
1.6 Mye steinsprut / flekker v-framskjerm.

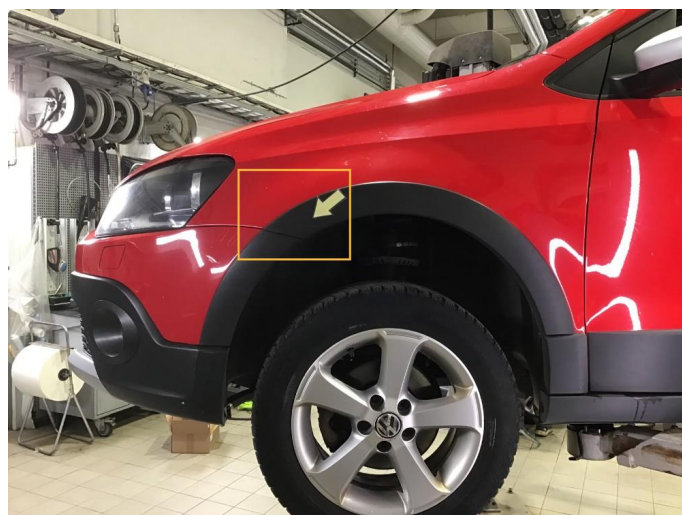
1.7 Skadet skjermutbygger v-fram.

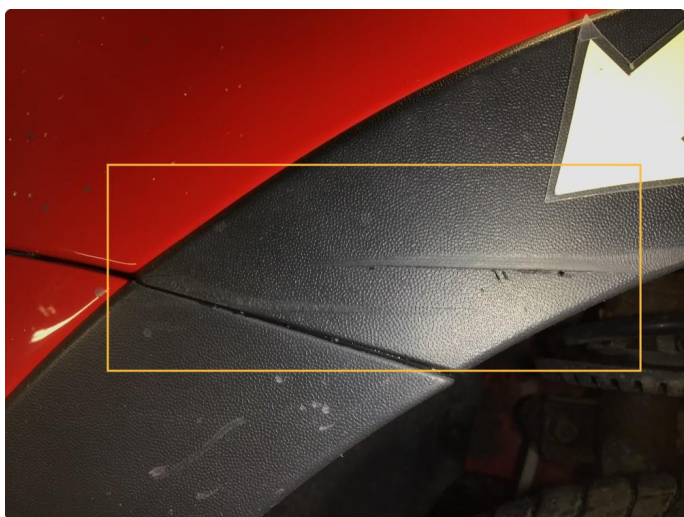
1.7 Skadet skjermutbygger v-fram.

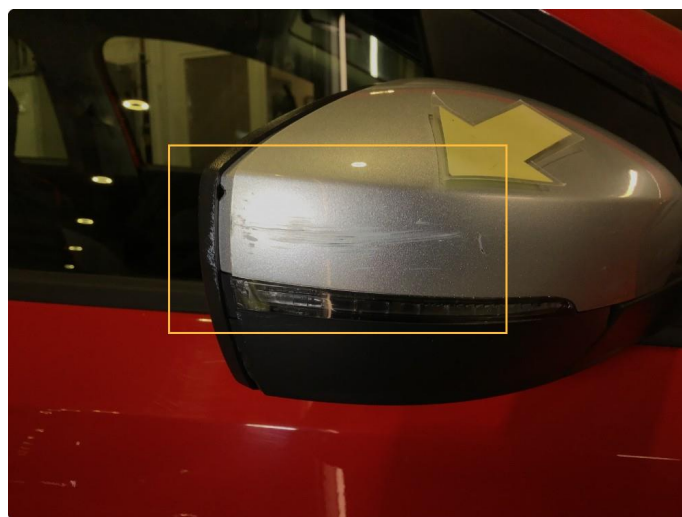
1.8 Riper speilhus h-side.

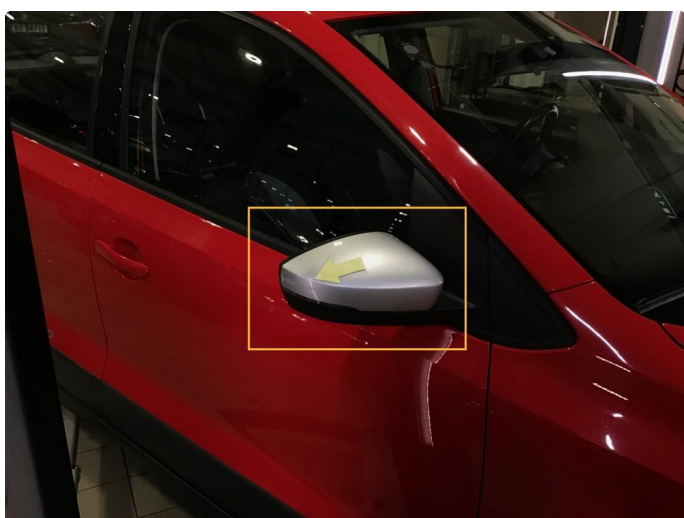
1.8 Riper speilhus h-side.

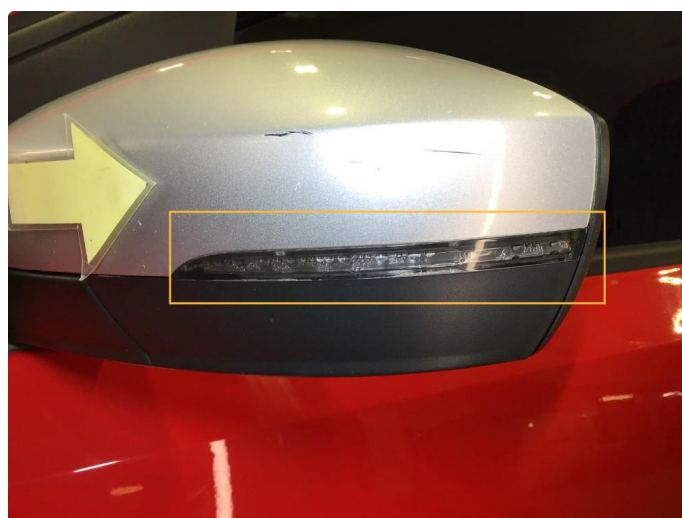
1.9 Fukt blinklykt i speil v-side.

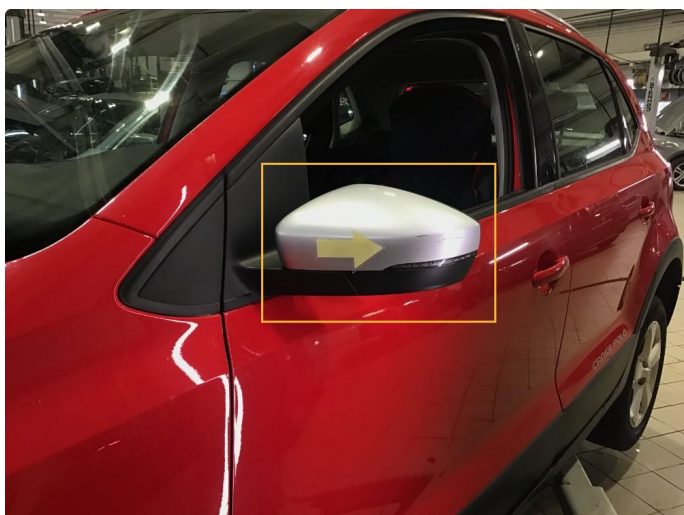
1.9 Fukt blinklykt i speil v-side.

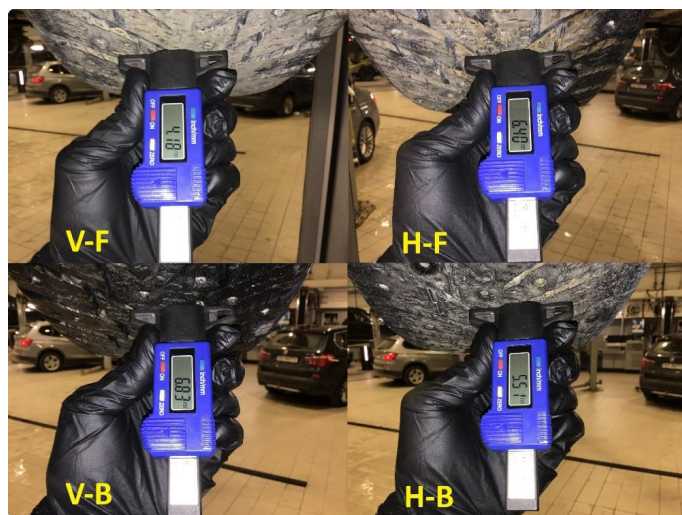
1.10 Mønsterdybde vinterdekk målt ved takst 10.03.2025, 130.529km.

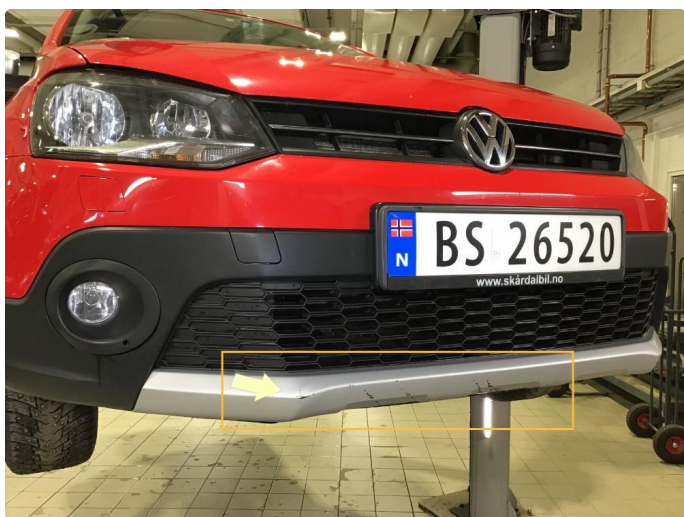
1.11 Lakkskader / steinsprut frontfanger.

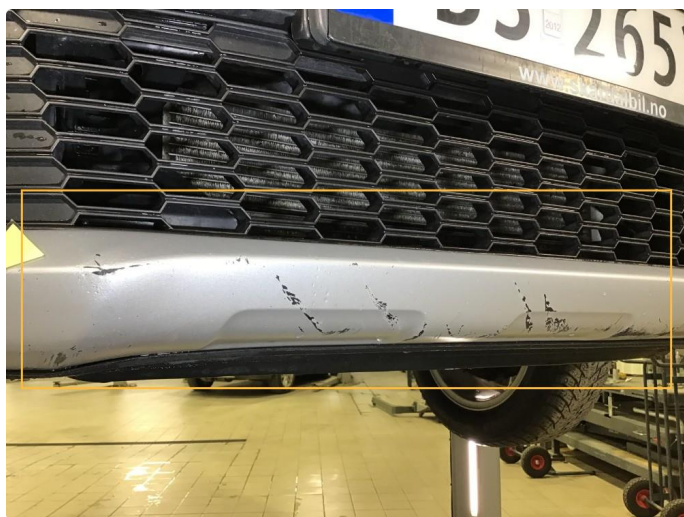
1.11 Lakkskader / steinsprut frontfanger.

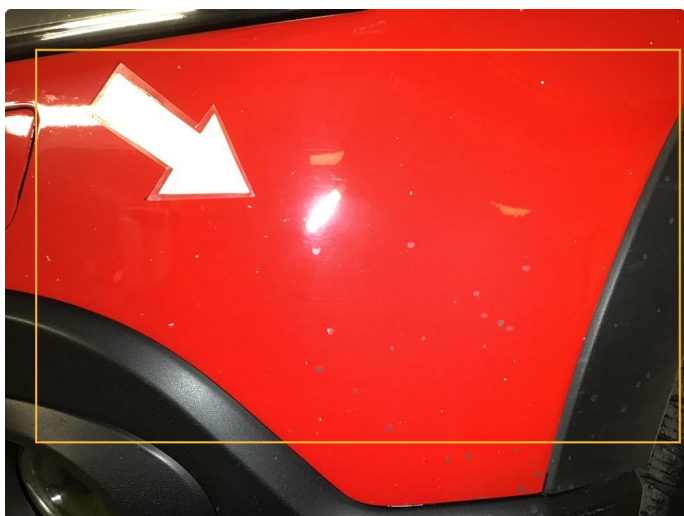
1.11 Lakkskader / steinsprut frontfanger.

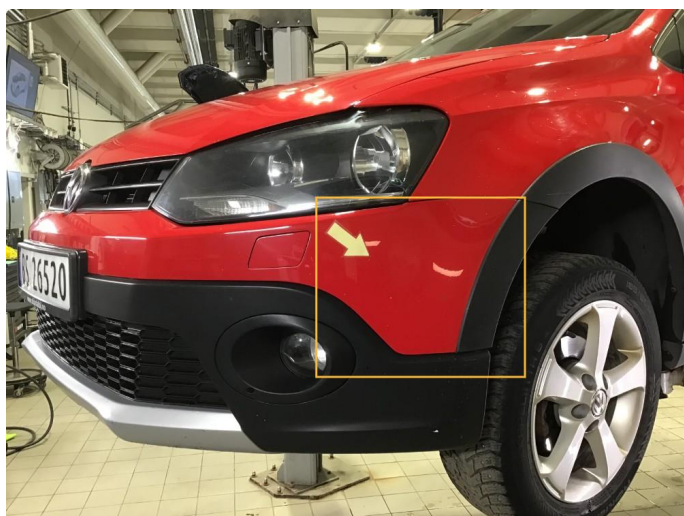
1.11 Lakkskader / steinsprut frontfanger.

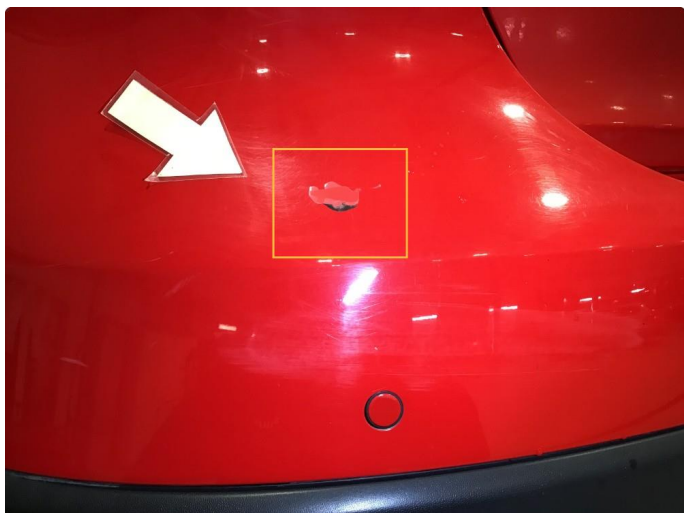
1.12 Lakkskader / skader bakfanger.

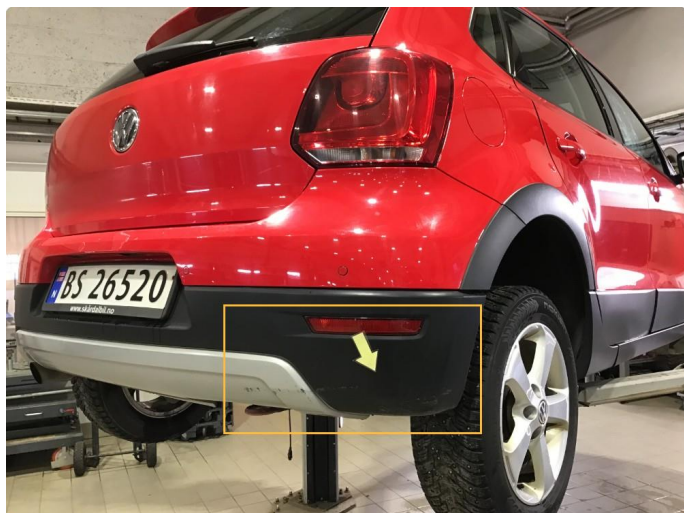
1.12 Lakkskader / skader bakfanger.

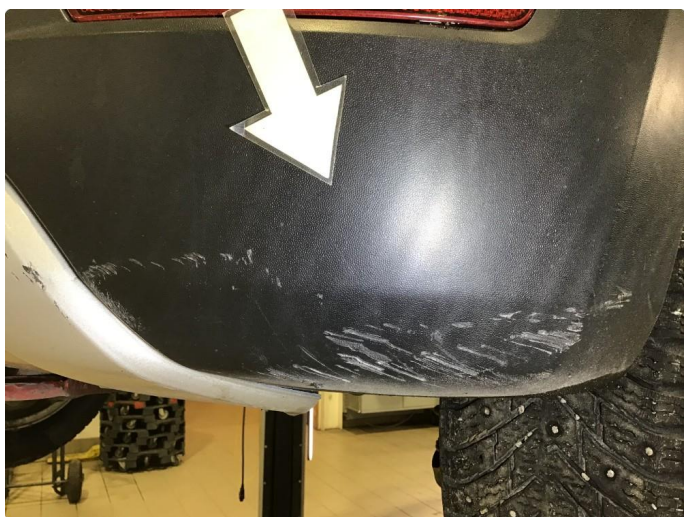
1.12 Lakkskader / skader bakfanger.

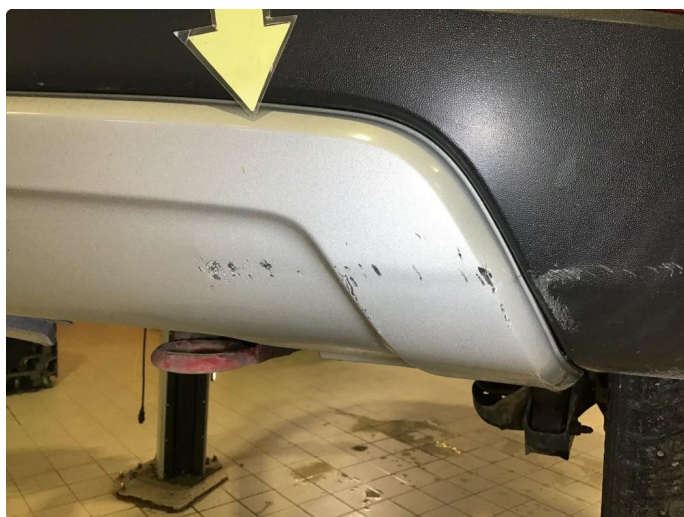
1.12 Lakkskader / skader bakfanger.

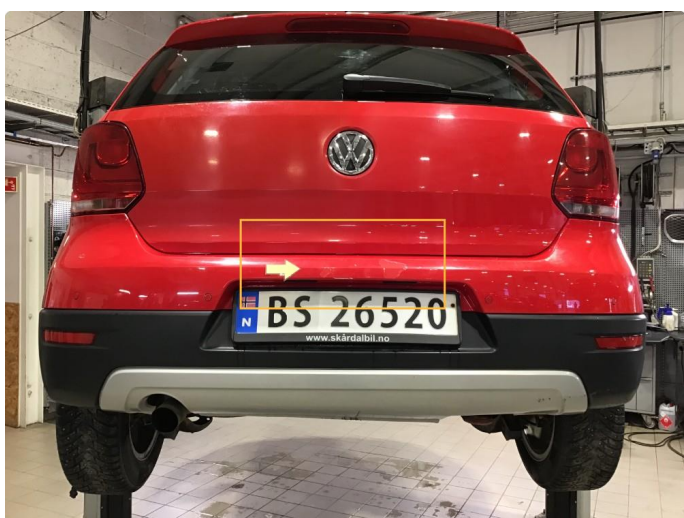
1.12 Lakkskader / skader bakfanger.

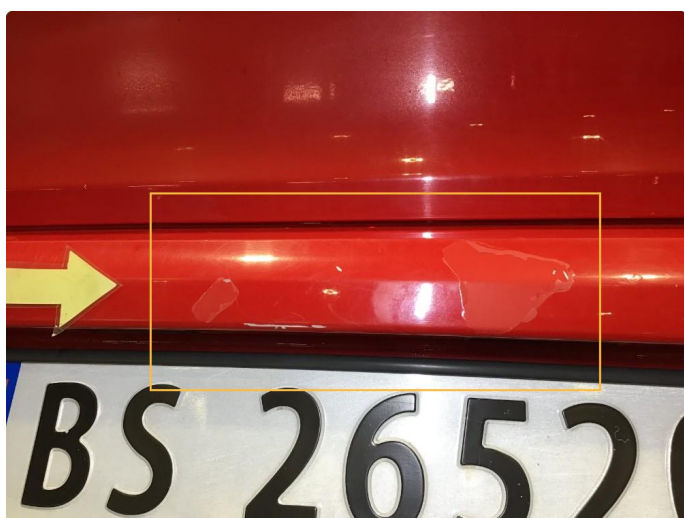
1.12 Lakkskader / skader bakfanger.

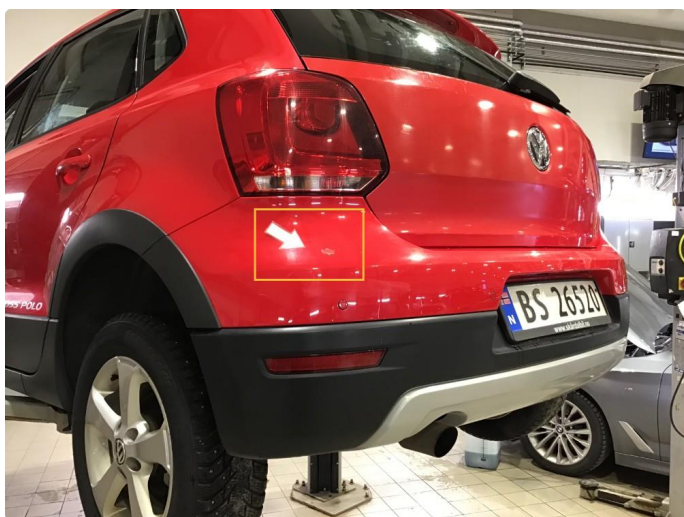
1.12 Lakkskader / skader bakfanger.

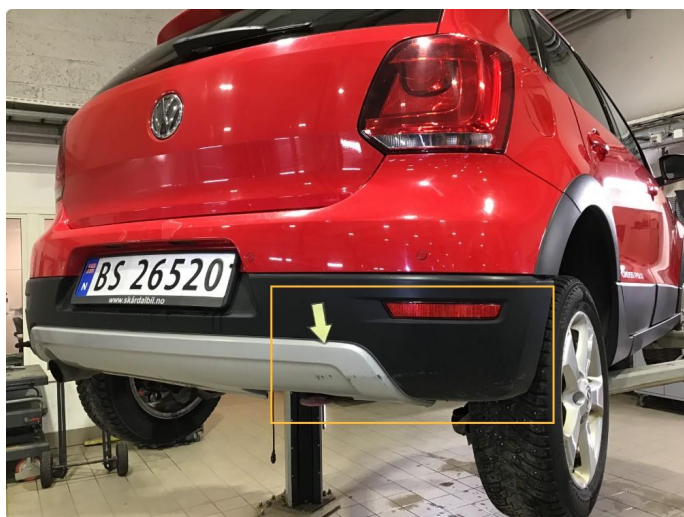
1.12 Lakkskader / skader bakfanger.

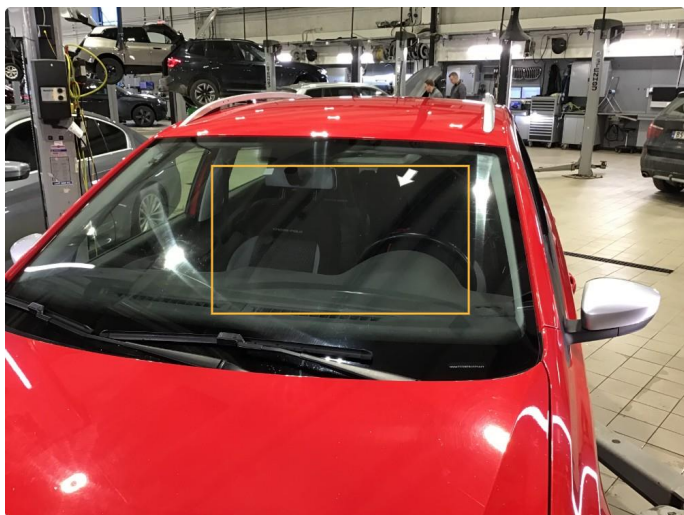
1.13 Mye små steinsprut frontrute , for små til og repareres.

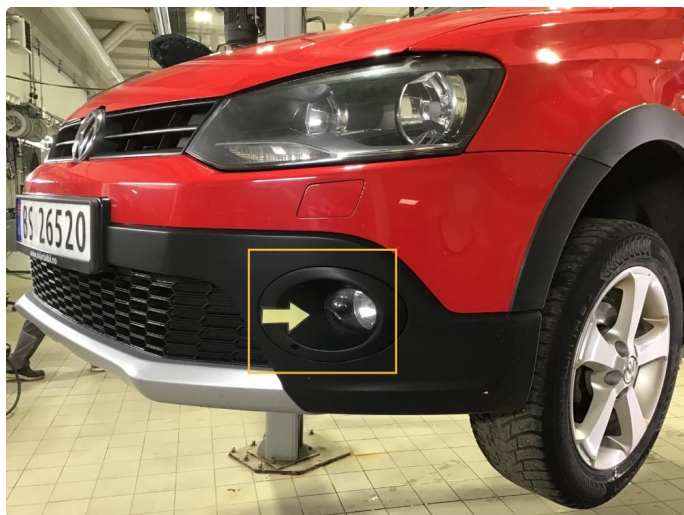
2.1 Sprukket lykteglass tåkelykt v-side fram.

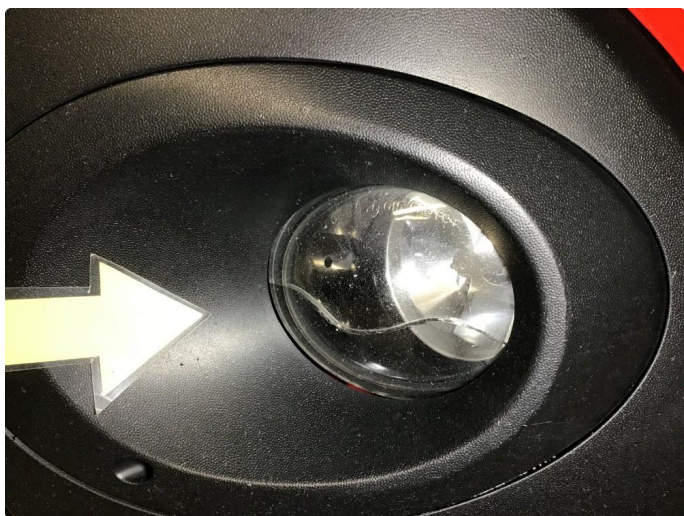
2.1 Sprukket lykteglass tåkelykt v-side fram.

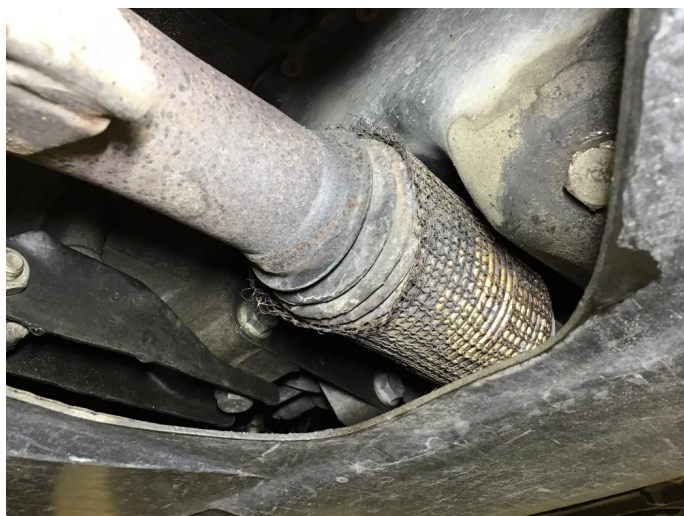
3.1 Løs innfesting flexikobling , ingen lekkasje pr. nå.

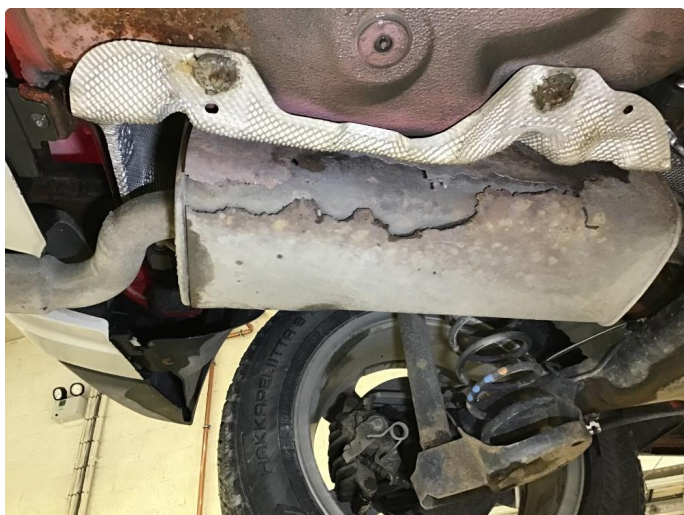
3.2 Løst ytterlag bakpotte.

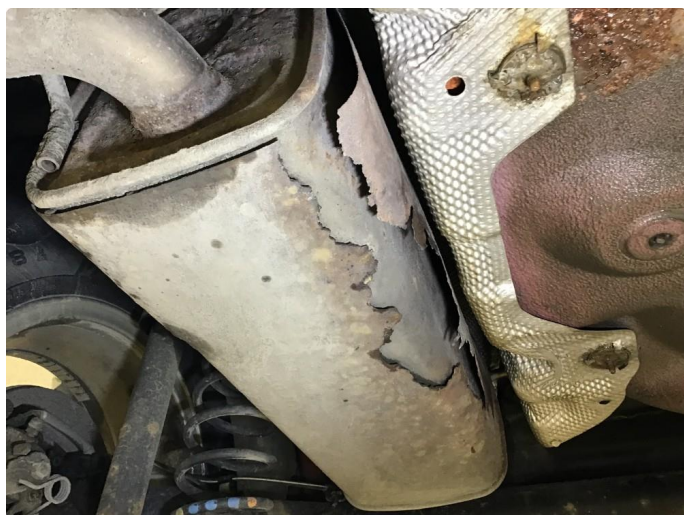
3.2 Løst ytterlag bakpotte.

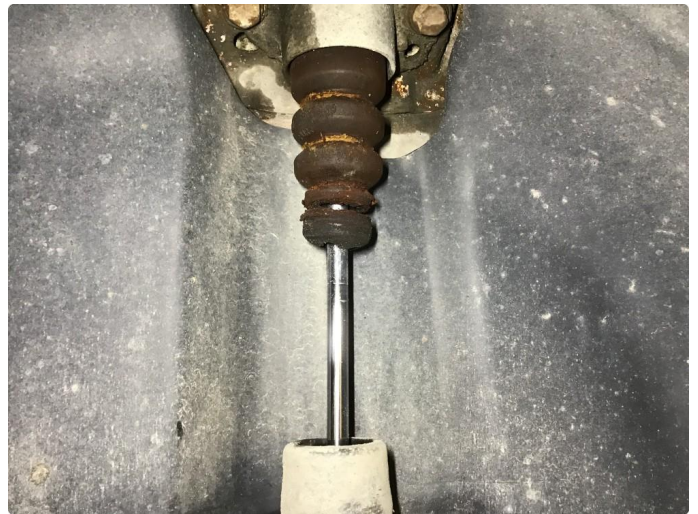
4.1 Utslitte støtputer til støtdemper h+v side bak.

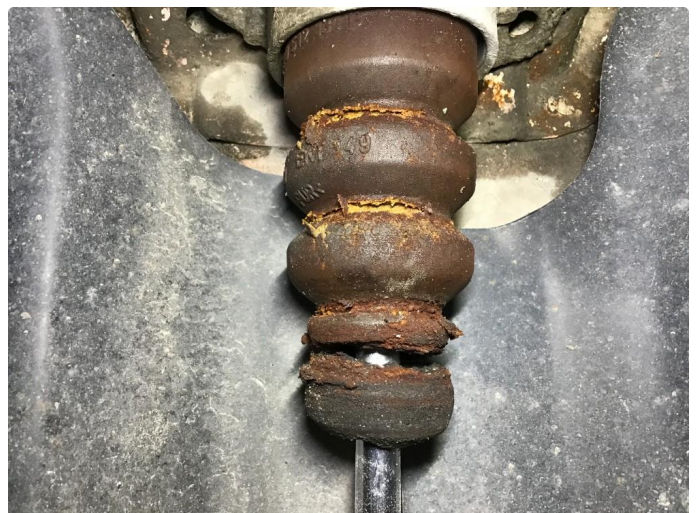
4.1 Utslitte støtputer til støtdemper h+v side bak.

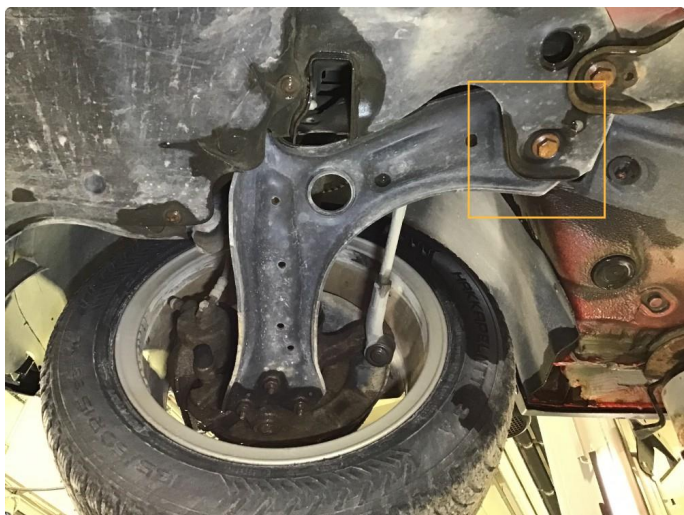
4.2 Slitt bakre bæreamsforing h+v side fram.

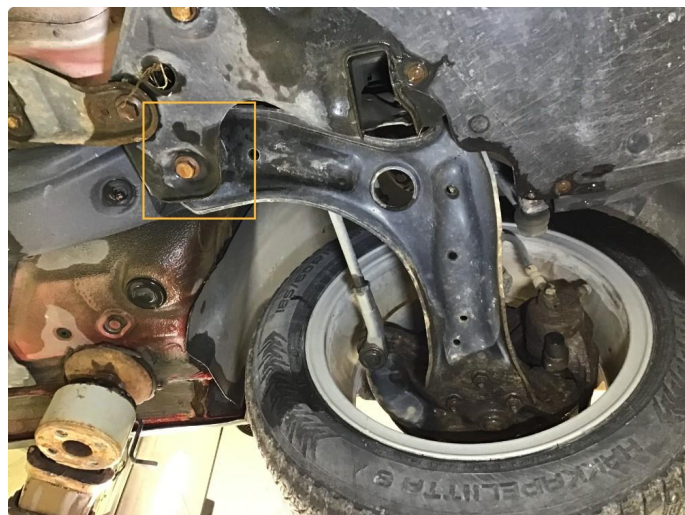
4.2 Slitt bakre bæreamsforing h+v side fram.

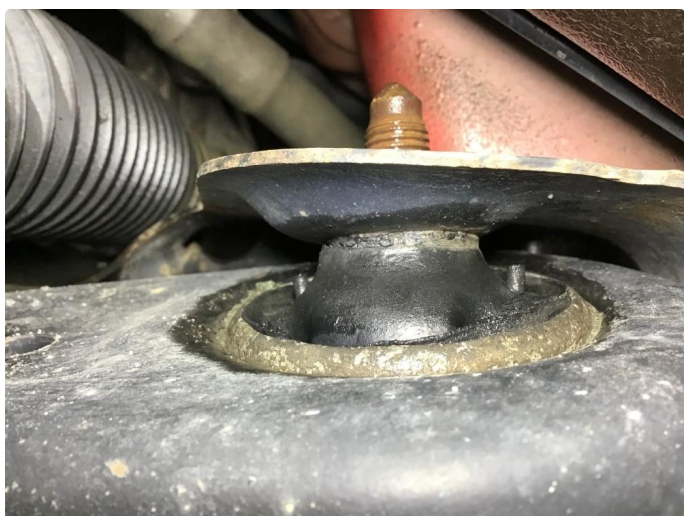
4.2 Slitt bakre bæreamsforing h+v side fram.

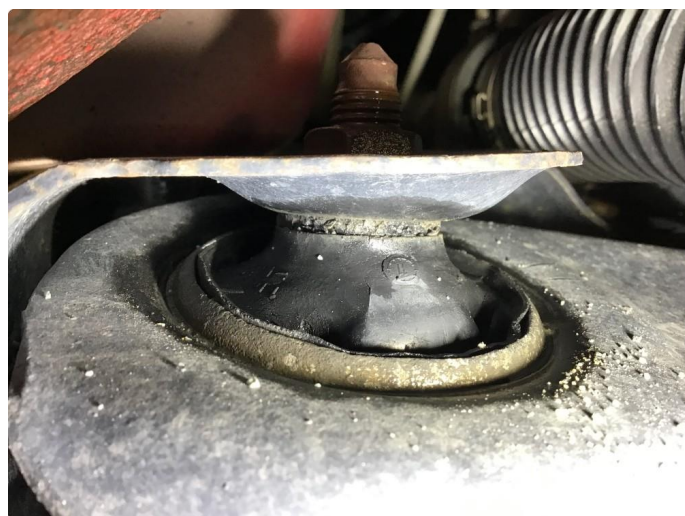
4.2 Slitt bakre bæreamsforing h+v side fram.

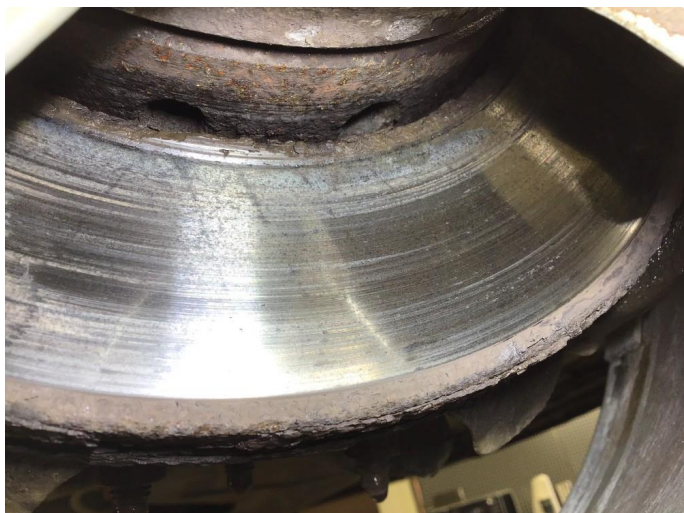
5.1 Noe rust / slitasje bremseskiver fram + bak ,
bremseklosser målt til 8mm fram + bak.

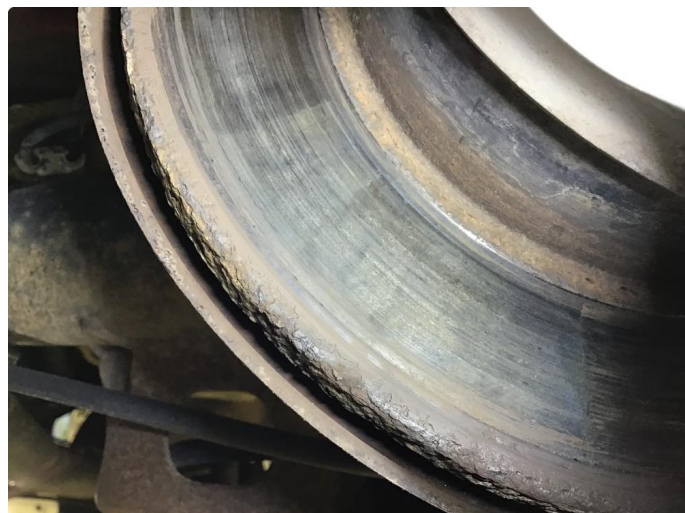
5.1 Noe rust / slitasje bremseskiver fram + bak ,
bremseklosser målt til 8mm fram + bak.
