BMW IX3 2WD

TESTDATO: 17.07.2025

EF89302

NBF Tilstandsrapport er utarbeidet av Norges Bilbransjeforbund og Forbrukerrådet.

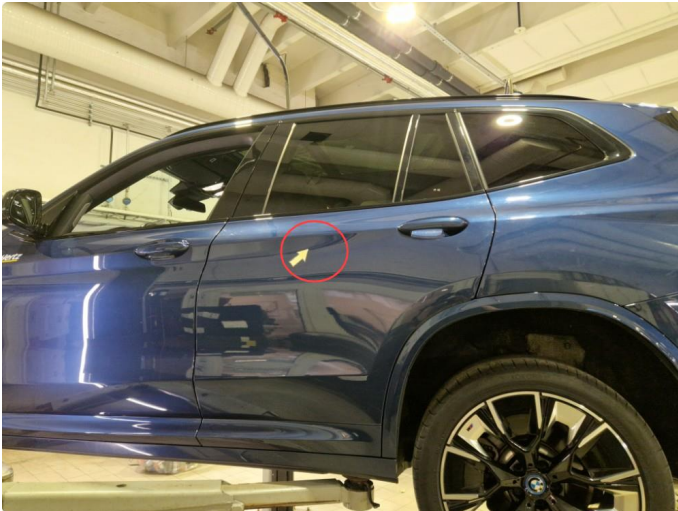
| Punkt | Beskrivelse | Plassering |
|---|---|---|
| 1.1 Dører | Liten p-bulk v-bakdør . | venstre bak |

1.1 Liten p-bulk v-bakdør .

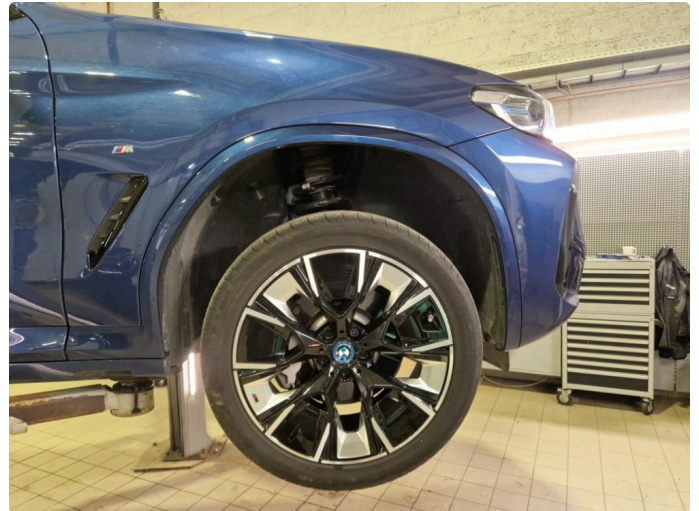
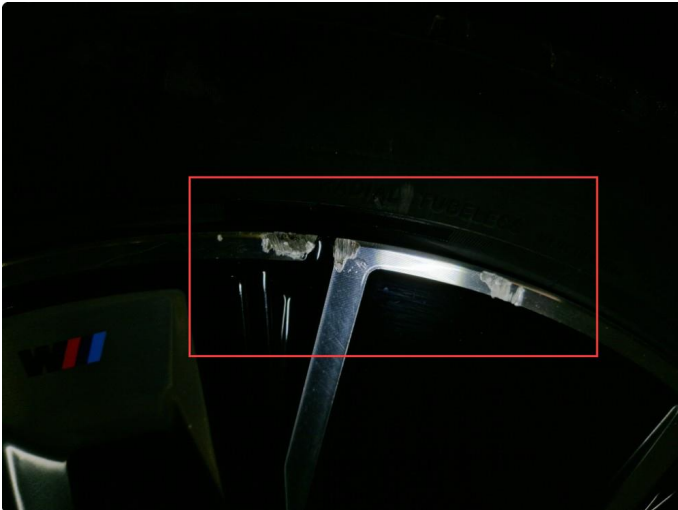
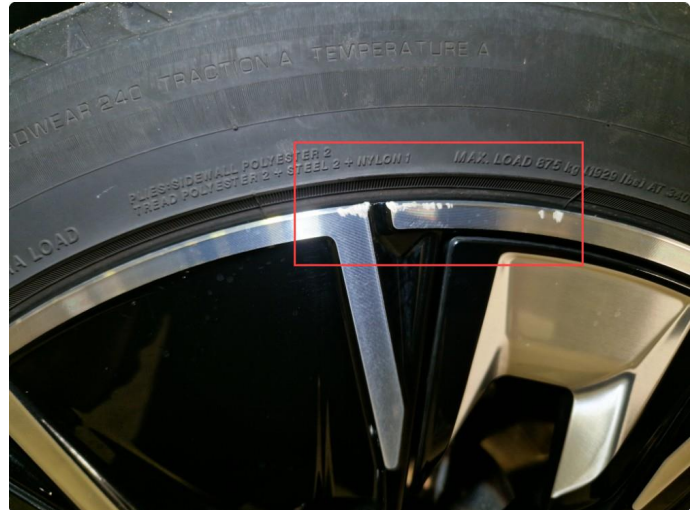
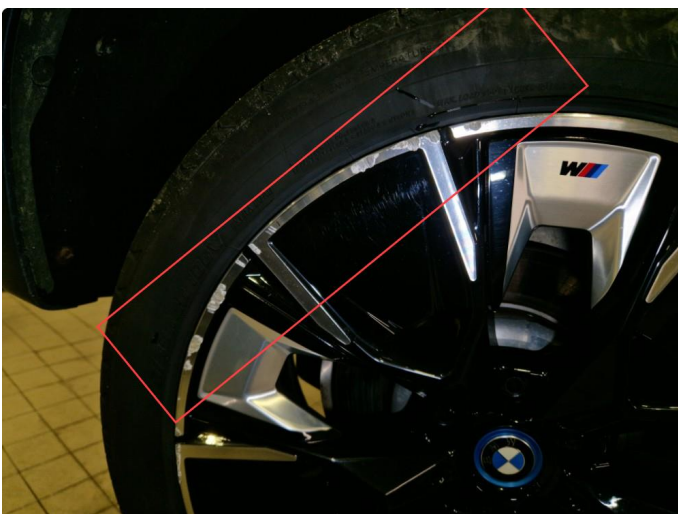
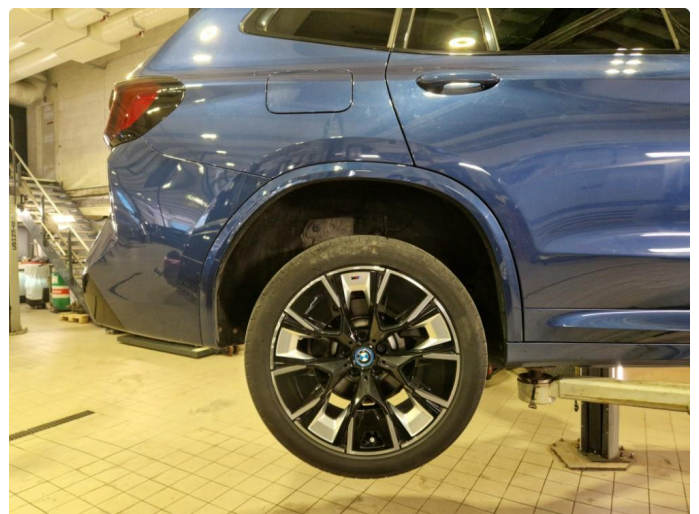
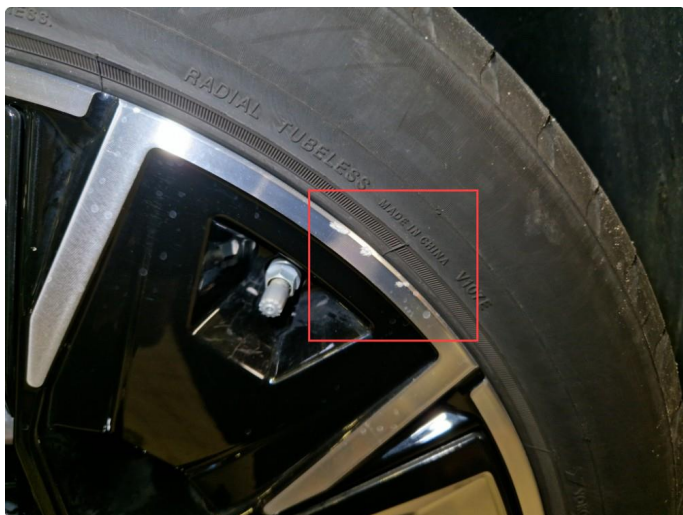
| Punkt | Beskrivelse | Plassering |
|---|---|---|
| 1.2 Dekk/Felger | Sår / små skader sommerfelg h-fram + h-bak . | høyre foran - høyre bak |

1.2 Sår / små skader sommerfelg h-ram + h-bak .

1.2 Sår / små skader sommerfelg h-fram + h-bak .

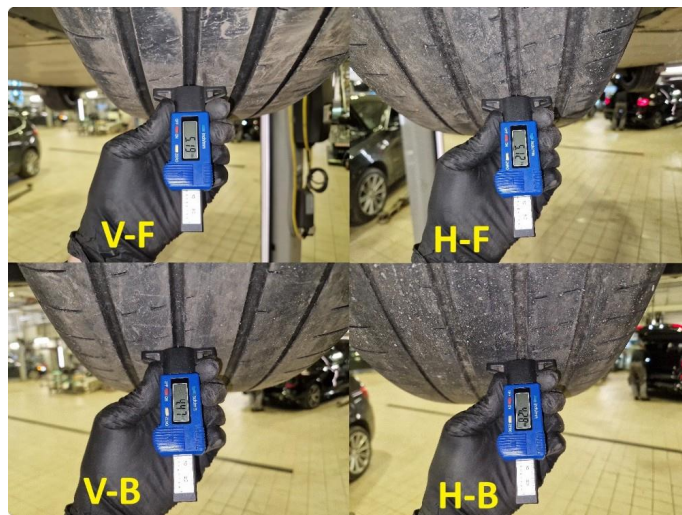
1.3 Dekkdybdemåling sommerdekk utført 04.07.2025 på km : 41616

| MØNSTERDYBDE SOMMERDEKK (MM) | 5,2 | 5,1 | 4,5 | 4,3 |

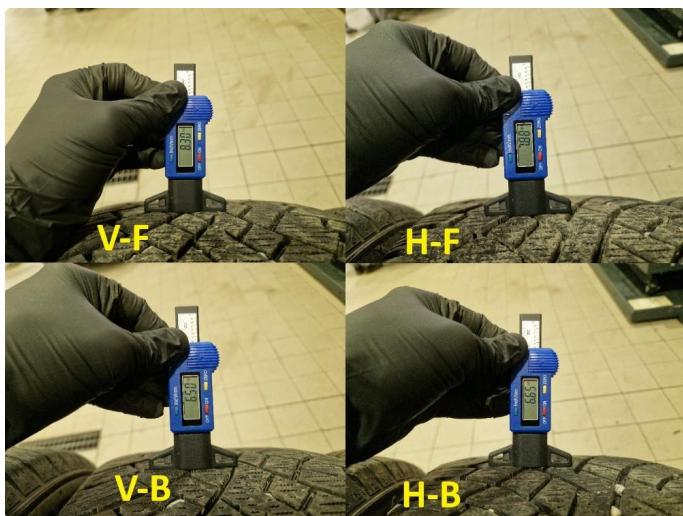
1.4 Dekkdybdemåling vinterdekk utført 04.07.2025 på km : 41616

| MØNSTERDYBDE VINTERDEKK (MM) | 8,3 | 7,9 | 6,5 | 6,6 |

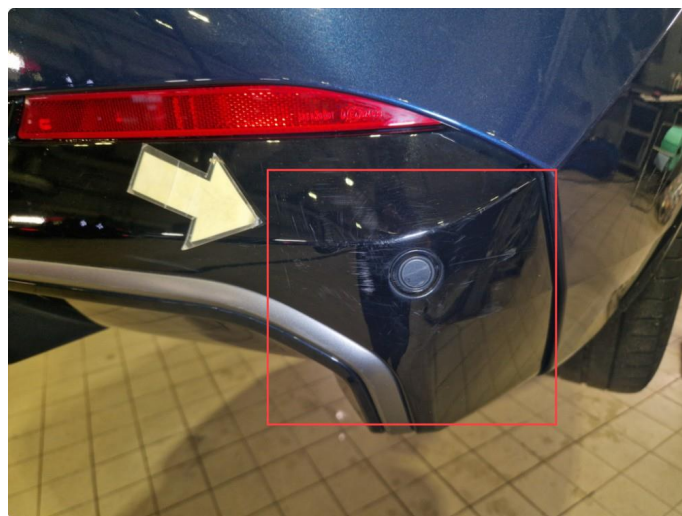
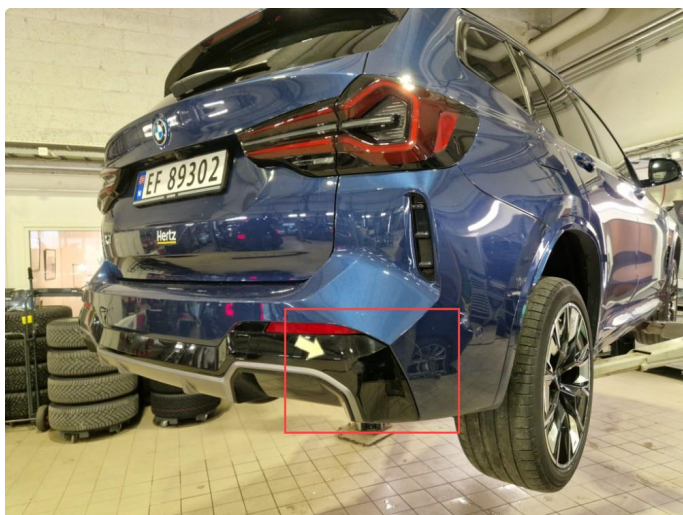
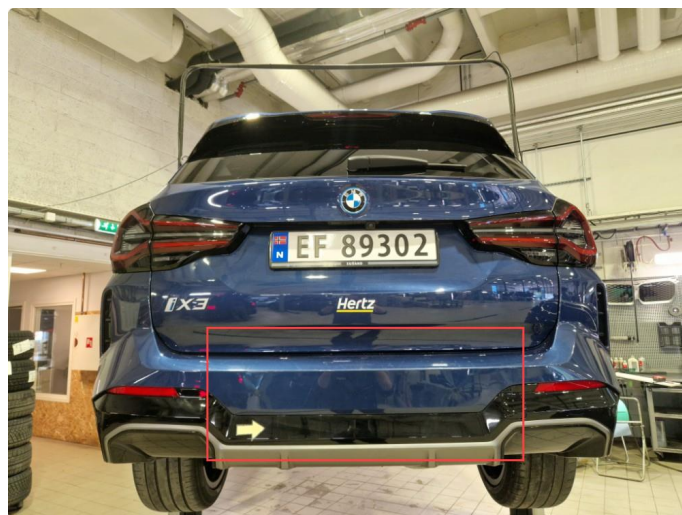
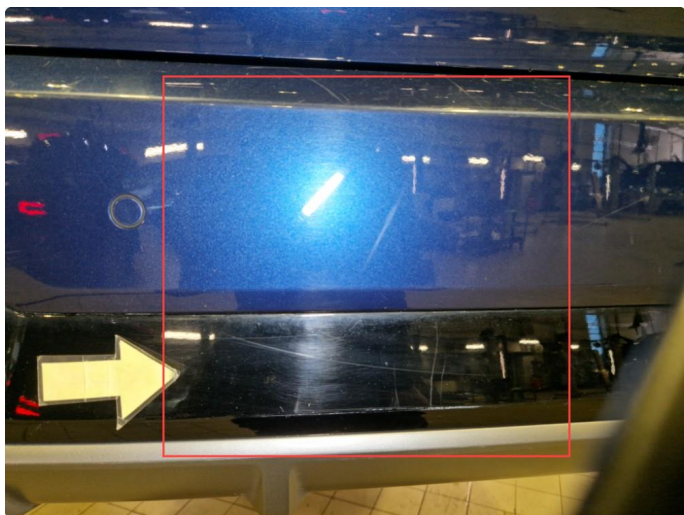
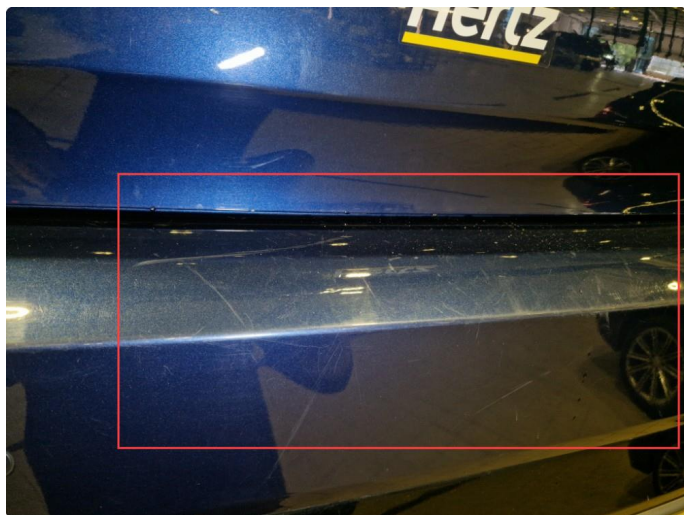
| Punkt | Beskrivelse | Plassering |
|---|---|---|
| 1.5 Støtfanger | Noe riper bakfanger / innlastingssone . | bak |

1.5 Noe riper bakfanger / innlastingszone .

1.5 Noe riper bakfanger / innlastingsone .
