MINI COOPER S 192 HK MANUELL 2WD

TESTDATO: 15.12.2025

DR36543

CHASSISNR: WMWXM7100J2B92696

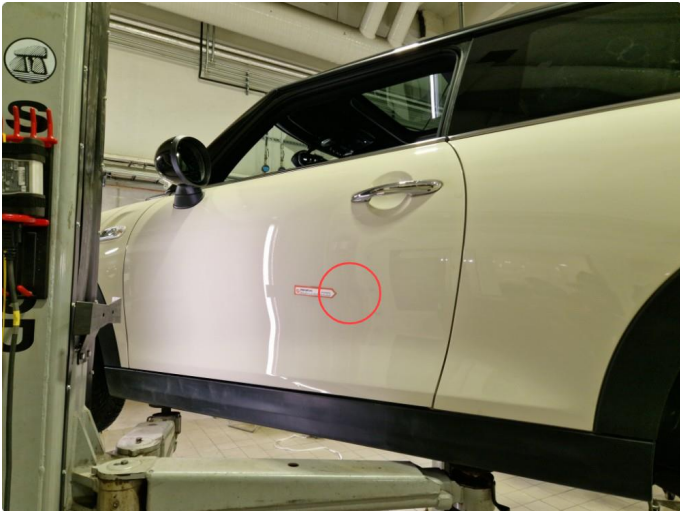
| Punkt | Beskrivelse | Plassering |
|---|---|---|
| 1.1 Dører | P-bulk v-framdør, normal bruksslitasje. | venstre foran |

1.1 P-bulk v-framdør, normal bruksslitasje.

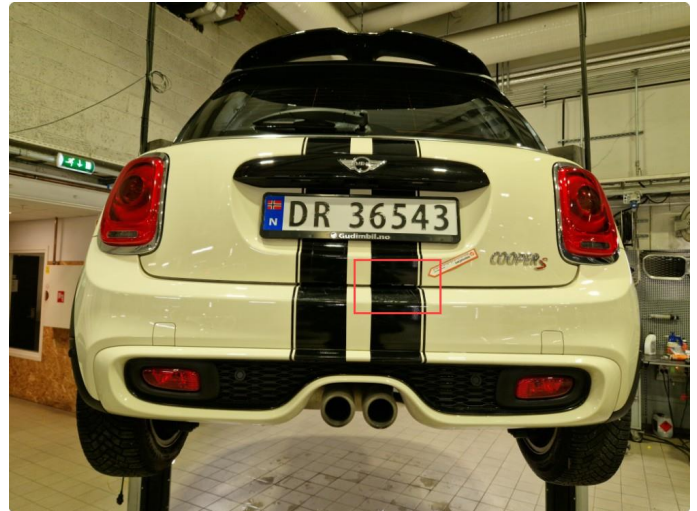
| Punkt | Beskrivelse | Plassering |
|---|---|---|
| 1.2 Bakluke | Noe løs folie bakluke,. | bak |

1.2 Noe løs folie baklue,.

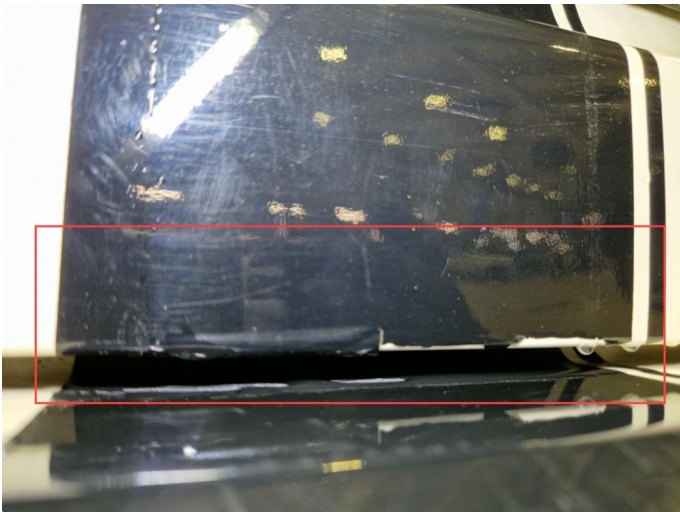
1.2 Noe løs folie baklue,.

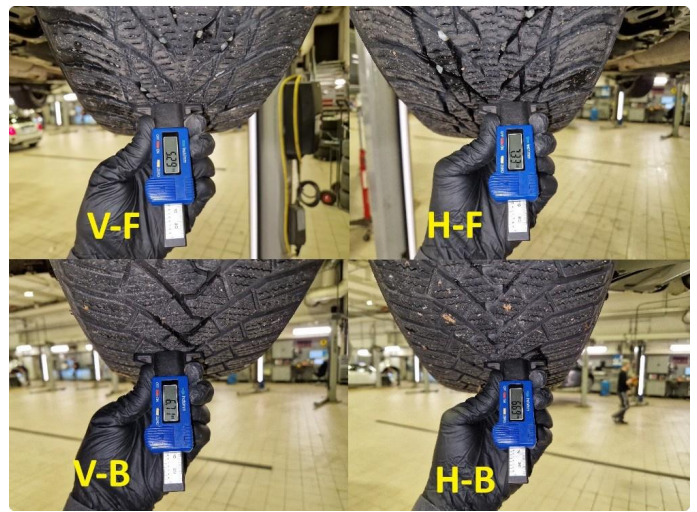
| Punkt | Beskrivelse | Plassering |
|---|---|---|
| 1.3 Dekk/Felger | Dekkdybdemåling vinterdekk utført 21.10.2025 på km : 60.059 | |

1.3 Dekkdybdmåling vinterdekk utført  
21.10.2025 på km : 60.059

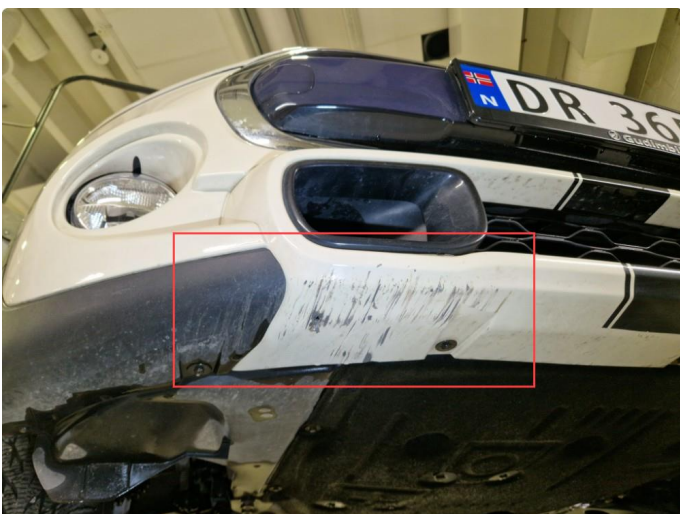
| Punkt | Beskrivelse | Plassering |
|---|---|---|
| 1.4 Støtfanger | Skrubbemerker underside frontfanger. | foran - nede |

1.4 Skrubbemerker underside frontfanger.

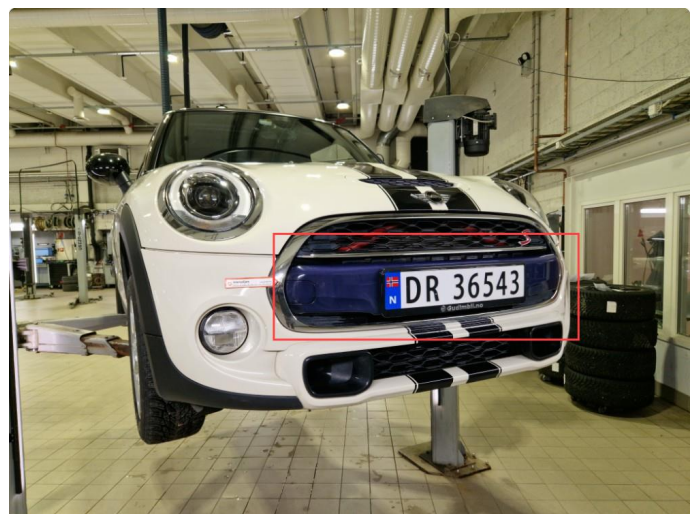
| Punkt | Beskrivelse | Plassering |
|---|---|---|
| 1.5 Støtfanger | Noe misfarget midtre pyntedeksel frontfanger. | foran - midten |

1.5 Noe misfarget midtre pyntedeksel frontfanger.

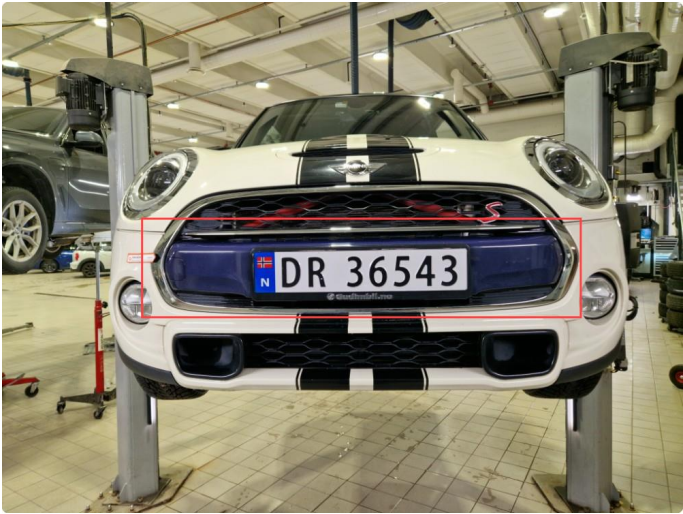
1.5 Noe misfarget midtre pyntedeksel frontfanger.

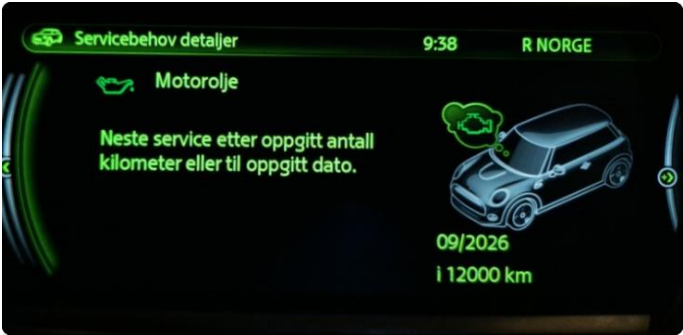
2.1 Neste service 09.2026 / 12.000 km.

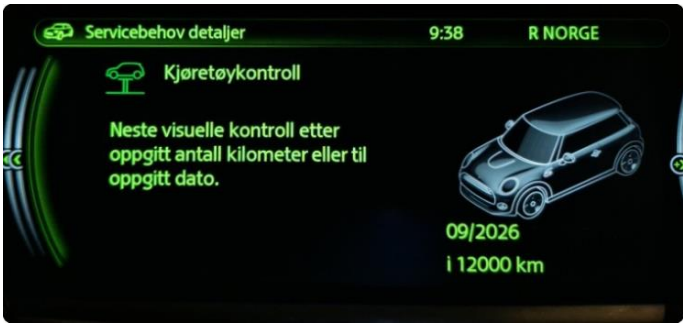
2.1 Neste service 09.2026 / 12.000 km.

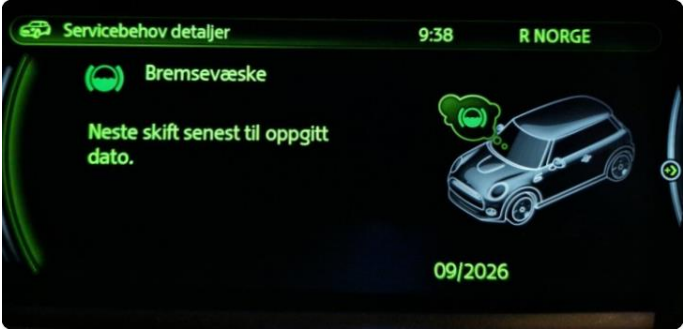
2.1 Neste service 09.2026 / 12.000 km.
