BMW X2 4X4
TESTDATO: 14.02.2024
KODE: 1347445

VJ29931

NBF Tilstandsrapport er utarbeidet av Norges Bilbransjeforbund og Forbrukerrådet.

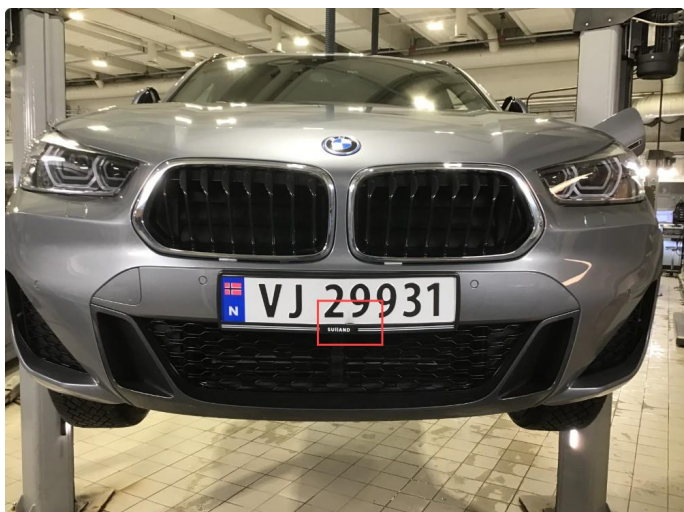
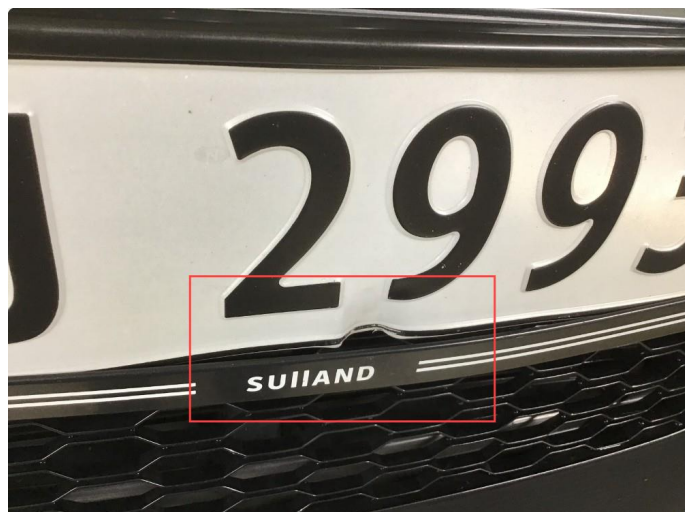
1.1 Skadet/ikke lesbart

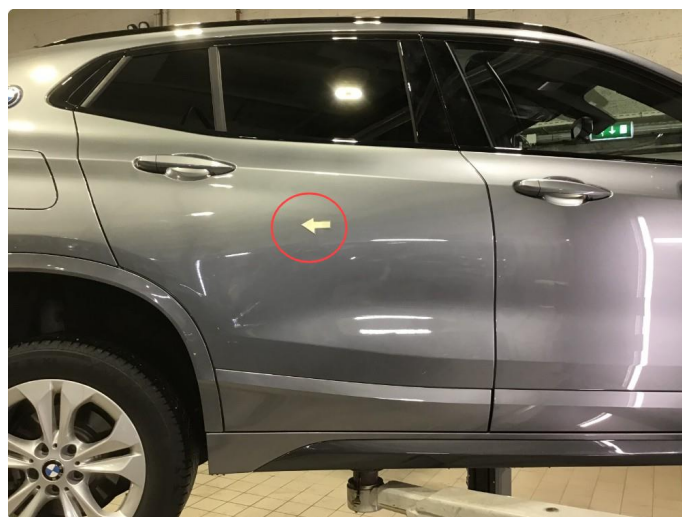
2.2 Liten p-bulk h-bakdør, regnes som normal bruksslitasje.

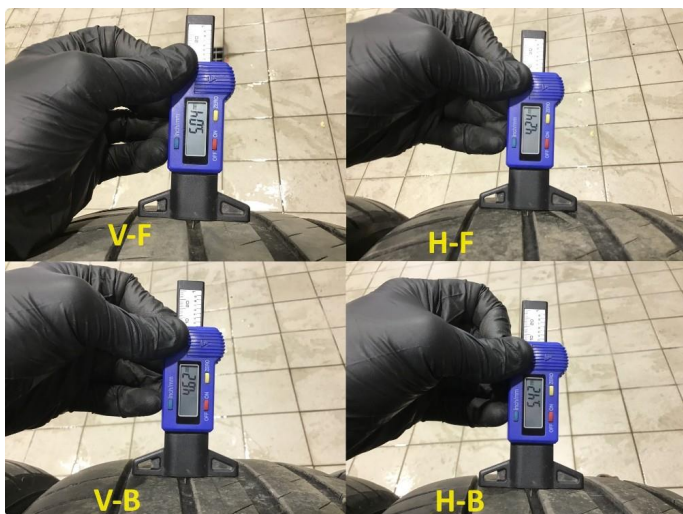
2.3 Mønsterdybde sommerdekk målt ved takst 02.02.2024, 43.232km.

VENSTRE FORAN	HØYRE FORAN	VENSTRE BAK	HØYRE BAK
MØNSTERDYBDE SOMMERDEKK (MM)	5	4,2	4,6	5,4
MØNSTERDYBDE VINTERDEKK (MM)	7	6,8	6,4	6,2
BREMSEKLOSSER (MM)	8	8	8	8

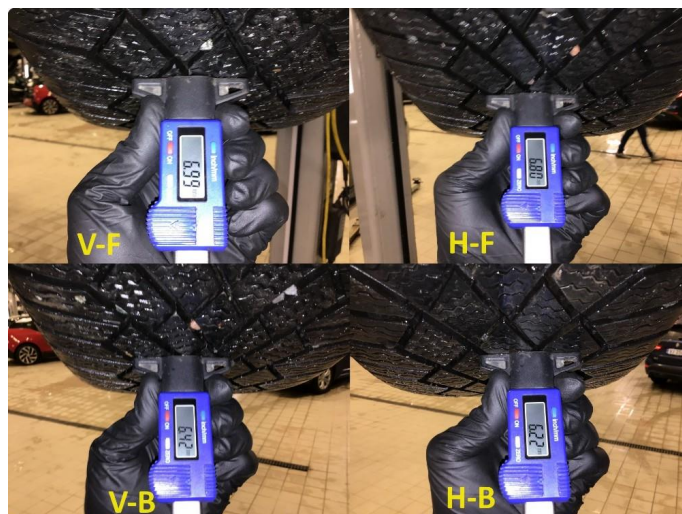
2.4 Mønsterdybde vinterdekk målt ved takst 02.02.2024, 43.232km.

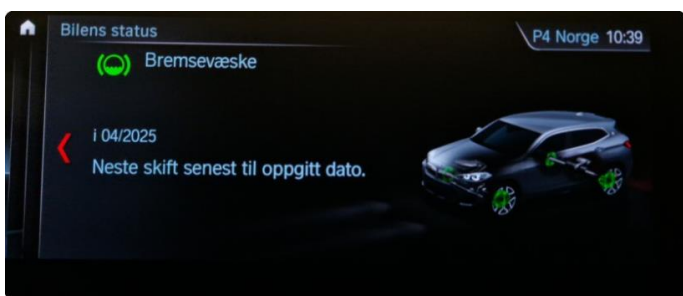
3.1 Neste service 04/2025. Bilen har en aktiv serviceavtale til bilen er 3år eller har gått 60.000km, hva som først inntreffer.
