**BMW I I3 2WD**
**TESTDATO: 22.10.2025**
**KODE: 1847356**

**EC89171**

NBF Tilstandsrapport er utarbeidet av Norges Bilbransjeforbund og Forbrukerrådet.

**Med-deg-hele-veien**
**OPPSUMMERT STATUS PÅ KJØRETØY**

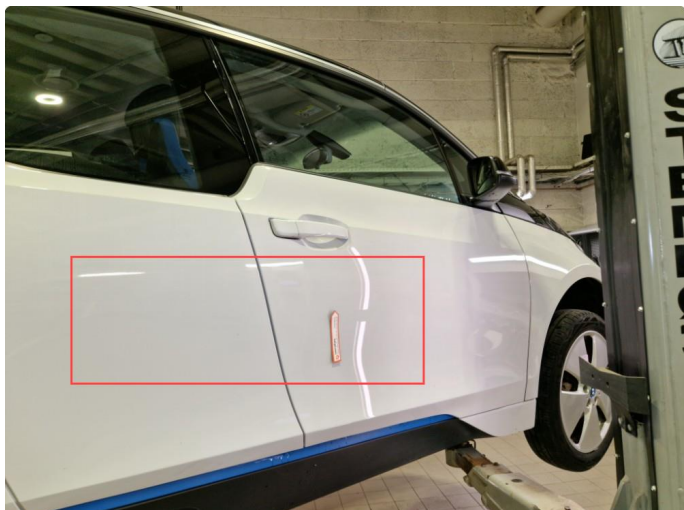
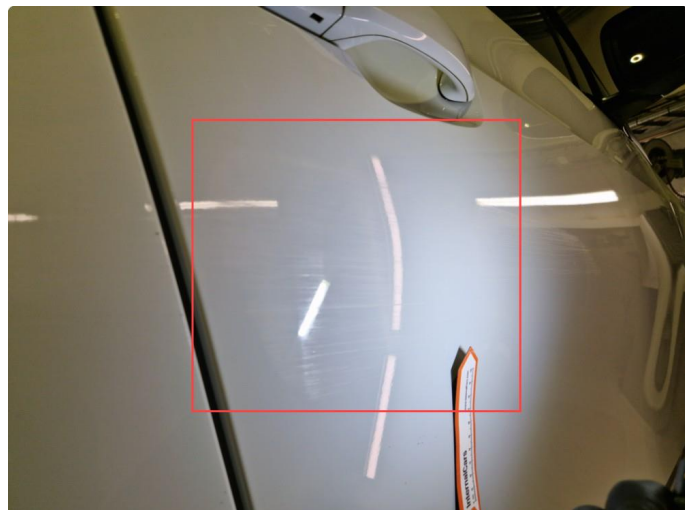
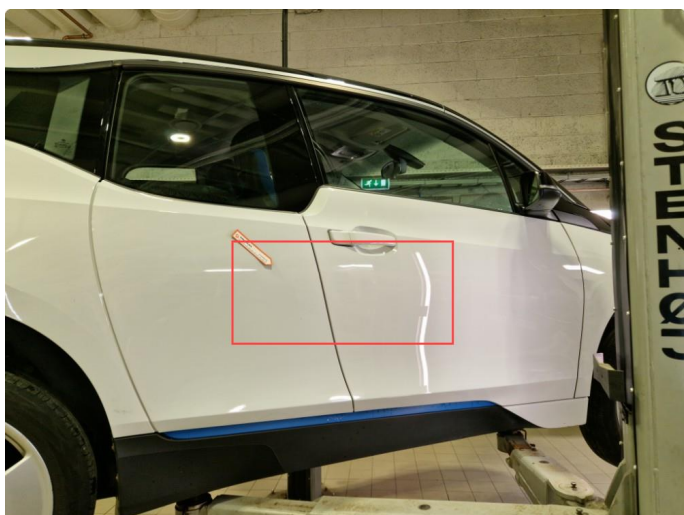
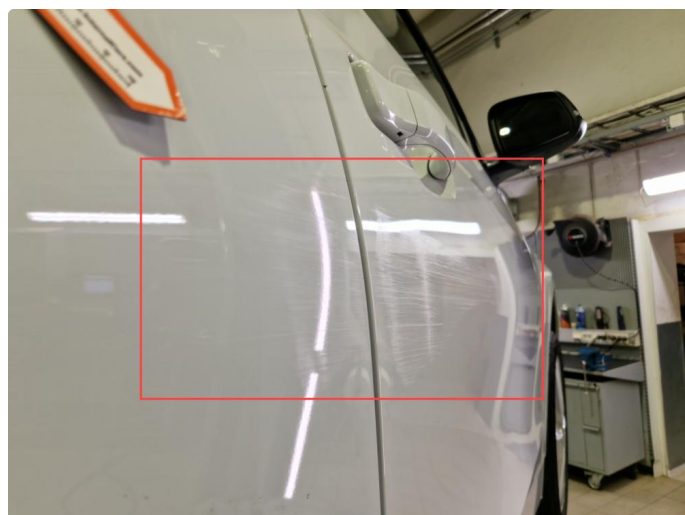
| Punkt | Beskrivelse | Plassering |
|---|---|---|
| 1.1 Lakk | Noe riper/ merker langsgående h-fram og bakdør. | høyre foran - høyre bak |

1.1 Noe riper/ merker langsgående h-ram og bakdør.

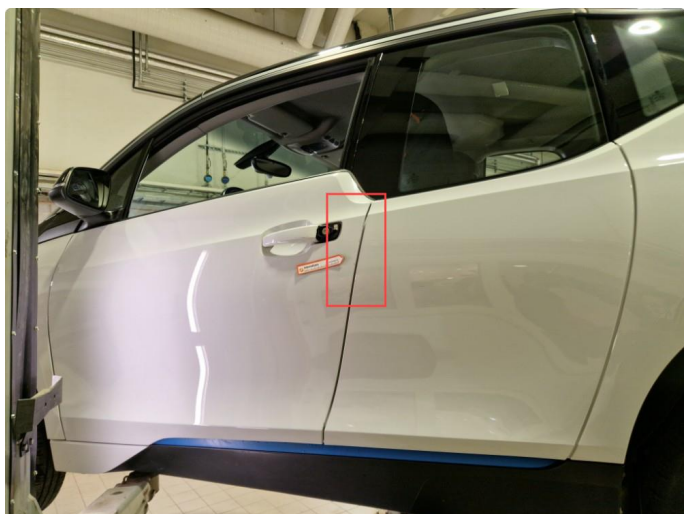
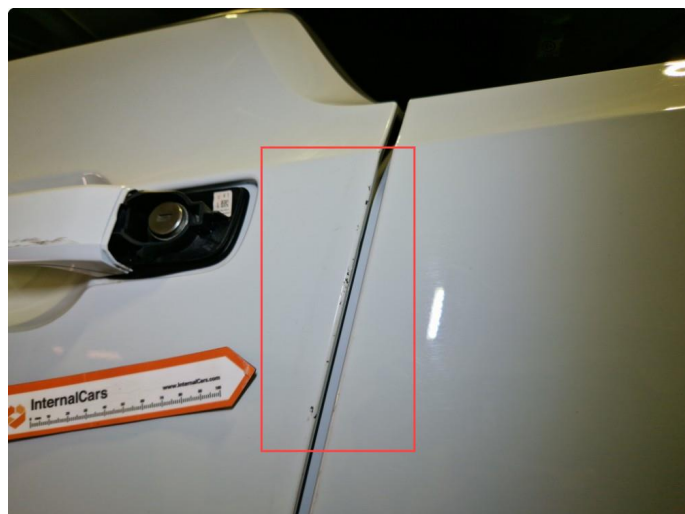
| Punkt | Beskrivelse | Plassering |
|---|---|---|
| 1.2 Dører | Flere lakksår bakre del v-framdør. | venstre foran |

1.2 Flere lakksår bakre del v-framdør.

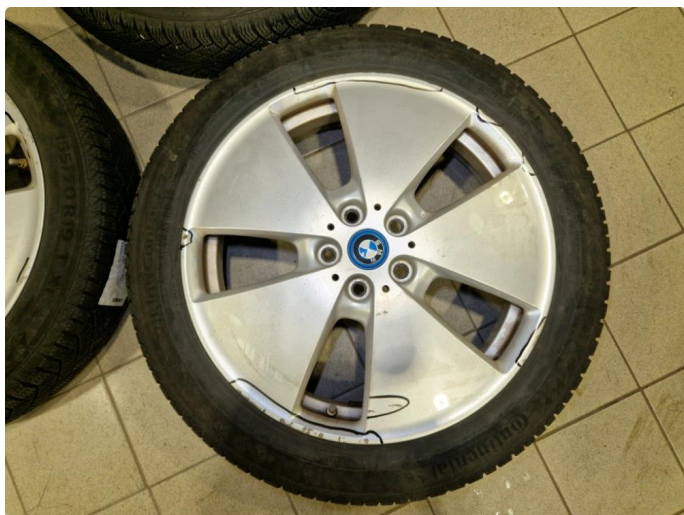
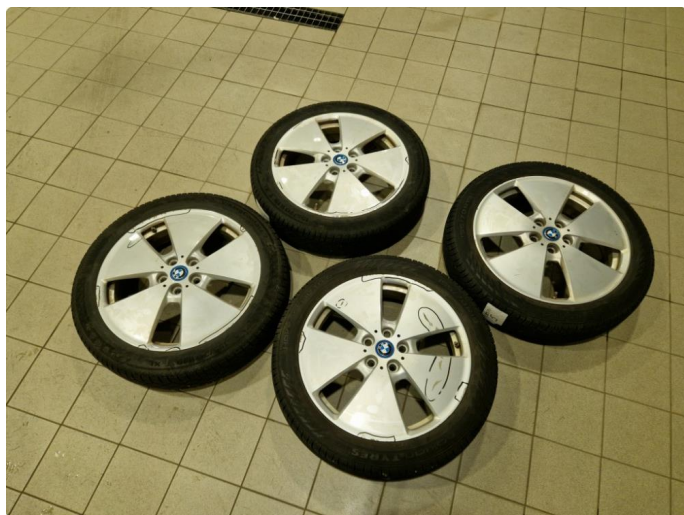
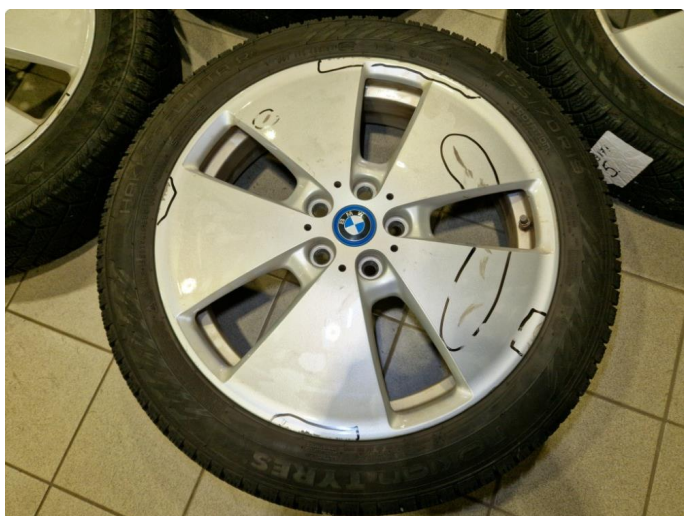
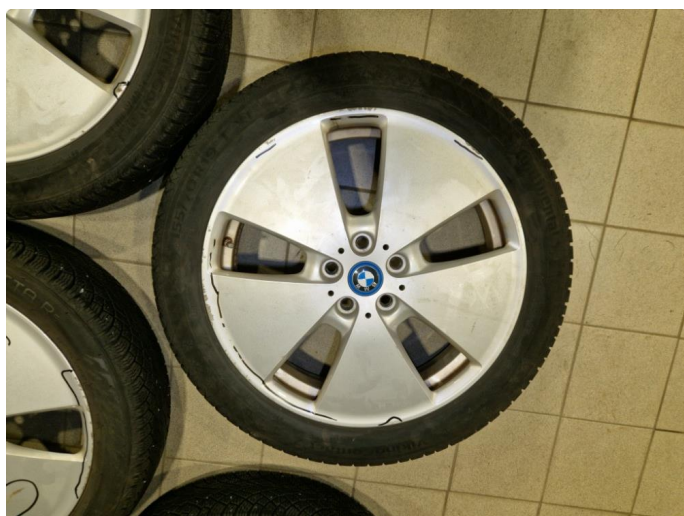
| Punkt | Beskrivelse | Plassering |
|---|---|---|
| 1.3 Dekk/Felger | 3 Stk vinterfelger noe merker / sår. | |

1.3 3 Stk vinterfelger noe merker / sår.

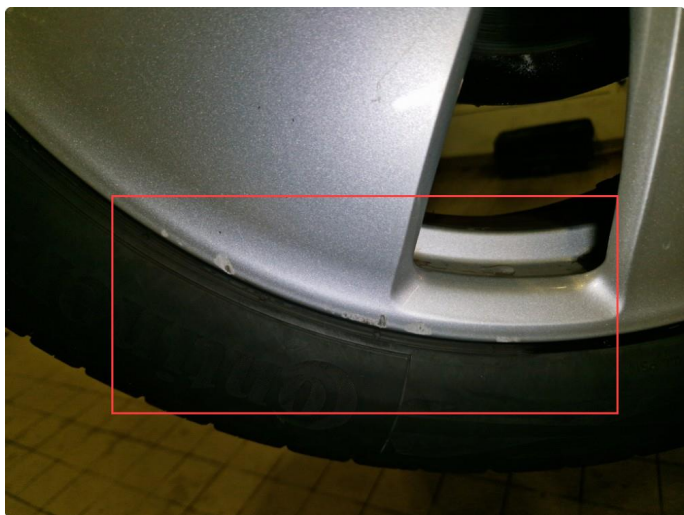
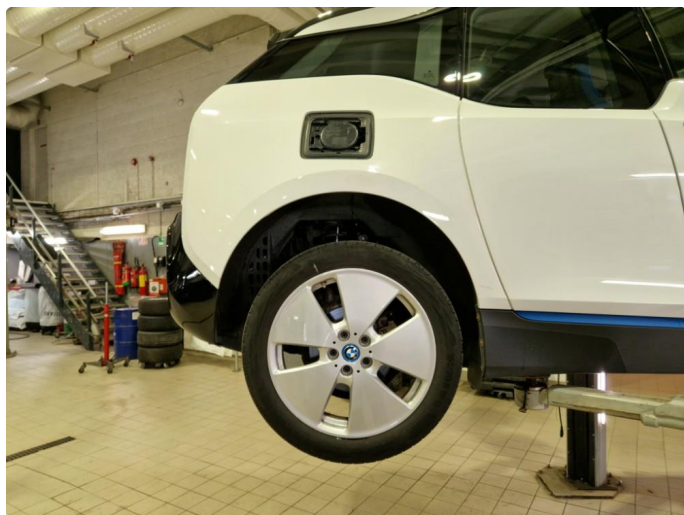
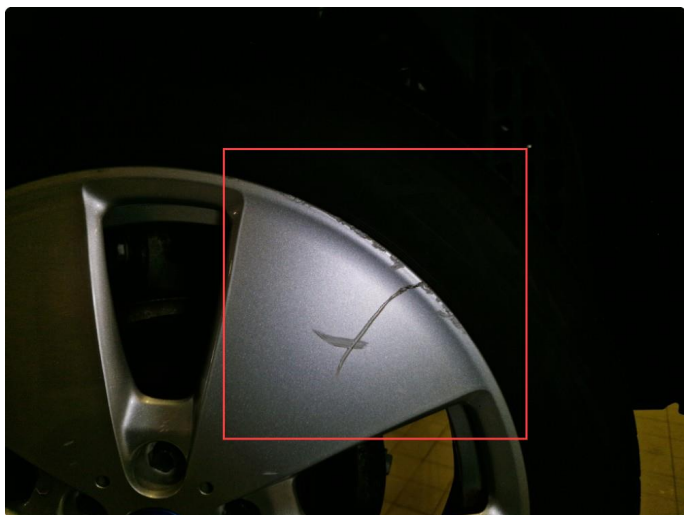
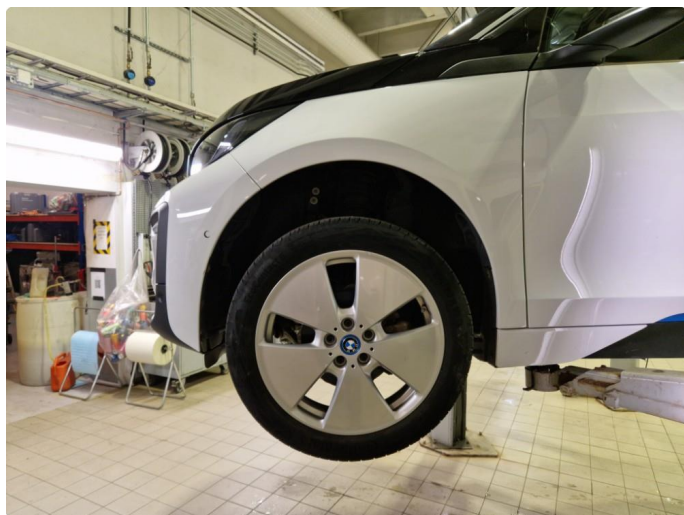
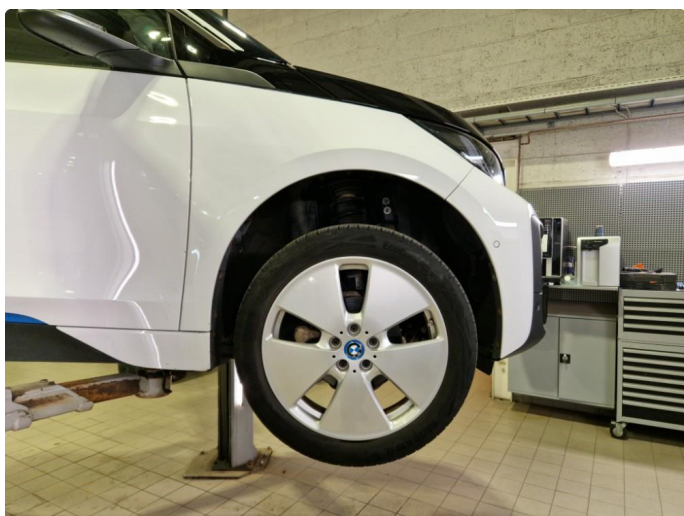
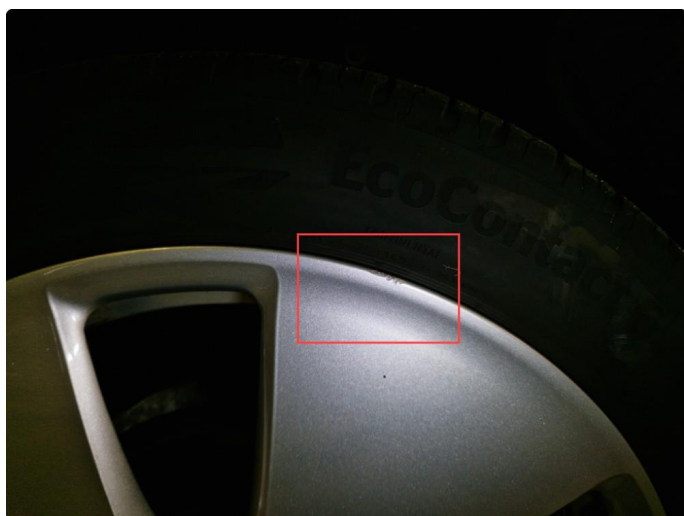
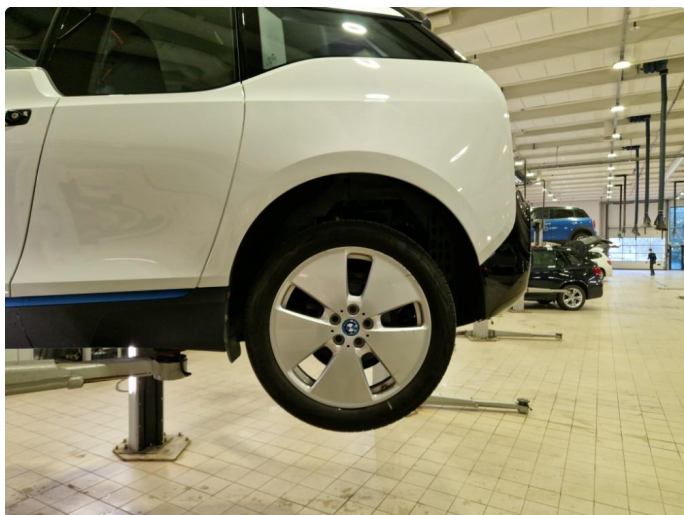
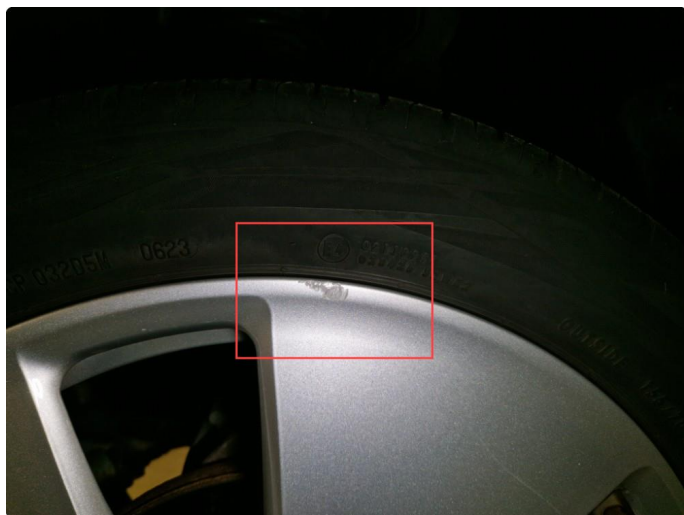
| Punkt | Beskrivelse | Plassering |
|---|---|---|
| 1.4 Dekk/Felger | Alle sommerfelger noe merker / sår. | alle |

1.4 Alle sommerfelger noe merker / sår.

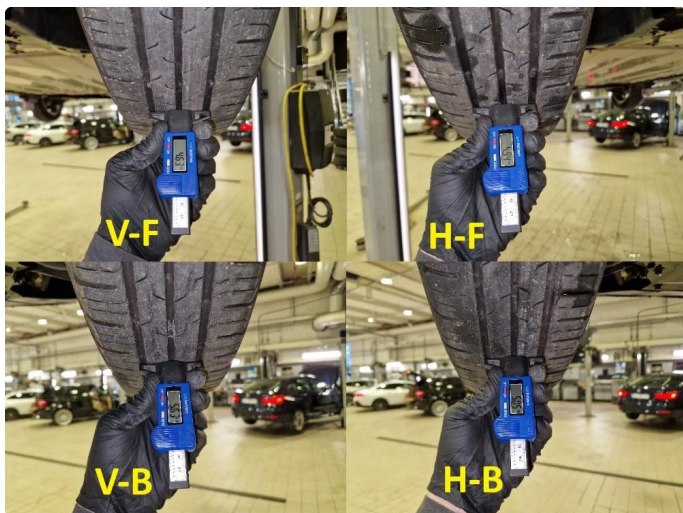
1.5 Dekkdybdemåling sommerdekk, måling utført 29.09.2025 på km : 54678

| | VENSTRE FORAN | HØYRE FORAN | VENSTRE BAK | HØYRE BAK |
|---|---|---|---|---|
| MØNSTERDYBDE SOMMERDEKK (MM) | 4,6 | 4,9 | 5,6 | 5 |

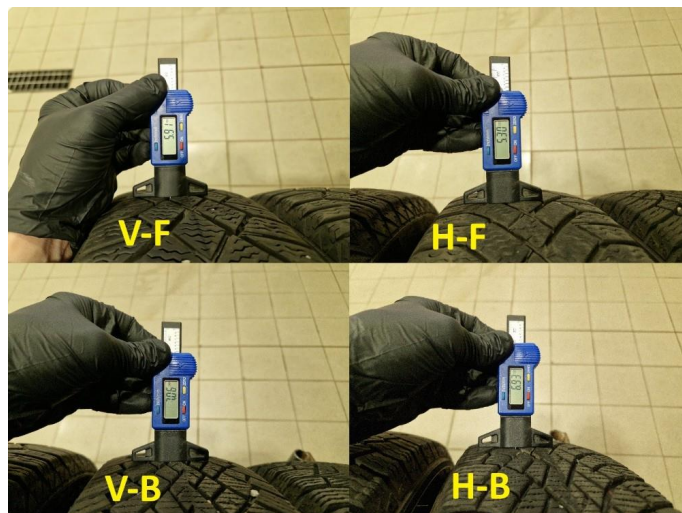
1.6 Dekkdybdemåling vinterdekk, måling utført 29.09.2025 på km : 54678

| | VENSTRE FORAN | HØYRE FORAN | VENSTRE BAK | HØYRE BAK |
|---|---|---|---|---|
| MØNSTERDYBDE VINTERDEKK (MM) | 5,9 | 5,3 | 7 | 6,9 |

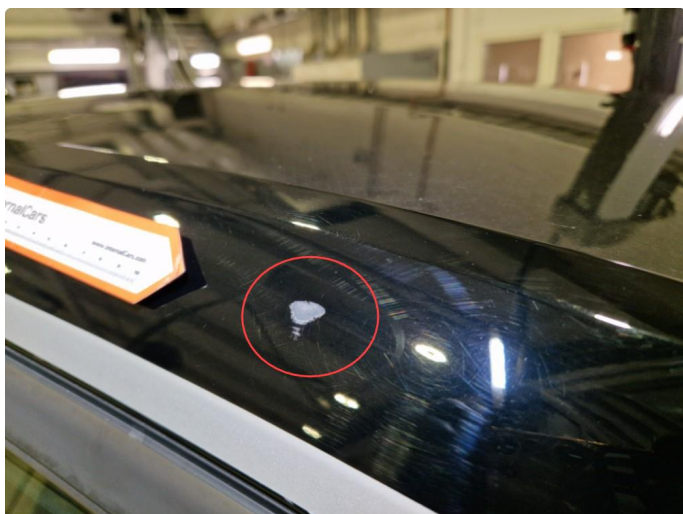
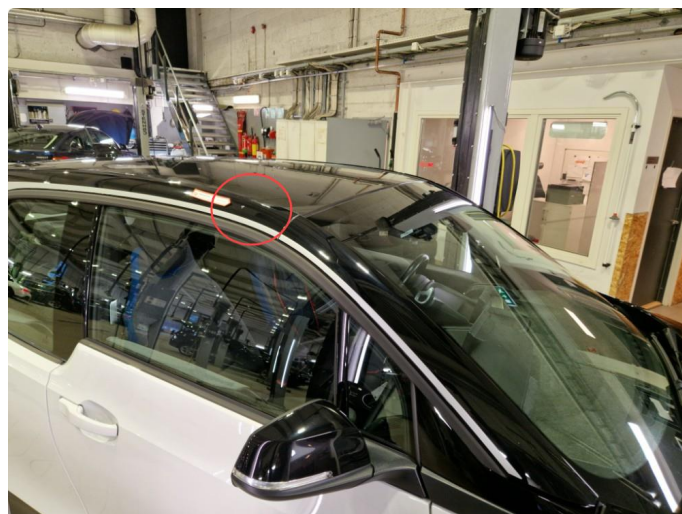
| Punkt | Beskrivelse | Plassering |
|---|---|---|
| 1.7 Tak | Lakksår deksel langs tak h-side. | høyre |

1.7 Lakksår deksel langs tak h-side.

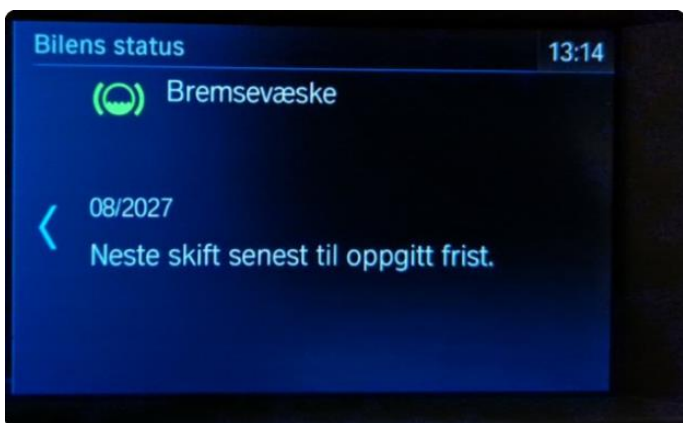
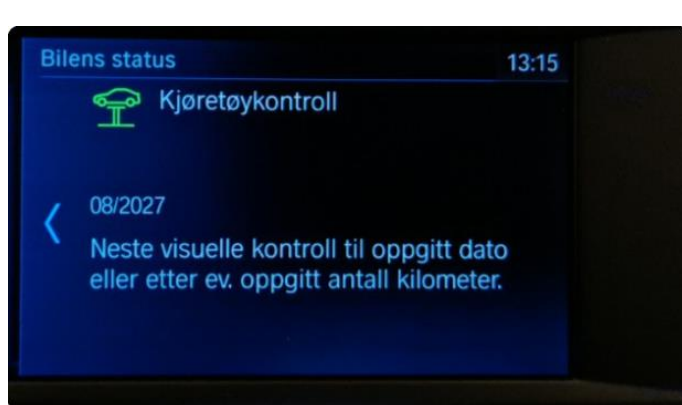
2.1 Neste service 08/2027.
