**BMW I I3 2WD**
**TESTDATO: 22.10.2025**
**KODE: 1847356**

NBF Tilstandsrapport er utarbeidet av Norges Bilbransjeforbund og Forbrukerrådet.

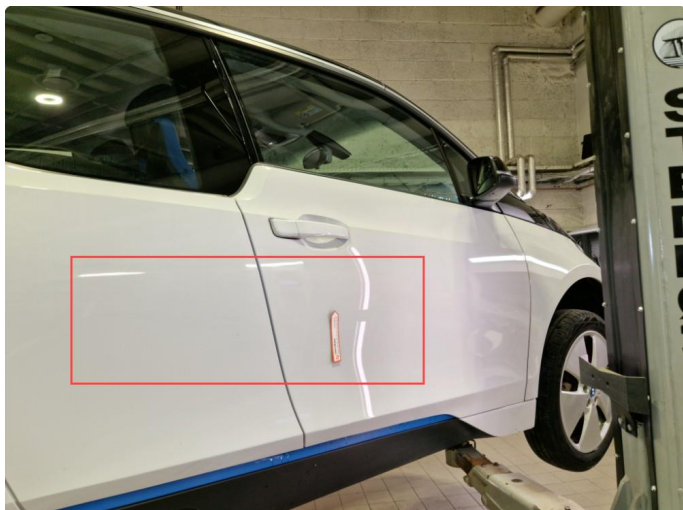
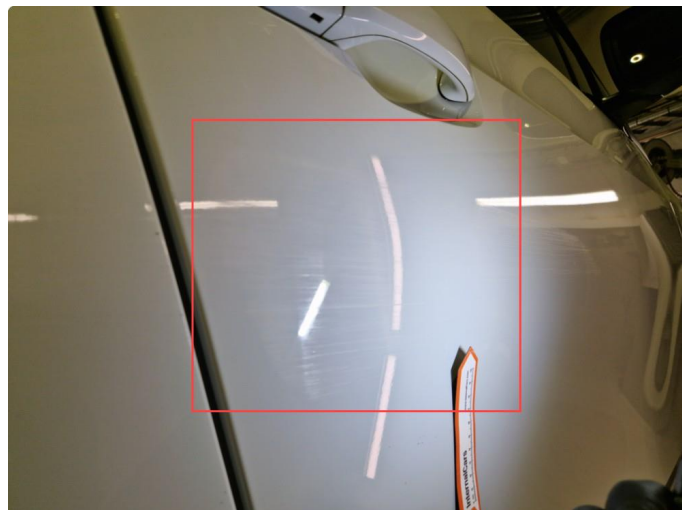
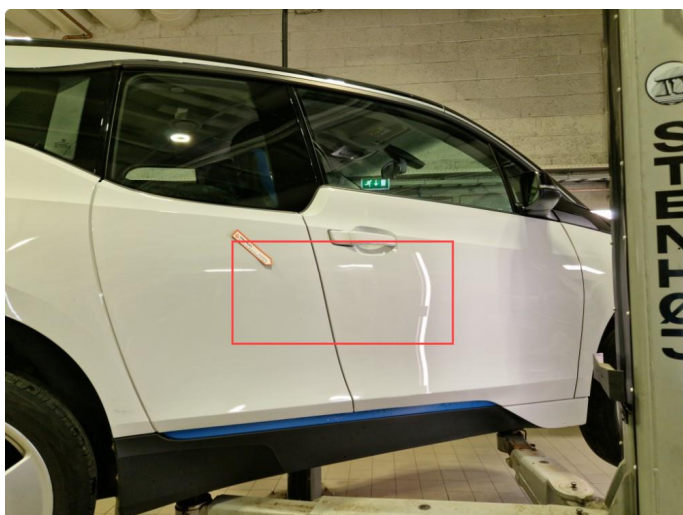
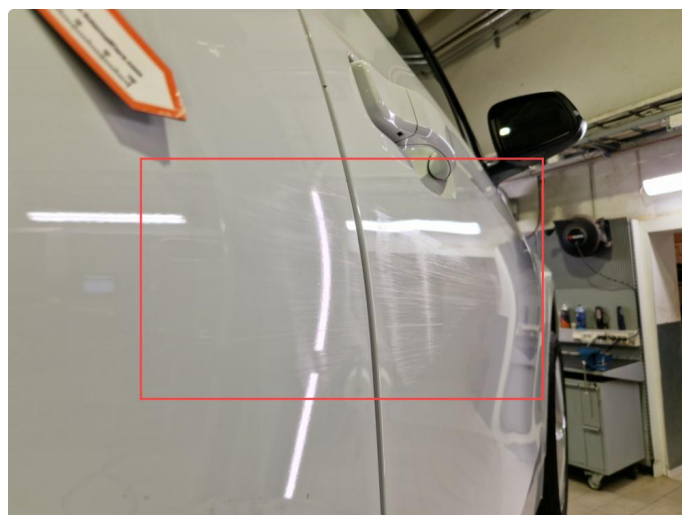
| Punkt | Beskrivelse | Plassering |
|---|---|---|
| 1.1 Lakk | Noe riper/ merker langsgående h-fram og bakdør. | høyre foran - høyre bak |

1.1 Noe riper/ merker langsgående h-ram og bakdør.

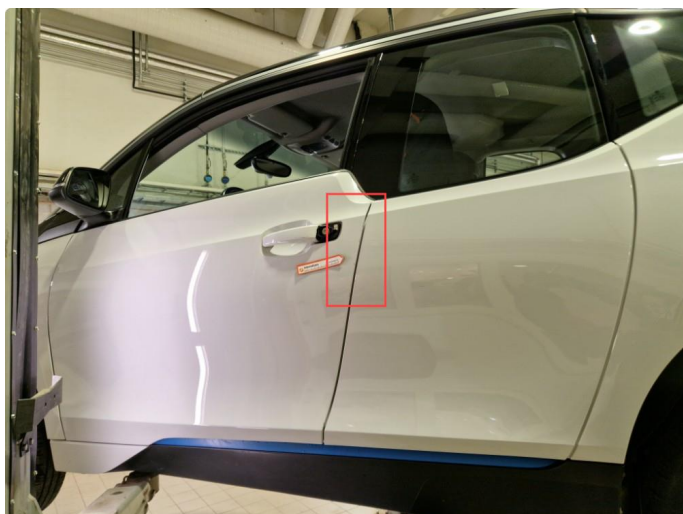
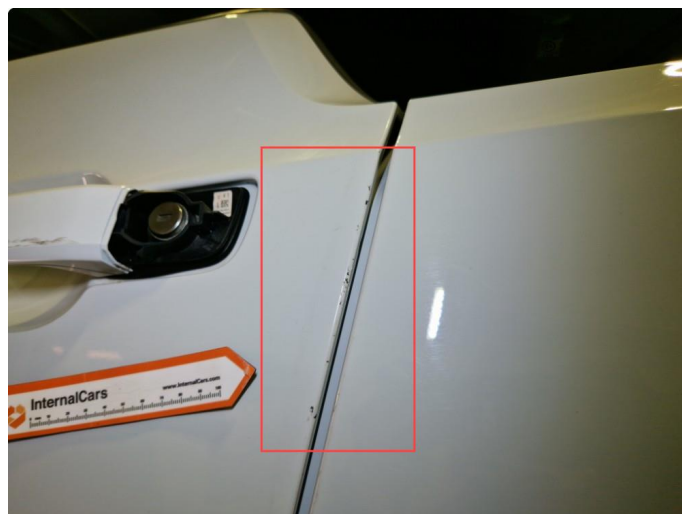
| Punkt | Beskrivelse | Plassering |
|---|---|---|
| 1.2 Dører | Flere lakksår bakre del v-framdør. | venstre foran |

1.2 Flere lakksår bakre del v-framdør.

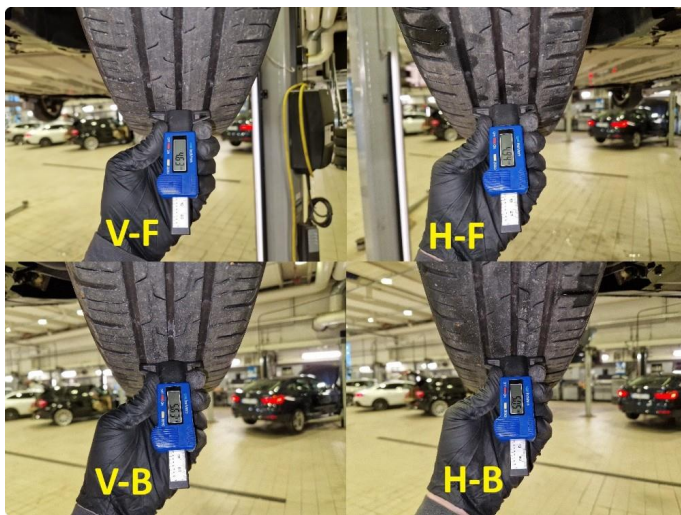
1.5 Dekkdybdemåling sommerdekk, måling utført 29.09.2025 på km : 54678

| | VENSTRE FORAN | HØYRE FORAN | VENSTRE BAK | HØYRE BAK |
|---|---|---|---|---|
| MØNSTERDYBDE SOMMERDEKK (MM) | 4,6 | 4,9 | 5,6 | 5 |

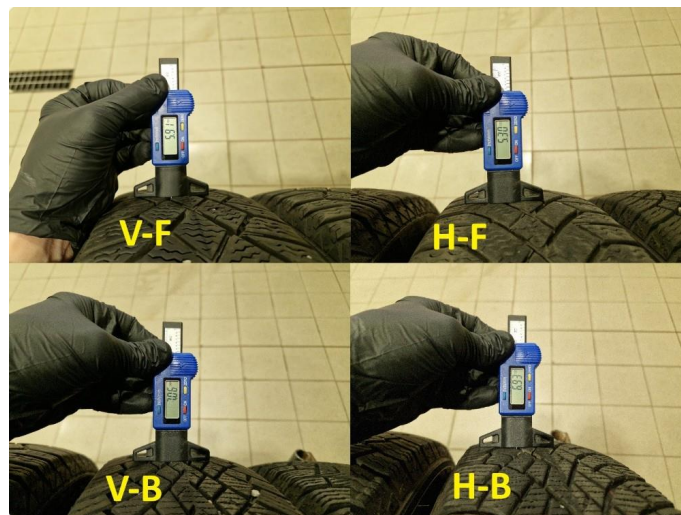
1.6 Dekkdybdemåling vinterdekk, måling utført 29.09.2025 på km : 54678

| | VENSTRE FORAN | HØYRE FORAN | VENSTRE BAK | HØYRE BAK |
|---|---|---|---|---|
| MØNSTERDYBDE VINTERDEKK (MM) | 5,9 | 5,3 | 7 | 6,9 |

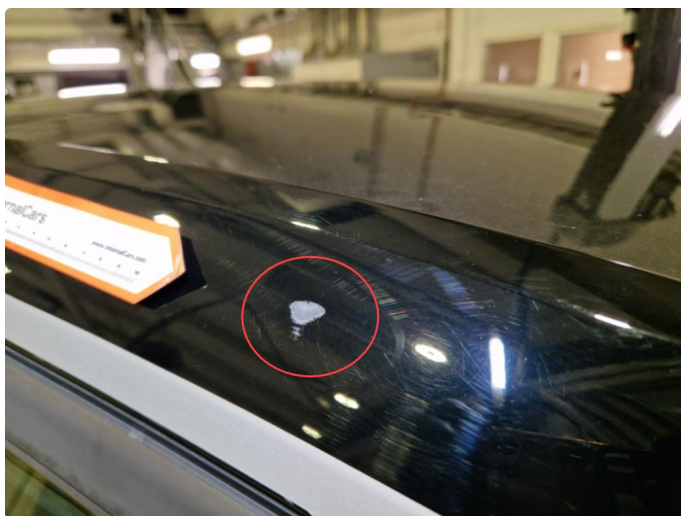
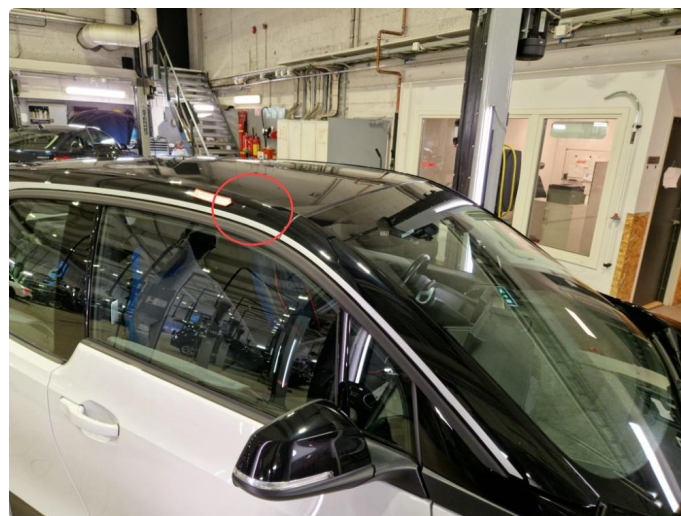
| Punkt | Beskrivelse | Plassering |
|---|---|---|
| 1.7 Tak | Lakksår deksel langs tak h-side. | høyre |

1.7 Lakksår deksel langs tak h-side.

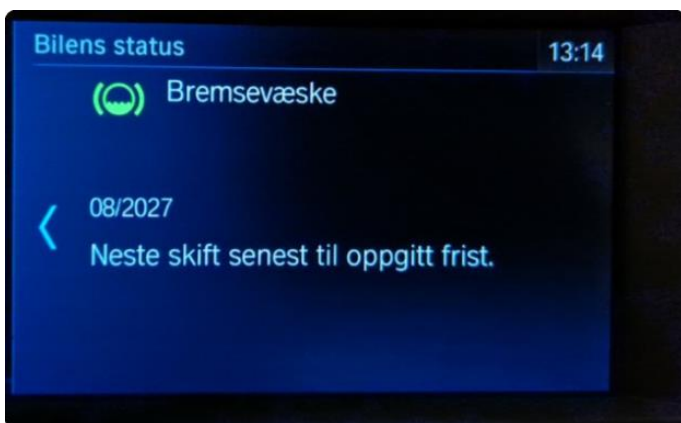
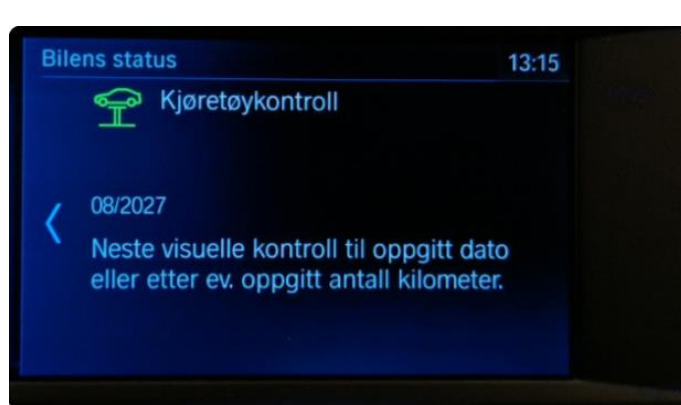
2.1 Neste service 08/2027.
